滨州“6·27”“碧海159”轮 与“鲁沾渔5186”船碰撞事故调查报告

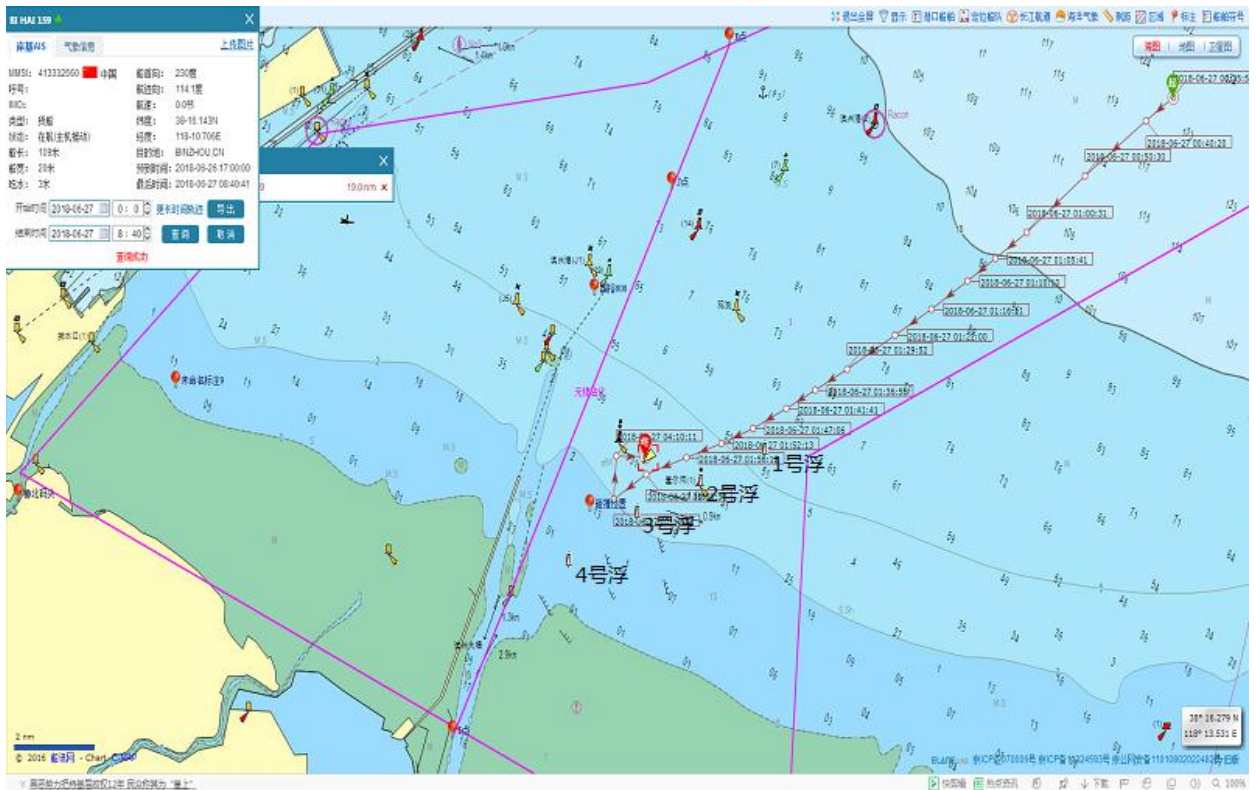
调查认定事故发生地点位于：套尔河 2#-3#号浮之间 $38^{\circ}15'177\text{N}$ 、 $118^{\circ}09'217\text{E}$ 处。主要依据如下：

1. B 轮提交的《水上交通事故报告书》、事发现场视频记录和事故双方当事人的描述事故地点为 $38^{\circ}15'177\text{N}$ 、 $118^{\circ}09'217\text{E}$ 处；

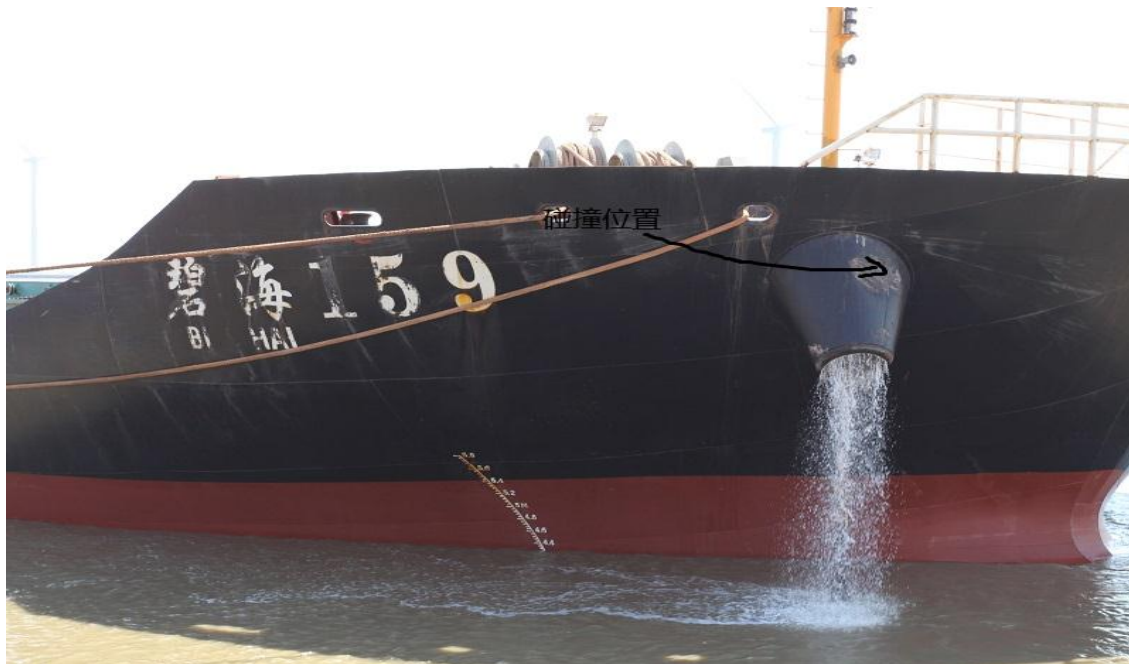
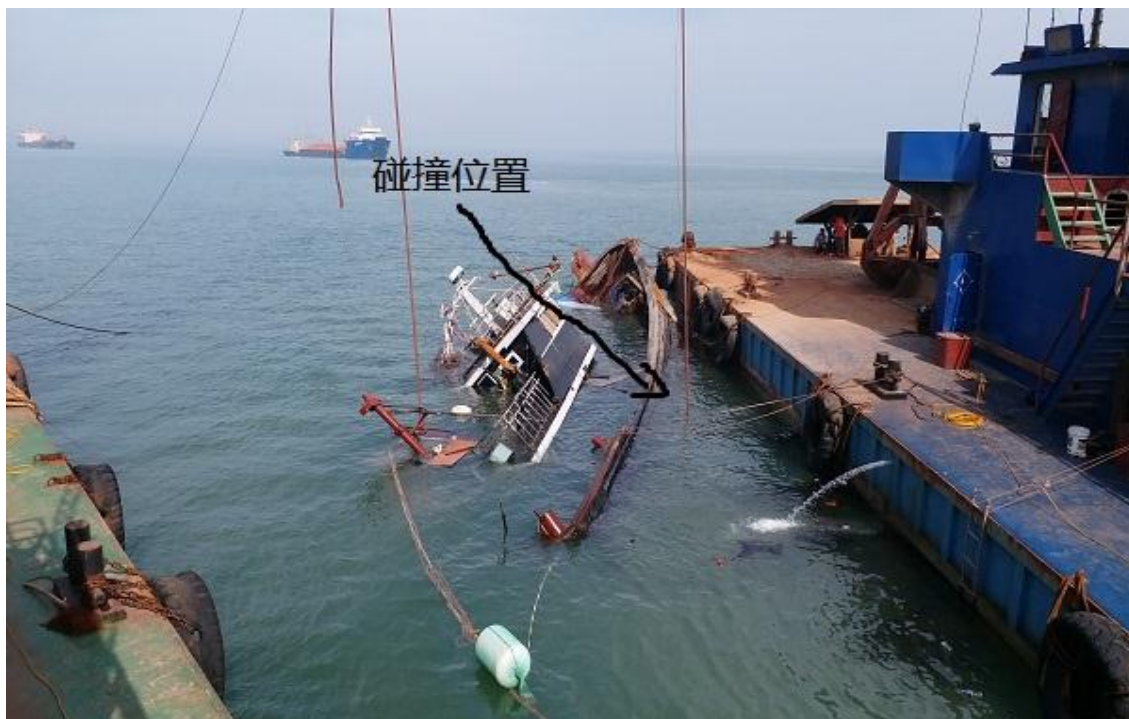
调查认定 B 轮船首与 L 船右舷中部发生碰撞。

现场勘验显示, L 船右舷中部有约 1M^2 破洞, 船体向左侧翻。

B 轮右舷锚链筒有约 10cm 深，直径 30cm 的凹陷，锚链杆弯曲度 170 度，弯曲长度为 100cm。故认定 B 轮船首与 L 船右舷中部发生碰撞。

事故造成 L 船右舷中部约 1M² 破损，船体侧翻，船上 4 人死亡。船主称 2011 年船舶购置费 69 万元，因渔业部门未给出渔船的评估价值，渔船实际损失价值不详。

事故造成 B 轮船首右侧锚链筒约 10cm 深、直径 30cm 凹陷，锚链杆弯曲度 170 度，弯曲长度约 100cm。损失可忽略不计。

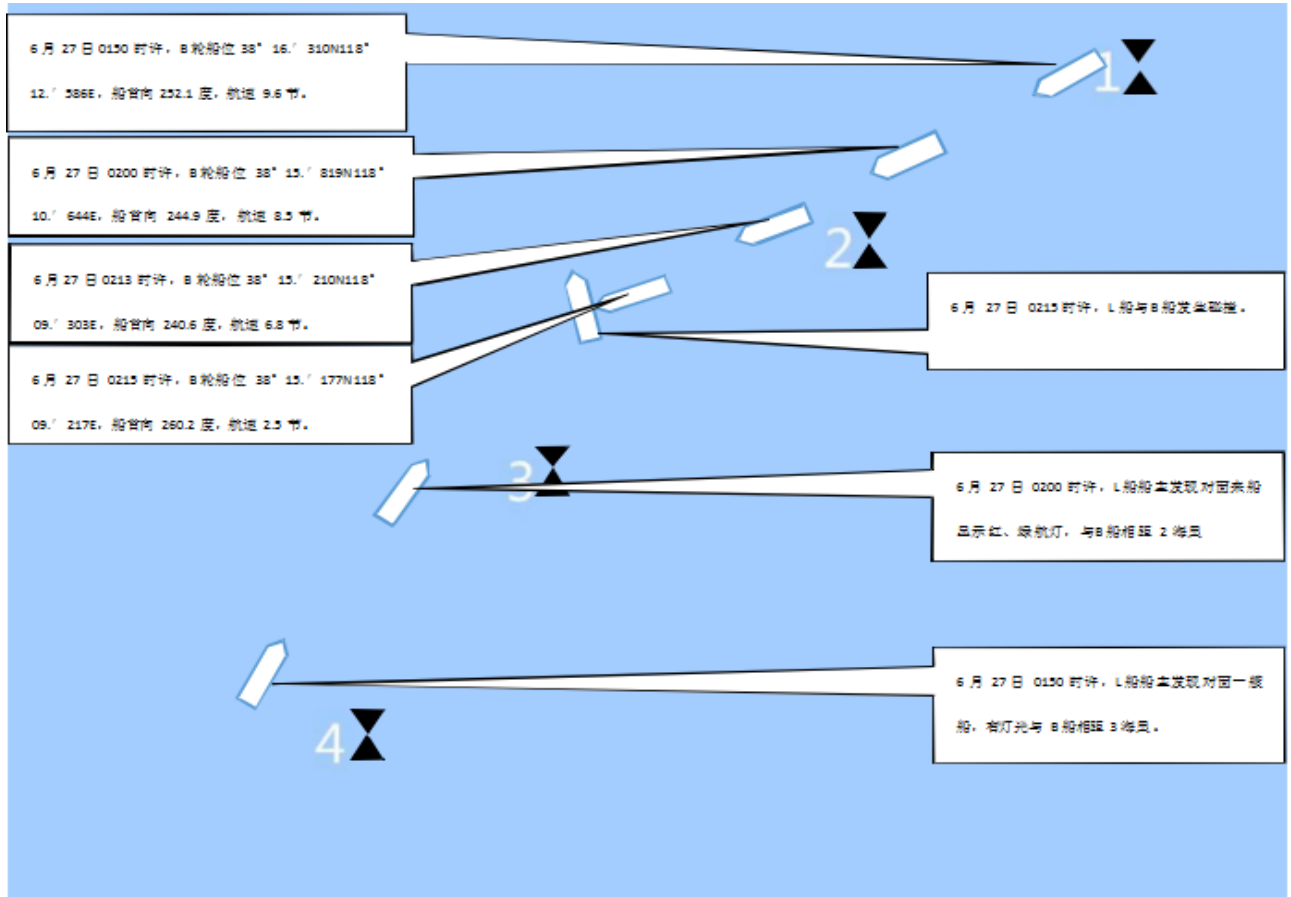
碰撞示意图

6 月 27 日 0213 时许，B 轮船位 $38^{\circ}15.'210N$ 、 $118^{\circ}09.'303E$ ，船首向 240.6 度，航速 6.8 节。此时，B 轮与 L 船相距约 0.3 海里。B 轮船长下令右满舵，继续减速。

6 月 27 日 0215 时许，B 轮停车、倒车，船位 $38^{\circ}15.'177N$ 、

118°09.'217E，船首向 260.2 度，航速约 2.5 节。B 轮与 L 船碰撞。
