青岛“4.21”“利***”轮与“东***”轮
供受油作业操作性污染事故
调查报告

青岛“4.21”“利***”轮与“东***”轮供受油 作业操作性污染事故调查报告

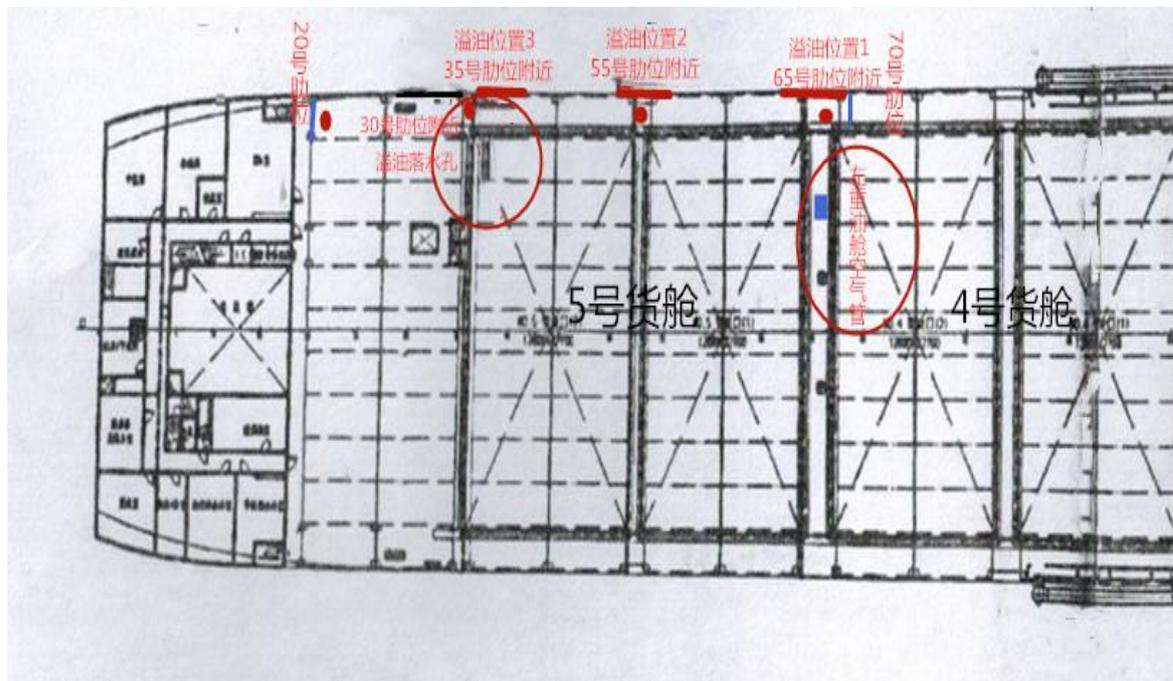
图4：“东”轮溢油位置示意图

根据“东”轮提交的船舶污染事故报告，船员询问笔录及现场照片分析，燃油自“东”轮主甲板4号货舱和5号货舱间靠左舷的左1燃油舱空气管冒出，因梁拱和尾倾影响，燃油汇集在船舶左舷主甲板，自70号肋位向船尾一直流至20号肋位附近的生活区前沿。甲板累积的燃油深度超过舷侧列板高出主甲板部分的高度后，在“东”轮左舷65号肋位、55号肋位和35号肋位附近多处漫溢，沿舷侧列板流入海中造成海洋污染。另外，甲板溢油路径上有数个落水孔，其中

30号肋位附近的一个落水孔封堵不严，溢油沿舷侧列板和该落水孔流入海中造成海洋污染。溢油时船舶尾倾，艏吃水差-2.3m（艏吃水5.0m，艉吃水7.3m），正浮。

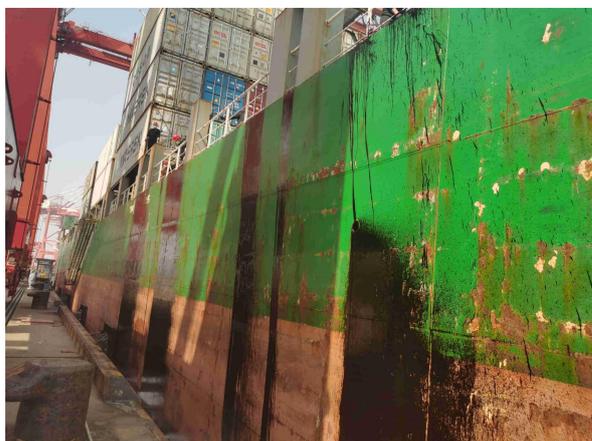
图 5：“东”轮左舷侧船体油污

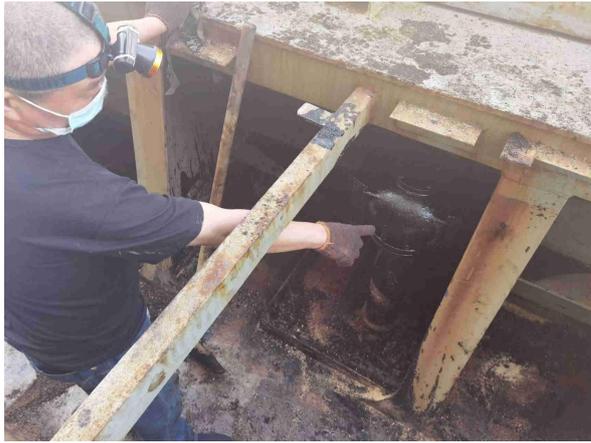
图 6：“东”轮左 1 燃油舱空气

管

随后，“利”轮船长发现“东”轮船尾海面出现一条黑色油带，“东”轮二管轮检查发现有燃油从左 1 燃油舱空气管溢出，部分溢流入海，于是“东”轮打开了右 1 燃油舱阀门，将发生溢油的左 1 燃油舱的部分燃油旁通至右 1 燃油舱。同时“利”轮部分船员携带清污器材登上“东”轮，与“东”轮船员一起回收主甲板溢油。

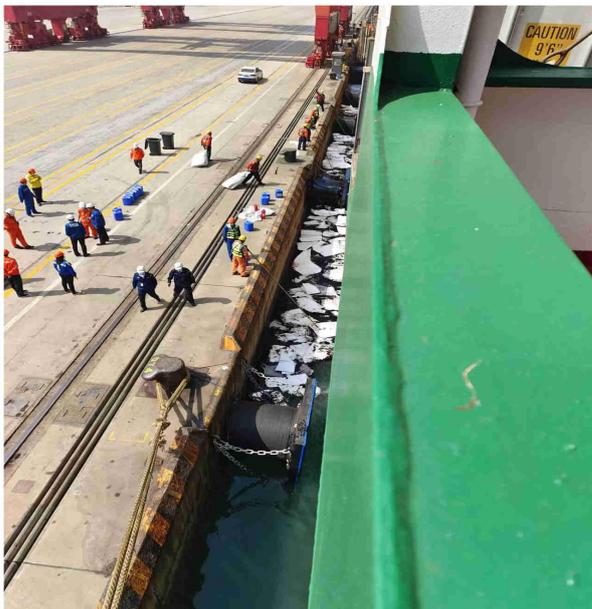
事故初始阶段，溢油主要集中在“东”轮左舷和码头之间的水面。事故发生时处于退潮期，南风 4-5 级阵风 7 级，溢油在风、流影响下向北漂至“东”轮船尾，随后向港池北侧方向扩散。4 月 21 日 0920 时许现场勘验发现，在“东”

轮左舷与码头中间有油污聚集，“东”轮船尾近岸处有 1 条黑油带，港池内向北延伸有不连续油膜分布，散布部分吸油毡。具体海面污染面积无法测算。

图 6：“东”轮左舷海面污染情况

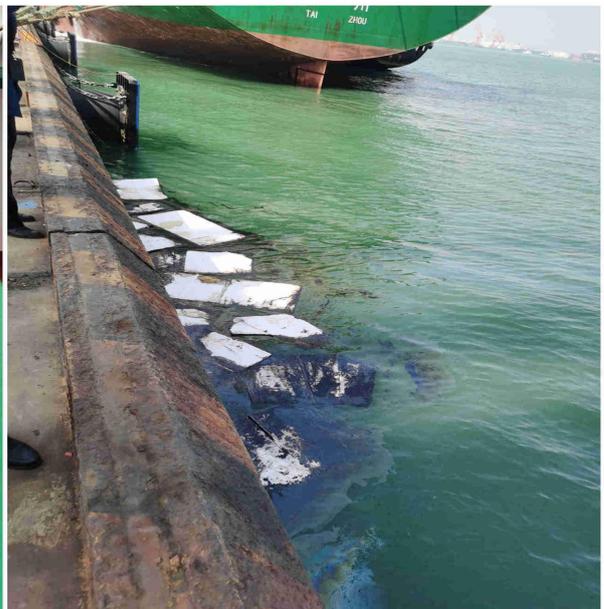
图 7：“东”轮船尾海面污染情况

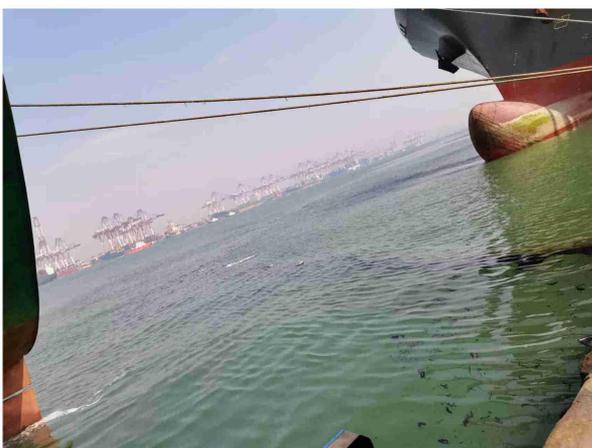
图 8：“东”轮船尾海面油带
油毡

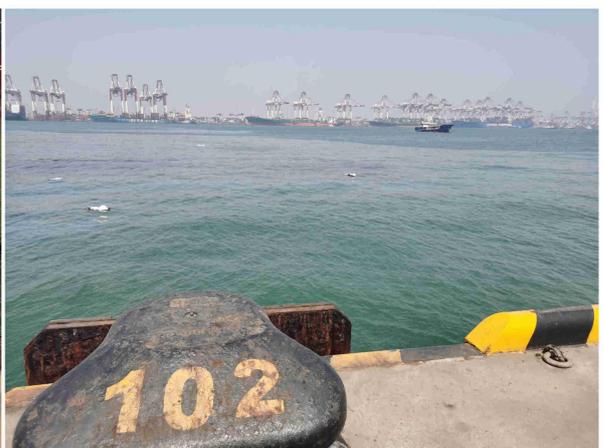
图 9：“东”轮北侧港池油膜及散布吸
油毡

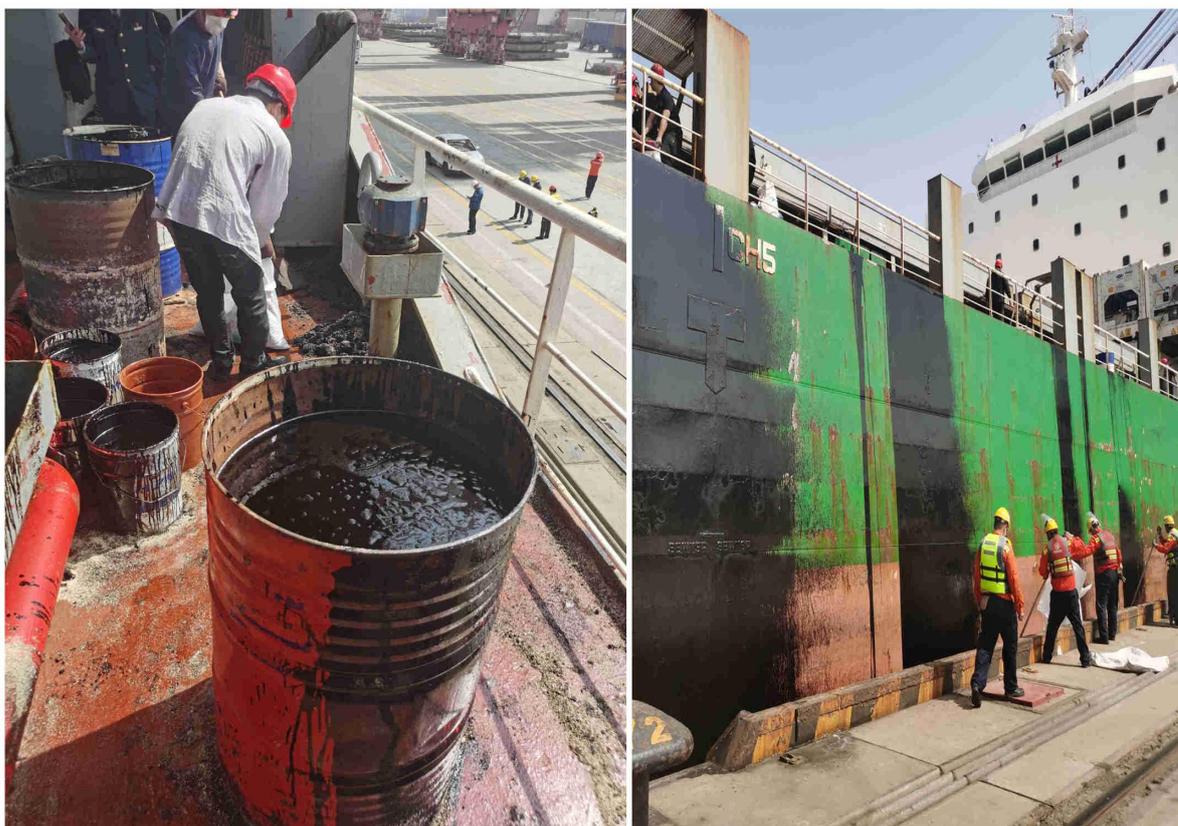
图 10: “东”轮船员收集甲板溢油 图 11: 码头工人清理码头前沿油污

“东”轮和“利”轮均启动了溢油应急反应程序,分别组织船员利用破布、木屑、油桶等清污器材清理回收“东”轮甲板上的溢油,并分别联系了各自的清污协议单位协助清理海面溢油。

4月21日0855时许,QQCTU发现“东”轮溢油后立即启动应急预案响应,安排码头工人在码头前沿采取抛投吸油毡、喷洒消油剂等方法清理海面油污。

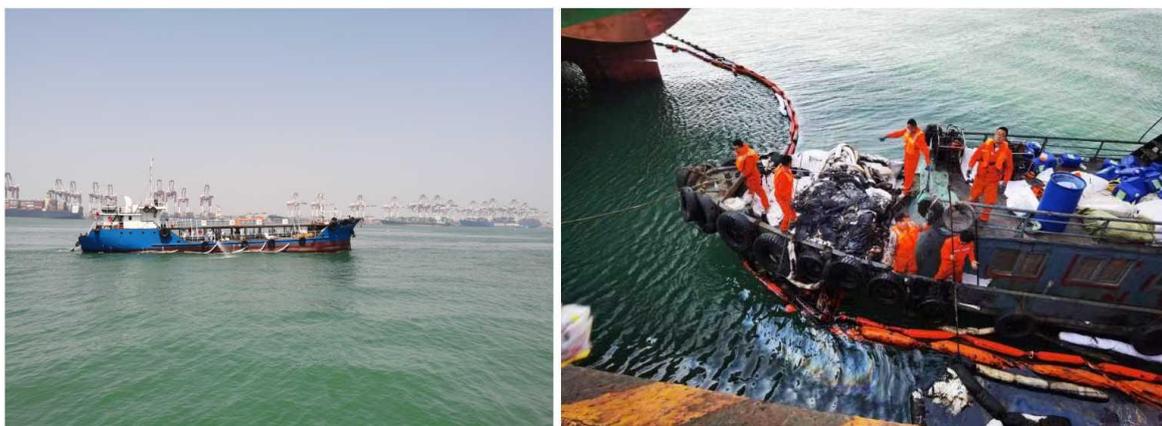
图 12、图 13: 清污现场作业图

“东”轮清污协议单位青岛福***有限公司派出清污船“瑞***”、“福***”、“泓*”，“利”轮清污协议单位青岛容***有限公司派出清污船“容**”、“祥***”，青岛碧***公司派出清污船“碧**7”、“碧**8”先后抵达现场, 布设围油栏围控海面油污防止扩散, 抛投吸油毡、喷洒消油剂清理海面

油污。
