威海“1·1”“华锦泰”轮 触碰养殖事故调查报告

编制时间：2024年5月

编制单位：中华人民共和国威海海事局

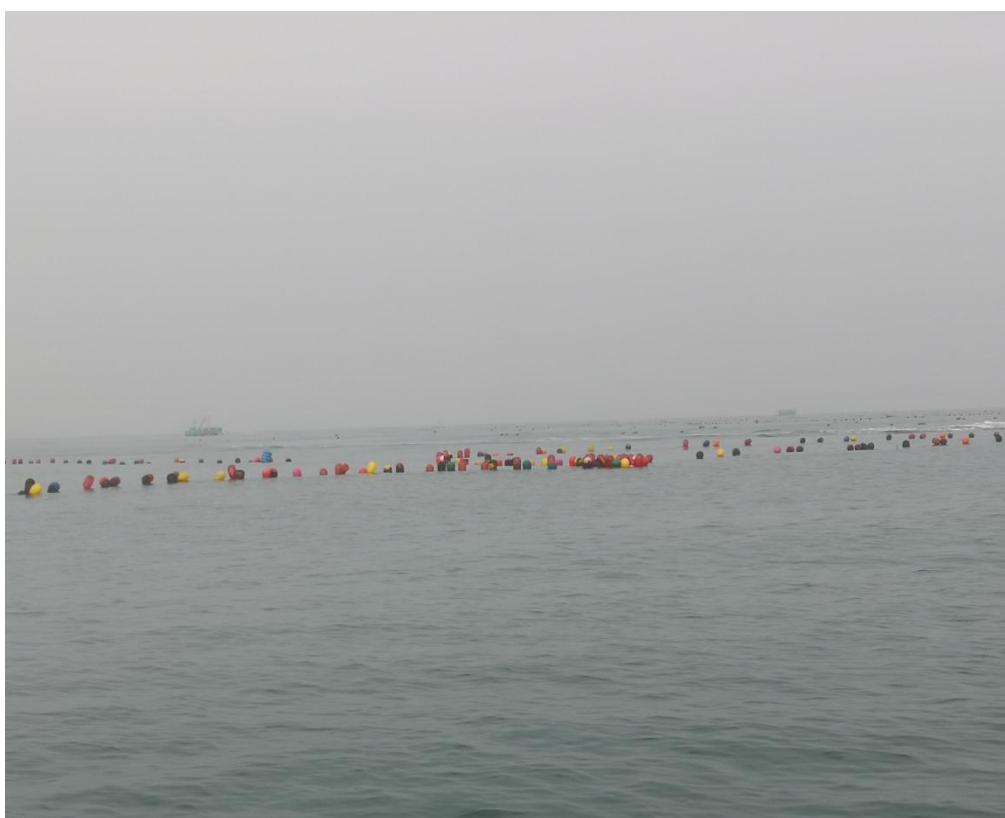
2024年1月1日1830至2110时许（北京时间，下同），九江运泰船务有限公司、陈某所属九江籍散货船“华锦泰”轮自葫芦岛驶往乳山途中，在乳山汇岛附近水域触碰自 $36^{\circ}39'.5N/121^{\circ}55'.8E$ 起至 $36^{\circ}36'.2N/121^{\circ}31'.6E$ 船舶航经水域附近养植物。本次事故造成养殖筏架及养植物受损，未造成人员伤亡及水域污染，构成一般等级水上交通事故。

图1：“华锦泰”轮触碰养殖海域

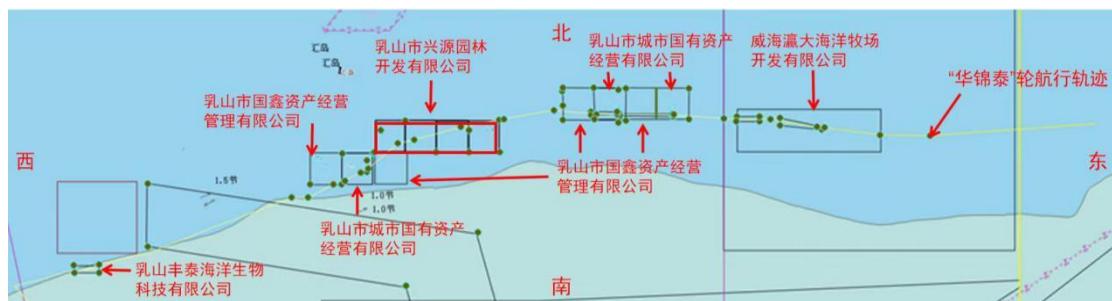
“华锦泰”轮在 1 月 1 日 1830 时许进入了位于乳山汇岛东南侧威海瀛大海洋牧场开发有限公司所属养殖区，随后陆续经过上述受损养殖区附近水域。

经调查组现场勘查，报案人养殖区域受损位置与“华锦泰”轮 1 月 1 日 1830 时至 2110 时许航迹基本吻合。

图2：“华锦泰”轮航经养殖区域示意图
