日照“8·24”L艇与F船碰撞事故调查报告

一、事故简况

2023年8月24日1821时，日照籍小艇L艇与日照岚山籍渔船F船，在日照灯塔景区以东约600米海域（概位： $35^{\circ}23'.706N/119^{\circ}34'.133E$ ）发生碰撞事故，事故造成F船1名在船人员落水后死亡，两船船体不同程度损坏，构成一般等级水上交通事故。

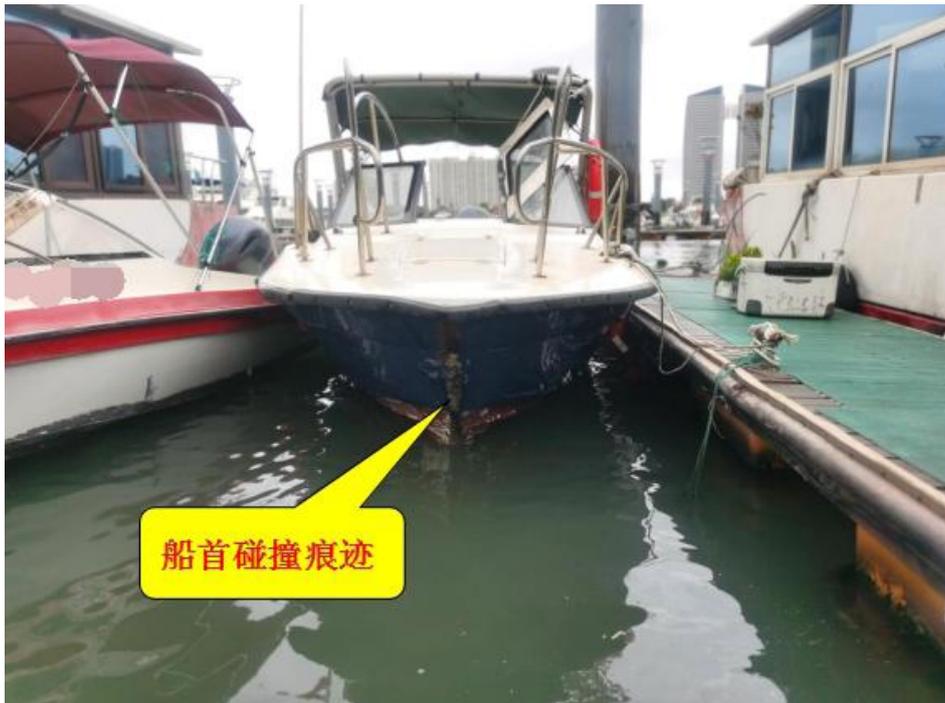
图 5：L 艇碰撞痕迹图

现场勘查发现，该轮船首正中护舷下侧有一处白色碰撞痕迹（见图 5），上端距开敞甲板约 40 厘米，下端距水面 30 厘米，该痕迹呈不规则上粗下细形状，长度约 60 厘米，上端宽度约 20 厘米，下端宽度约 8~10 厘米，船体其他位置未见明显碰撞痕迹。船体及机器设备未见其他明显变形损坏。

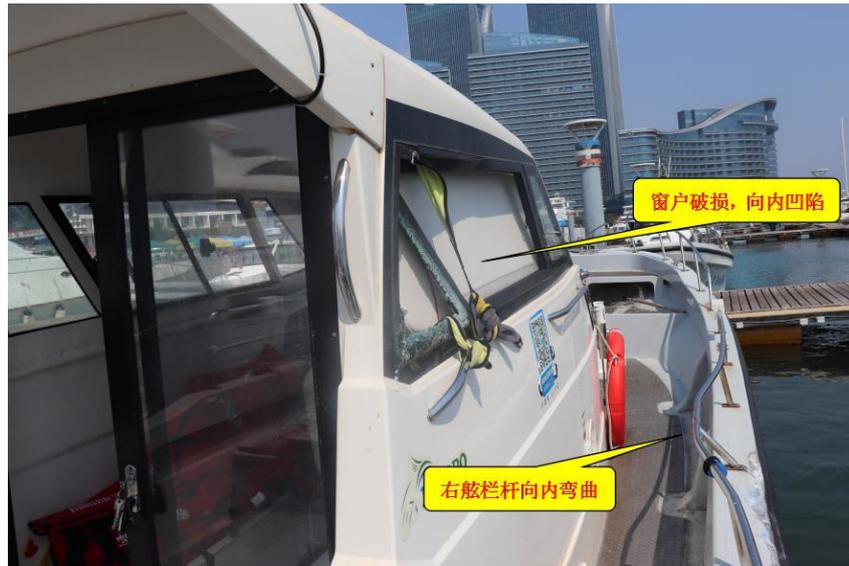
图 6: F 船受损情况 (一)

现场勘查发现，F 船中后部右舷栏杆有弯曲，并向内凹陷，凹陷形状基本呈对称分布；右舷船舷上边缘有擦碰痕迹，痕迹长 102 厘米，宽 5~8 厘米。驾驶室右侧玻璃破损，窗户向驾驶室内凹陷，窗户正下方 20 厘米处有长约 110 厘米的裂纹，右舷船体有多处裂纹。该船受损情况见图 6~图 9。

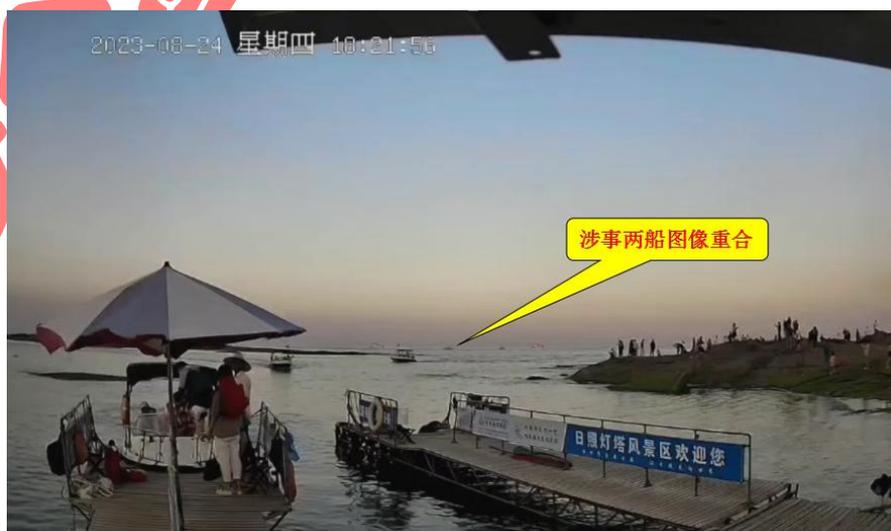
图 10：日照市灯塔景区监控视频截图

1.根据日照市灯塔景区监控视频数据，涉事两船图像发生重合的时间为2023年8月24日1821时56秒（该时间已按照电子证据提取要求进行了校正），该时刻视频截图见图10。

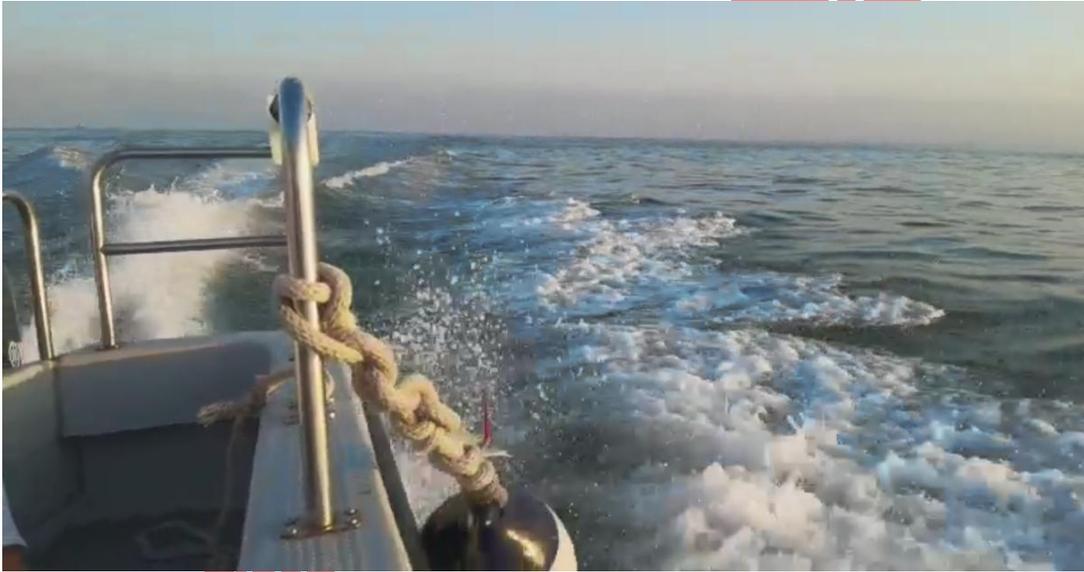
图 15：1808 时 F 船乘客拍摄的视频截图

(4) 根据 F 船上的乘客葛**陈述，1803 时，F 船机驾长为乘客拍摄合影后开船返航。返航过程中，船的速度增加到一定数值后就稳定了，没有再调整，直到碰撞发生。1808 时葛**拍摄了视频，认为“浪花较大，船速很快”。视频截图见图 15。

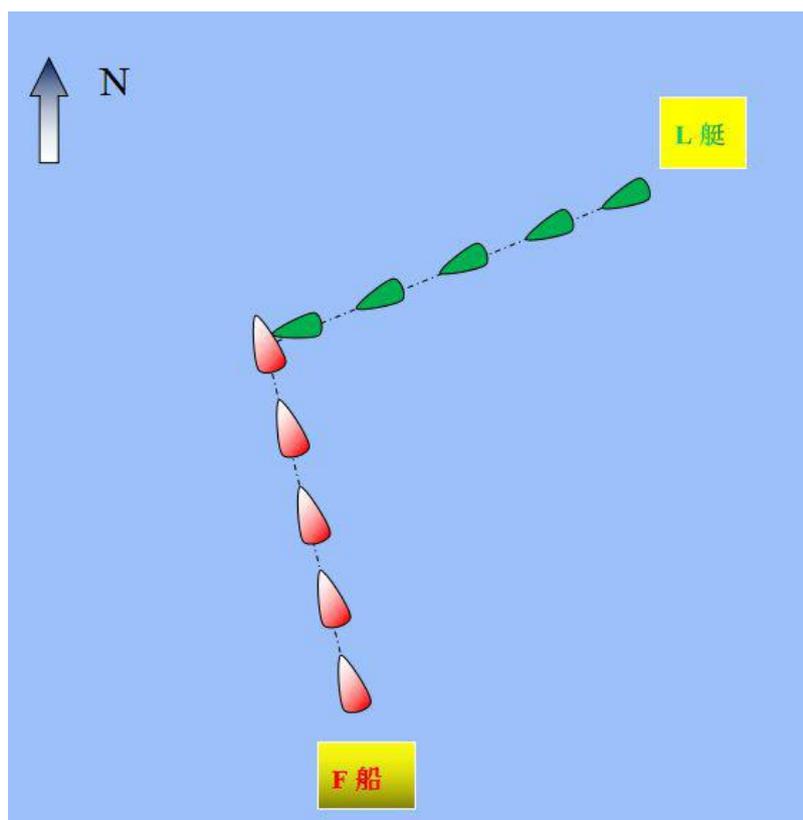
图 16：船舶碰撞示意图

根据两船的航向、航速及相对位置，事故调查组绘制了碰撞示意图，见图 16。

本起事故中，事发海域能见度良好，L艇与F船均为在航机动船，两船的会遇局面为交叉相遇局面，F为让路船，L艇为直航船。

根据对两船的现场勘验，结合事发前两船的航行轨迹，L艇船首与F船右舷船中部位发生碰撞，碰撞角度约 90° 。
