# 威海“5·6” “ELLENSBORG”轮与“辽大花渔运 15080” 船碰撞事故调查报告

## 一、事故简况

2019 年 5 月 6 日 2117 时许(北京时间,下同),丹麦 Borgship III APS 公司所属的巴拿马籍散货船“ELLENSBORG”轮自大连驶往江阴途中,与辽宁省大连市李长官所属“辽大花渔运 15080”船在  $38^{\circ}09'.2N/122^{\circ}53'.5E$  位置附近水域发生碰撞。事故造成“辽大花渔运 15080”船沉没、船上 7 人失踪,“ELLENSBORG”轮球鼻艏及船底局部划伤,构成较大等级水上交通事故。

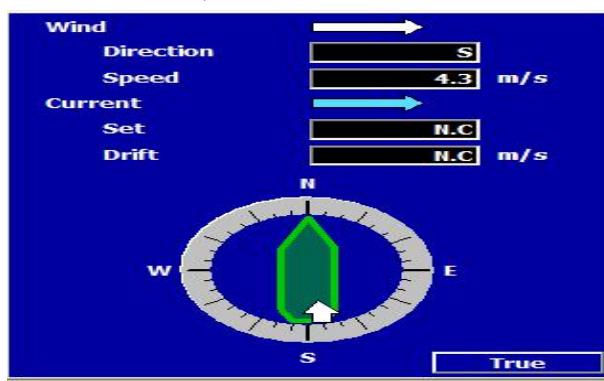
图2 “BIRYONG”轮VDR记录

（1）根据“BIRYONG”轮VDR记录显示，2019年5月6日2117时许，事发水域偏南风3到4级。

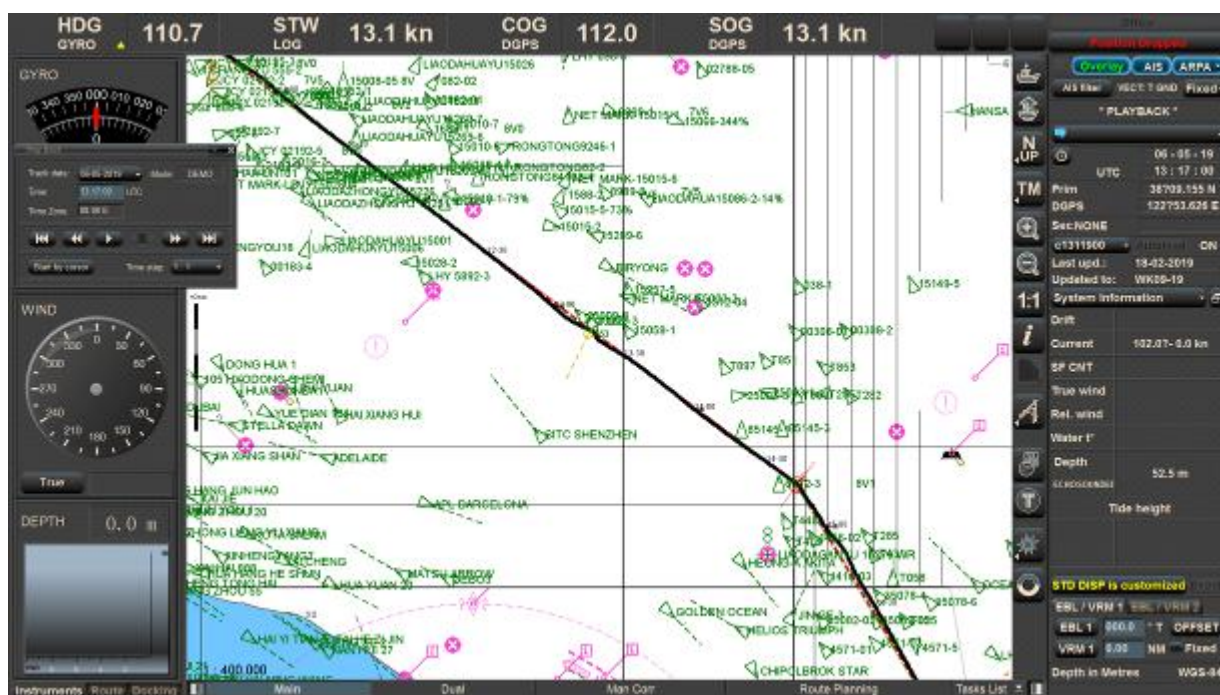
图3 “ELLENSBORG” 轮ECDIS记录事发水域周围交通流情况

船舶碰撞地点海图水深约54米，该位置位于黄海北部水域进出大连港船舶的习惯航路上，事故发生时该水域商渔船交通流较密集。

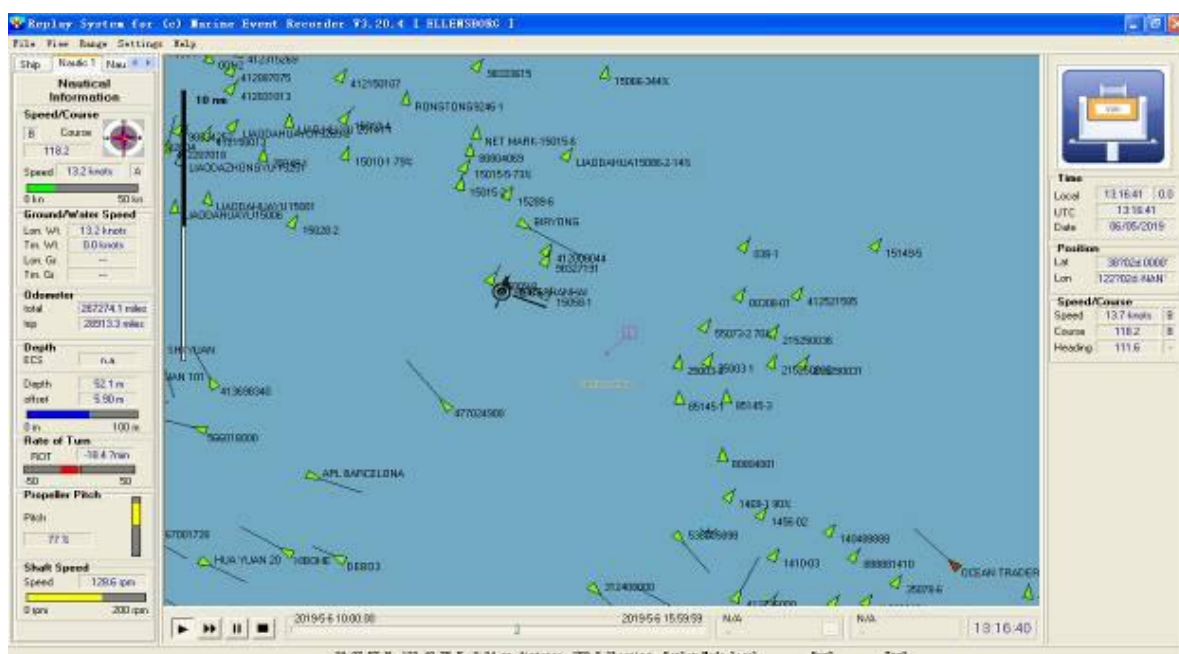
图4 “ELLENSBORG” 轮VDR记录

2019年5月10日，MacGregor Germany GmbH&Co.KG公司技术人员对“ELLENSBORG”轮VDR数据进行了解读并出具报告（详见附件6）。根据该轮VDR解读报告及VDR数据显示：在5月6日2117时许，“ELLENSBORG”轮航向、航速存在明显的变化且与一雷达跟踪目标接近重合。

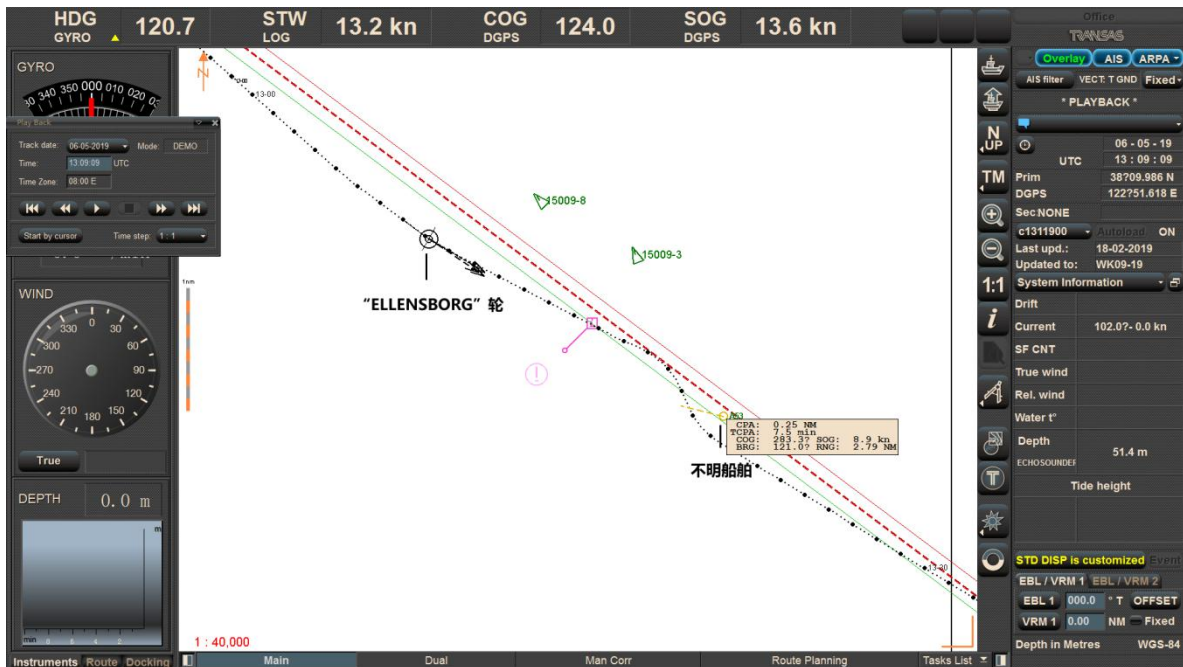
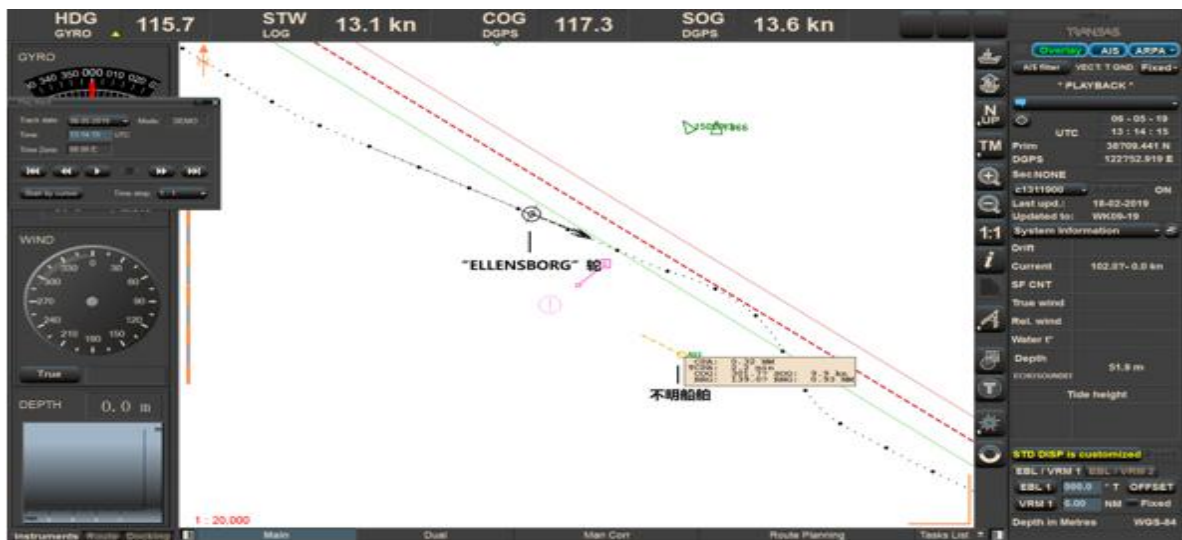
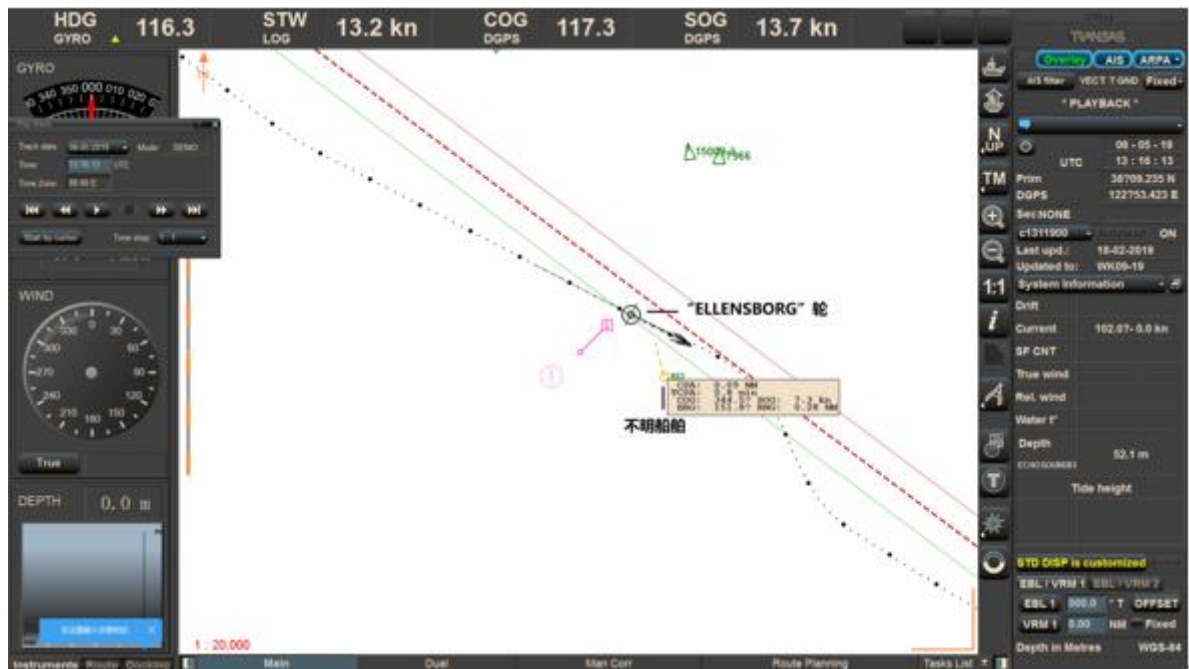
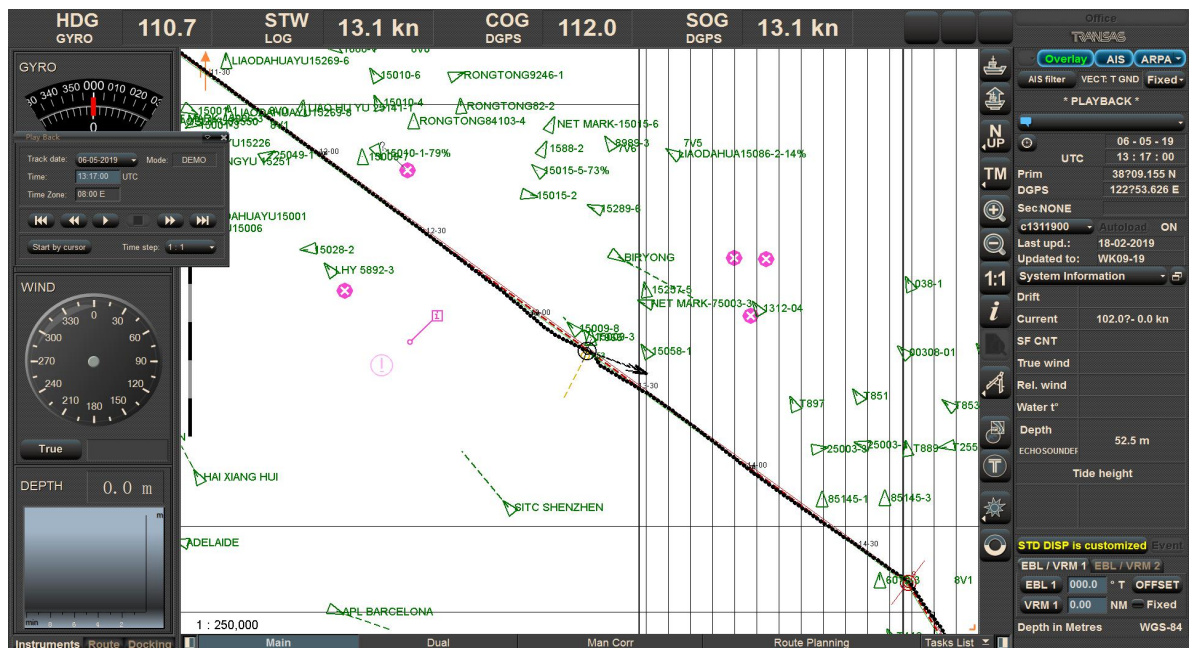
2019年5月13日，Wartsila Voyage Shanghai Co.Ltd公司技术人员对“ELLENSBORG”轮ECDIS数据进行了解读并出具报告（详见附件7）。“ELLENSBORG”轮ECDIS记录显示：5月6日2049时许，位于该轮左舷8.8海里、方位110度的一雷达信号被捕捉，随后该

雷达跟踪目标与“ELLENSBORG”轮相互驶近，并于2117时许与“ELLENSBORG”轮接近重合。

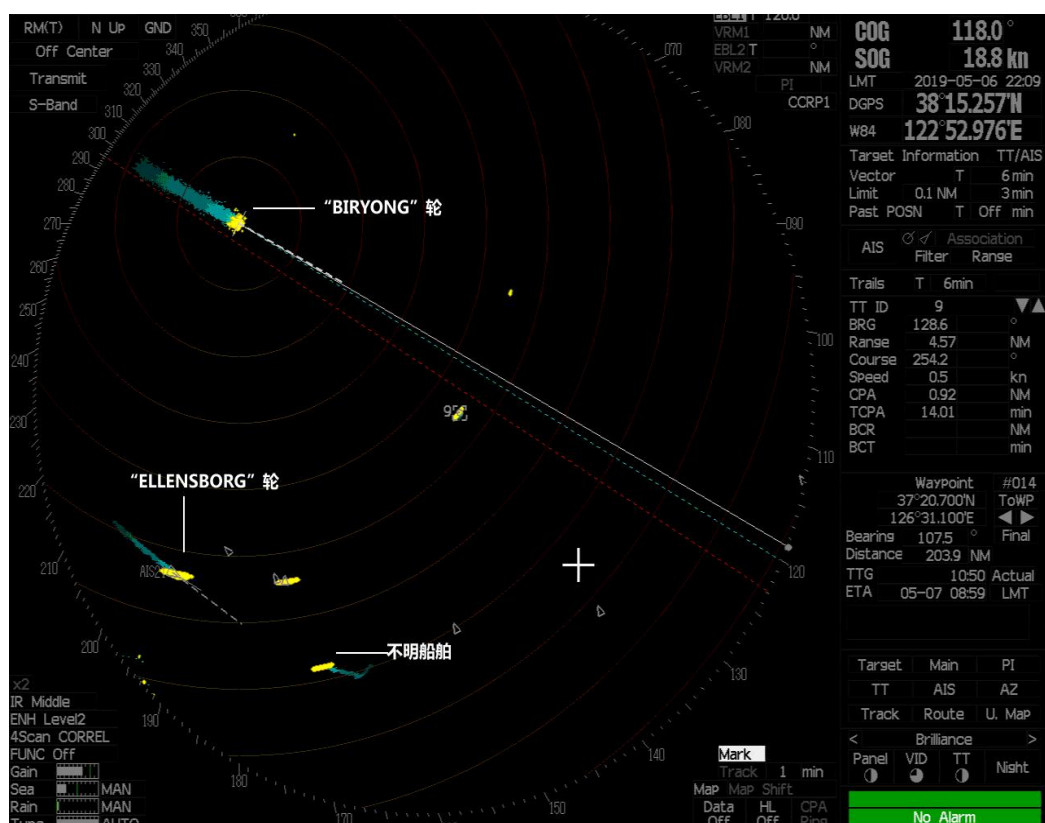
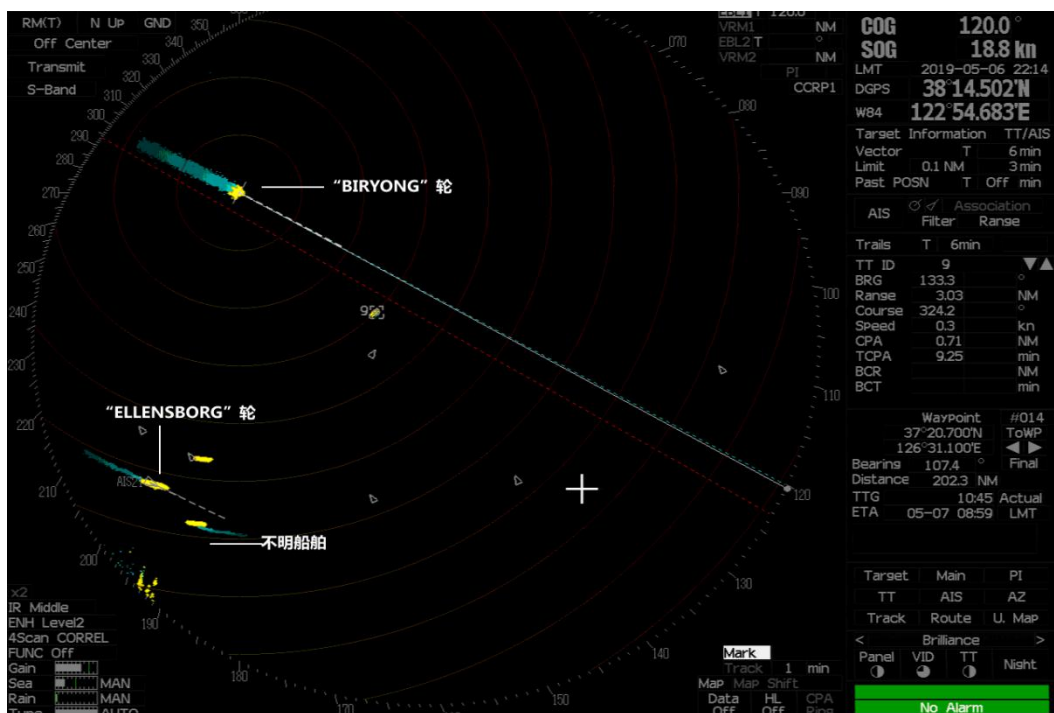
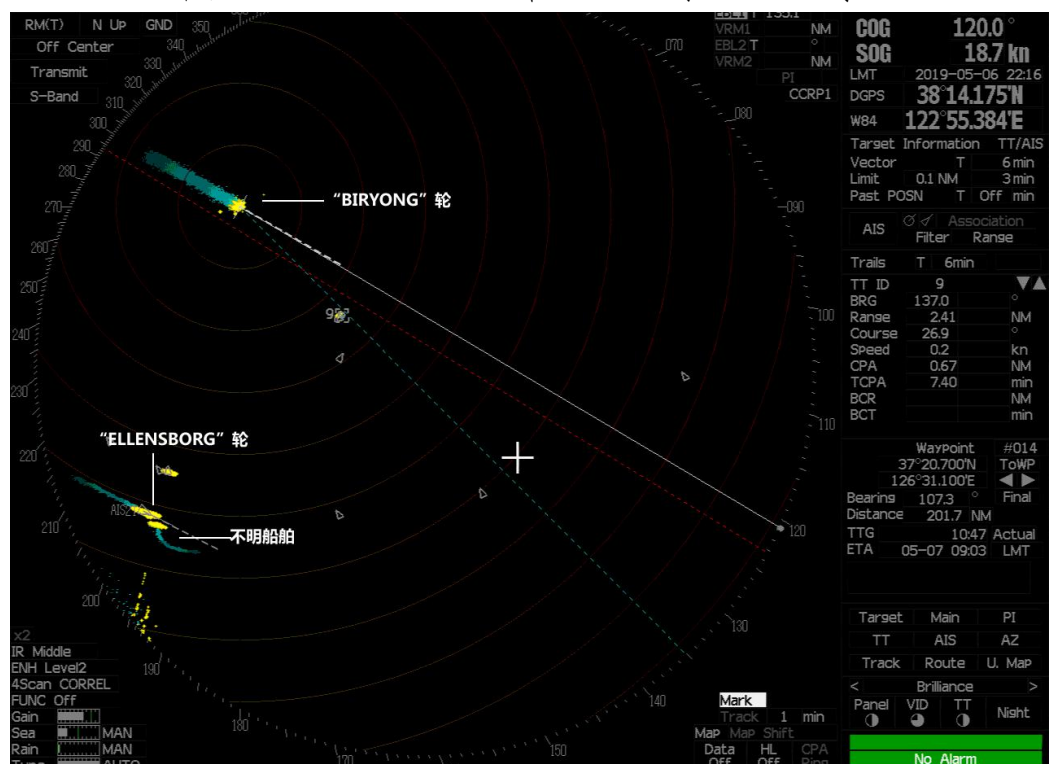
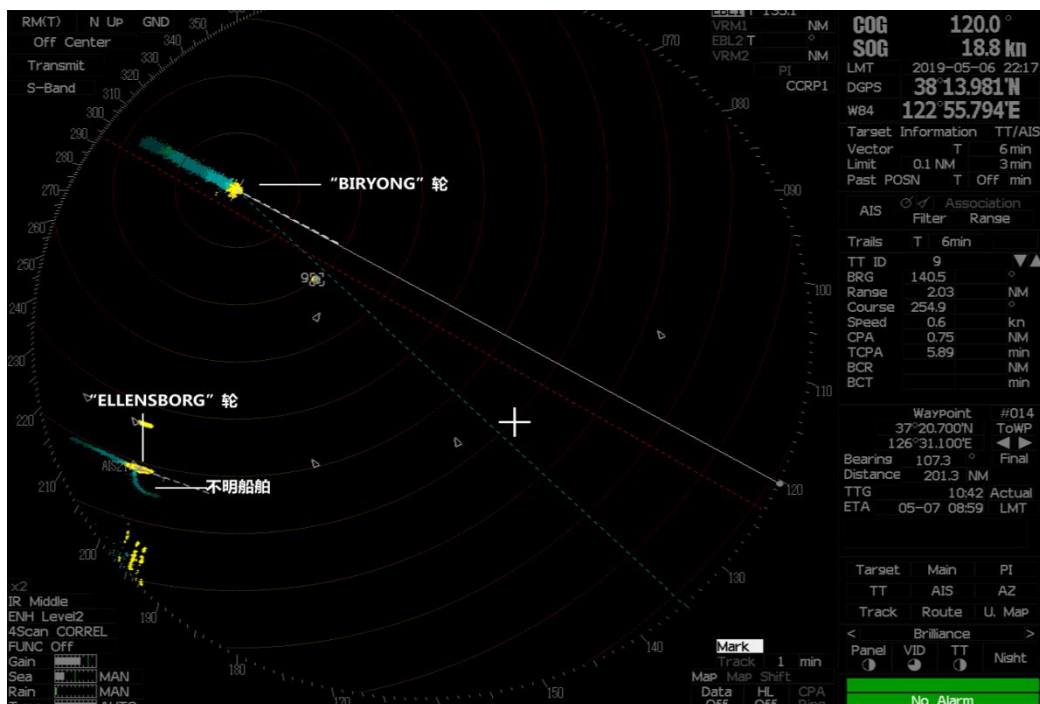
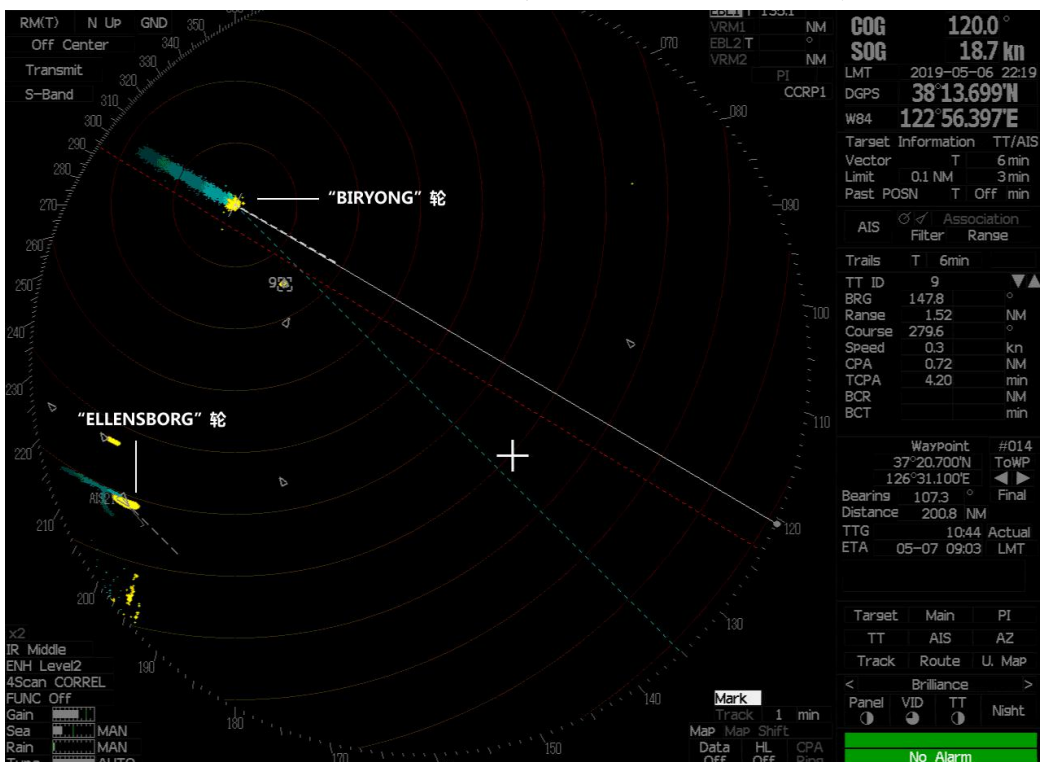
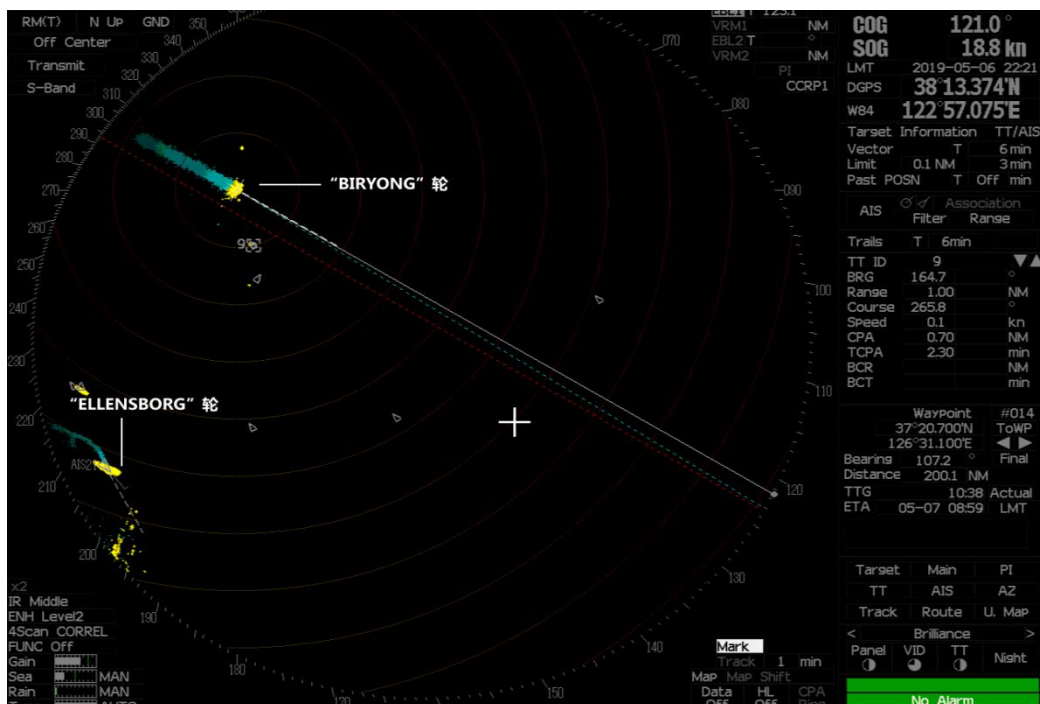
从航经事发水域的“BIRYONG”轮提供的VDR数据显示：5月6

日2117时许，“ELLENSBORG”轮与一雷达物标相互驶近并重合。

“ELLENSBORG”轮驶过之后该雷达物标消失。经与“ELLENSBORG”轮电子海图数据进行比对，两物标的航行动态完全一致，因此该雷达物标即为在2117时许与“ELLENSBORG”轮信号重合的船舶。

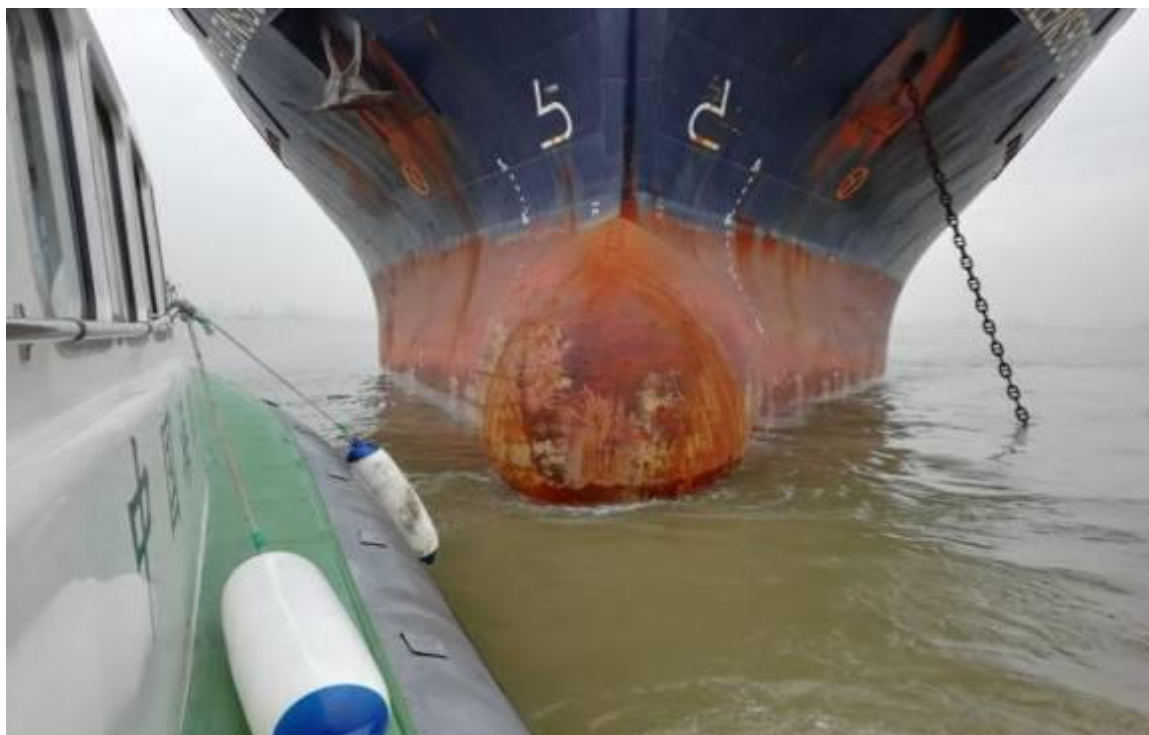
图15对“ELLENSBORG”轮进行现场勘验

“ELLENSBORG”轮进行现场勘验。经勘验发现，在“ELLENSBORG”轮球鼻艏正前方及右舷附近位置存在多条外力所致的新鲜划痕。

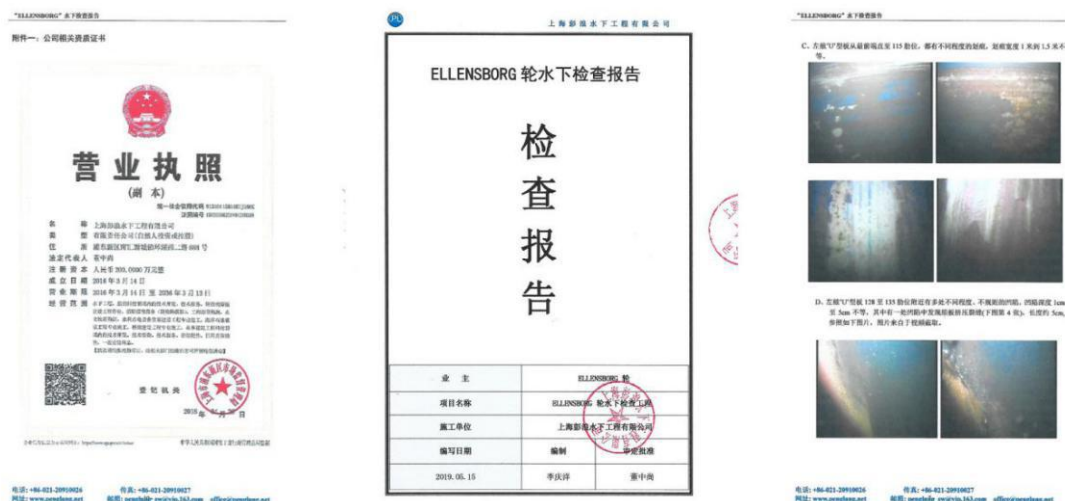
图16 “ELLENSBORG” 轮水下检查报告

2019年5月15日，上海彭浪水下工程公司技术人员于江阴锚地对“ELLENSBORG”轮进行了水下目视及录像检测并出具报告。检测发现：“ELLENSBORG”轮球鼻艏及右舷艏尖舱靠近球鼻艏部位有轻微划痕；左舷U型板从最前端至115肋位有不同程度的划痕，划痕宽度1米到1.5米不等；左舷U型板128至135肋位附近有多处不同程度、不规则的凹陷，凹陷深度1至5厘米不等，其中一处凹陷中发现船板挤压裂缝（长度约5厘米）；左舷船艏方向第一段舳龙骨（约115肋位）发现严重扭曲、变形及破裂。

“ELLENSBORG”轮球鼻艏及右舷艏尖舱靠近球鼻艏部位有轻微划痕；左舷 U 型板从最前端至 115 肋位有不同程度的划痕，划痕宽度 1 米到 1.5 米不等；左舷 U 型板 128 至 135 肋位附近有多处不同程度、不规则的凹陷，凹陷深度 1 至 5 厘米不等，其中一处凹陷中发现船板挤压裂缝（长度约 5 厘米）；左舷船艏方向第一段舳龙骨（约 115 肋位）发现严重扭曲、变形及破裂。

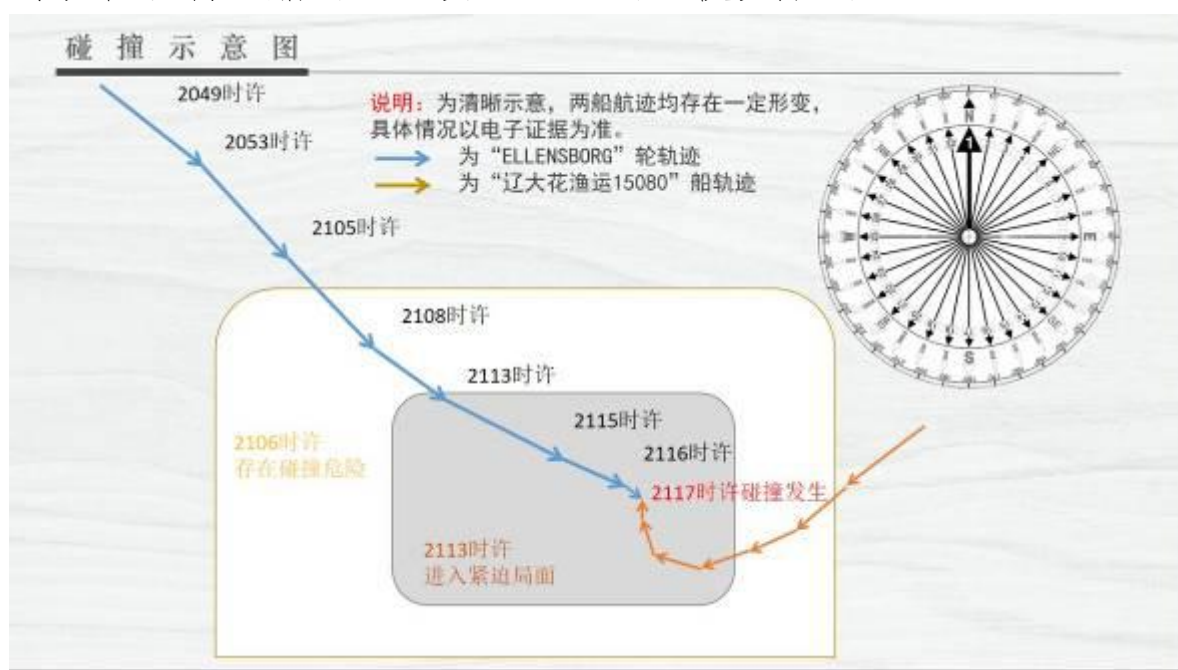
图 18 碰撞示意图

综上，“ELLENSBORG”轮船艏与“辽大花渔运 15080”船左舷艏部发生碰撞，随后短时间内“辽大花渔运 15080”船沉没。

2117 时许，“ELLENSBORG”轮航向 119 度、艏向 114 度，航速 13.7 节。此时从“BIRYONG”轮雷达图像可见，“ELLENSBORG”轮与“辽大花渔运 15080”船雷达信号基本重合，推断两船发生碰撞。此后，“ELLENSBORG”轮开始大幅度向右转向，至 2120 时该轮右转至艏向 156 度，之后向左恢复航向。

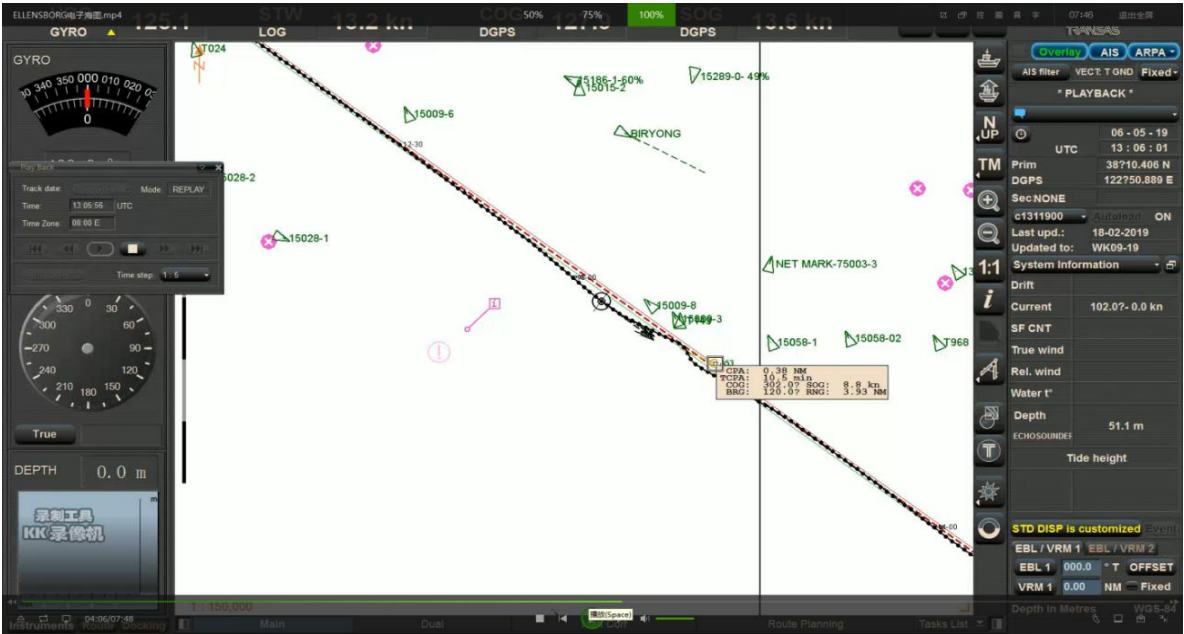
图 19 存在碰撞危险时“ELLENSBORG”轮电子海图截图

（1） 2106 时许，两船相距 3.9 海里，CPA 0.4 海里、TCPA

10.5 分钟，存在碰撞危险，2109 时“辽大花渔运 15080”船驶过“ELLENSBORG”轮船头。

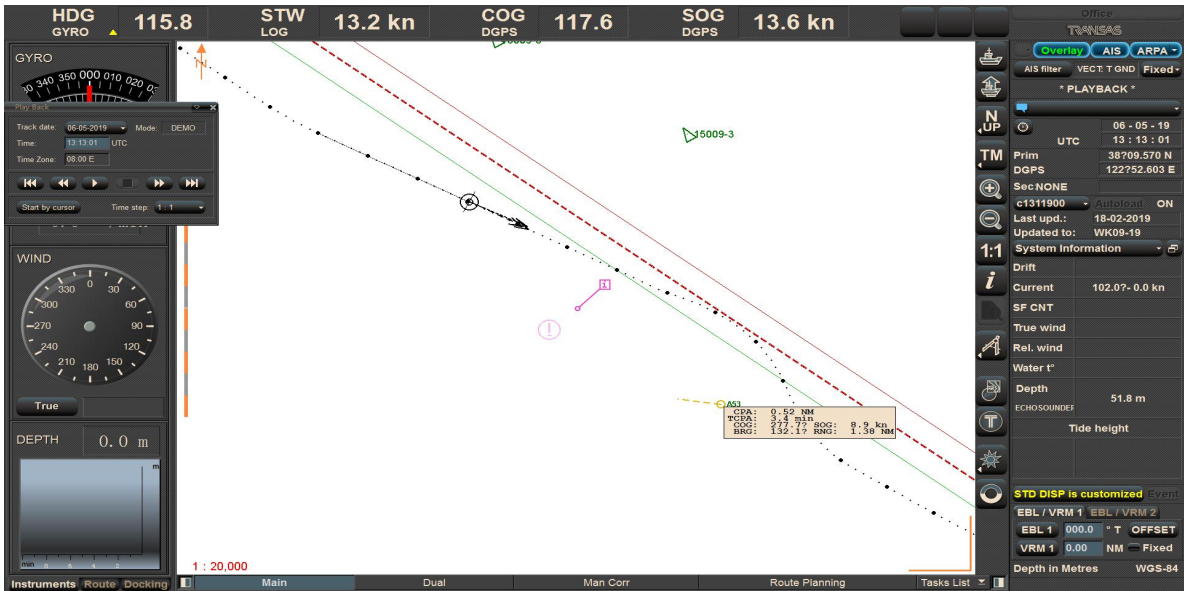
图 20 进入紧迫局面时“ELLENSBORG”轮电子海图截图

(2) 2113 时许，两船相距 1.4 海里，“辽大花渔运 15080”船突然向右转向，致使两船快速进入紧迫局面。

2. “辽大花渔运 15080” 船通过 “ELLENSBORG” 轮船艏后，在双方距离 1.4 海里时采取大幅度右转向措施导致两船快速陷入紧迫局面导致碰撞。

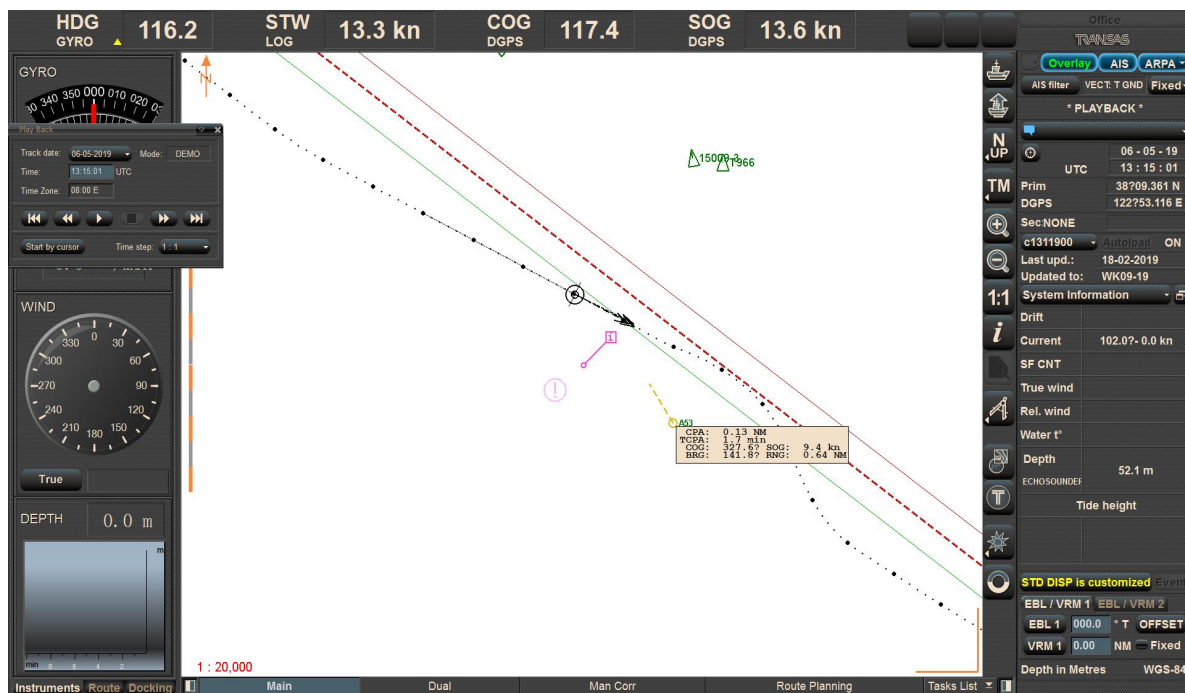
图 21 陷入紧迫危险时“ELLENSBORG”轮电子海图截图

(3) 2115 时许,两船相距 0.6 海里,“辽大花渔运 15080”船继续右转,CPA 0.1 海里、TCPA 1.7 分钟,两船陷入紧迫危险。
