青岛“3·29”“JPO ATAIR”轮触碰事故 调查报告

编制单位：青岛海事局

编制时间：2018年9月13日

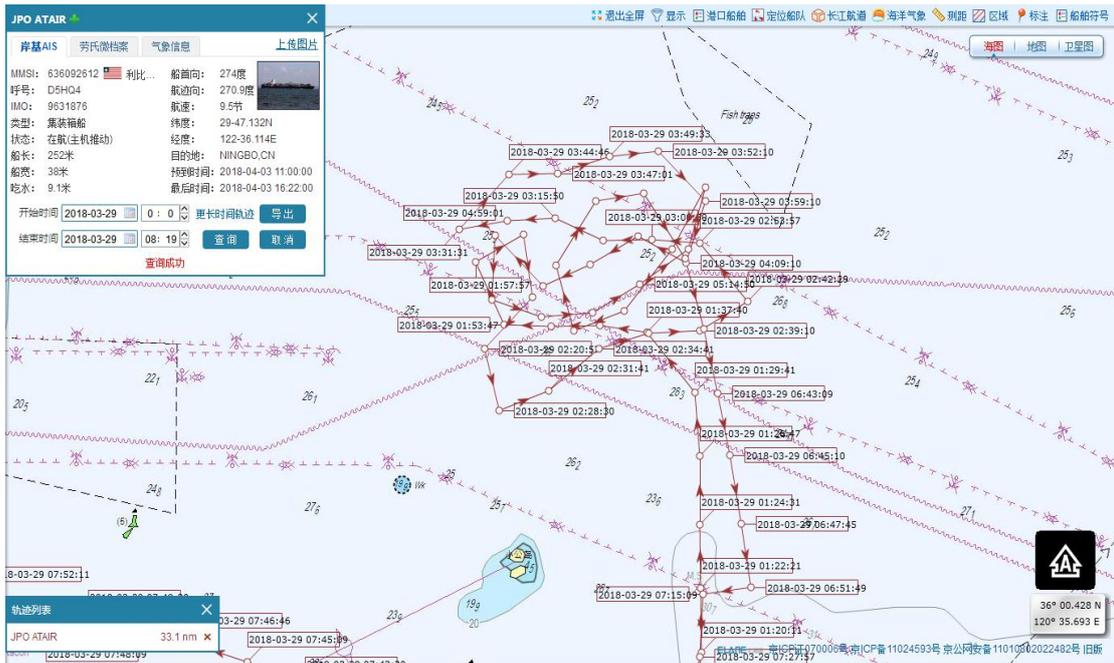
图 1：“JPO ATAIR” 轮轨迹

事故水域位于青岛小公岛以北约 0.9 海里，根据中华人民共和国海事局于 2016 年 5 月出版的第五版航用海图（图号：36122）及英版青岛港及附近航用海图（图号：1502），事故水域分布多条海底电缆，电缆区域标有不准抛锚和捕鱼的图例，没有图例显示事故水域是渔业作业区。（图 1：“JPO ATAIR”轮轨迹）

根据船讯网“JPO ATAIR”轮轨迹，该轮于 2018 年 03 月 29 日 0120 时从小公岛东侧向北航行，并在青岛小公岛以北水域低速旋回航行，0715 时，该轮驶离该水域（图 1：“JPO ATAIR”轮轨迹）。

0130 时-0643 时，船舶在小公岛以北水域低速旋回航行，旋回范围：36°00.5'N/120°35.0'E、36°01.4'N/120°34.7'E、36°01.8'N/120°36.0'E、36°01.1'N/120°36.5'E 四点围闭水域。二副自称，在旋回中未发现任何渔船及标识渔网的灯光信号。
