# 青岛“9·16” “顺达 898”轮与“鲁乳渔 54868”船碰撞 事故调查报告

编制单位：山东海事局

编制时间：2020 年 12 月 25 日

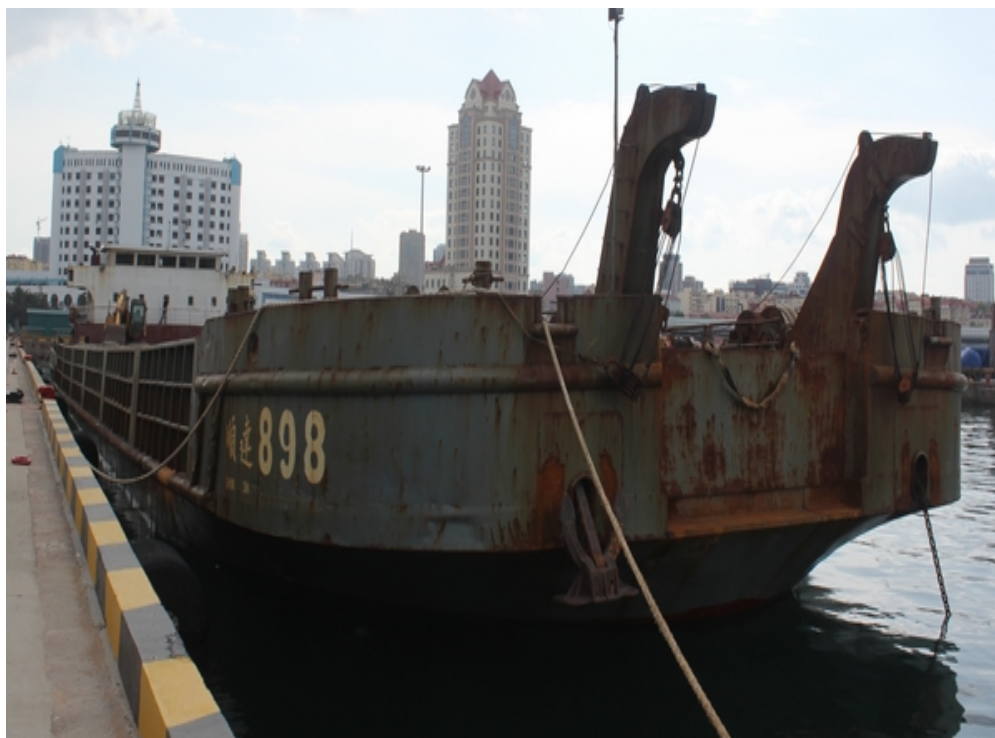
2020 年 9 月 16 日 1314 时许,江苏盐城籍干货船“顺达 898”(AIS 显示“GUOYU808”)轮(图 1)满载碎石自山东威海驶往江苏射阳途中,在黄海中部(位置:  $36^{\circ}10' .8\text{N}/121^{\circ}47' .8\text{E}$ )水域与威海乳山籍渔船“鲁乳渔 54868”船发生碰撞,导致“鲁乳渔 54868”船沉没,2 人死亡,1 人失踪。

图 1: “顺达 898”轮(青岛大港拍摄)

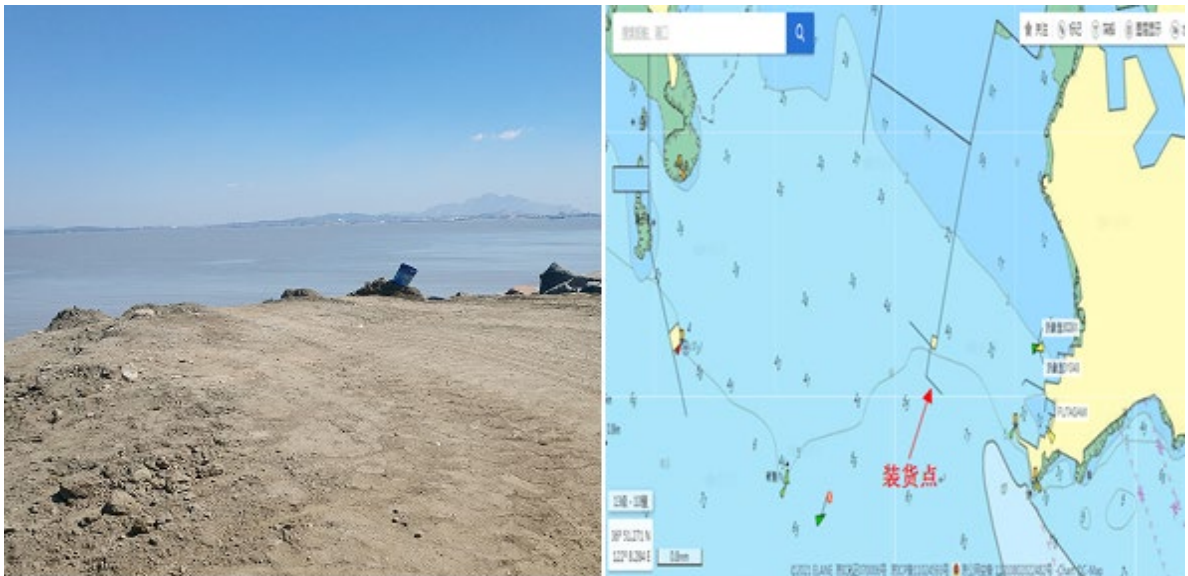
图 2：威海好当家装货点

装货点位于威海好当家有机刺参基地内部距岸约 10 公里的防波堤上，属非法砂石装卸点。装卸作业由“顺达 898”船东胡某某电话联系谭某商定。该轮从装货点离泊至驶出靖海湾期间未显示 AIS 信号，经查询该轮 AIS 历史轨迹，发现该轮在靠近装、卸货点时段航行时，AIS 均无信号显示。

3. 建议地方政府安全生产主管部门督促威海好当家集团有限公司落实企业安全生产主体责任，取缔非法砂石装卸点，从源头上杜绝非法砂石运输行为。

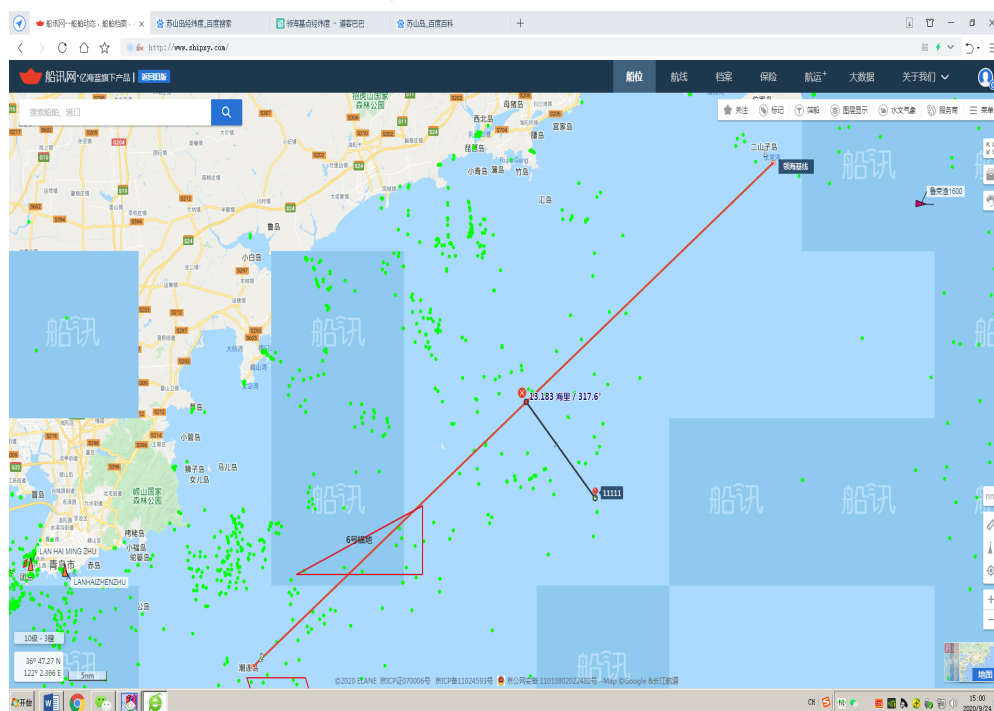
碰撞发生水域位于黄海中部(概位:  $36^{\circ} 10' .8N/121^{\circ} 47' .6E$ ) 水域，该水域作业渔船较多，渔业活动较活跃（图 3）。

图 3：通航环境情况

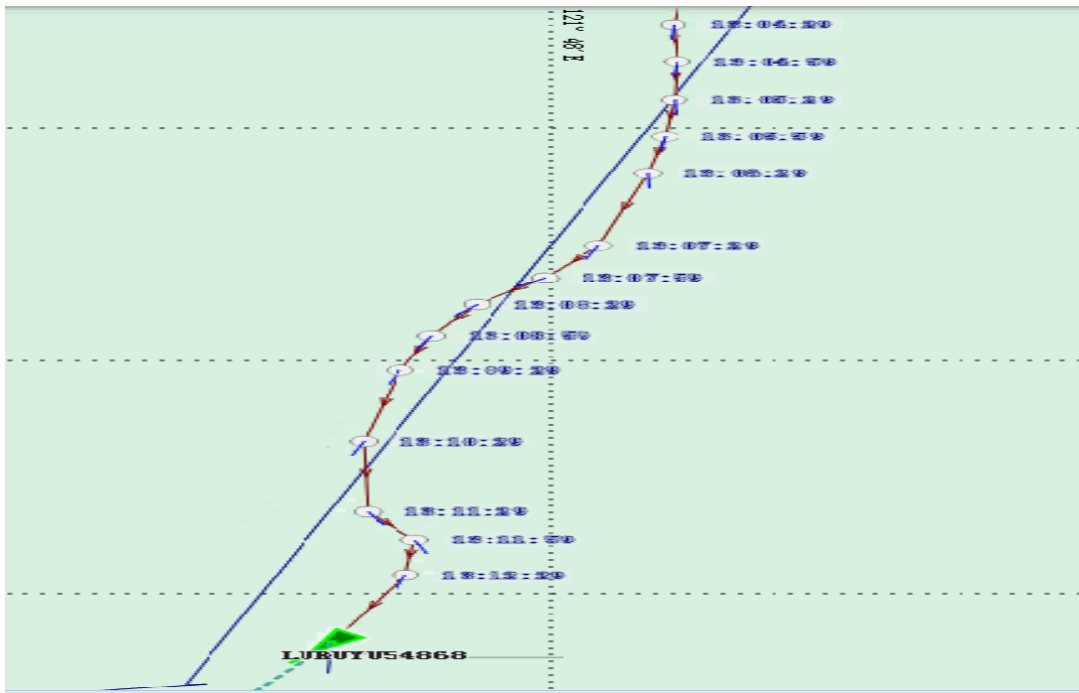
2. 该轮本航次在装货期间及开航时段，AIS 处于关闭状态，直到船舶驶出靖海湾时才开启。经查询该轮 9 月 1 日至事发时 AIS 历史航迹，该轮在装、卸港及附近航行时 AIS 均无信号。该轮存在故意关闭 AIS 设备逃避监管的行为。

3. 在“鲁乳渔 54868”船追逐并试图逼停“顺达 898”轮的过程中，“顺达 898”轮 AIS 信号在时段（1253 时 50 秒-1328 时 47 秒）消失（图 4）。

图 4：“鲁乳渔 54868”船的航迹

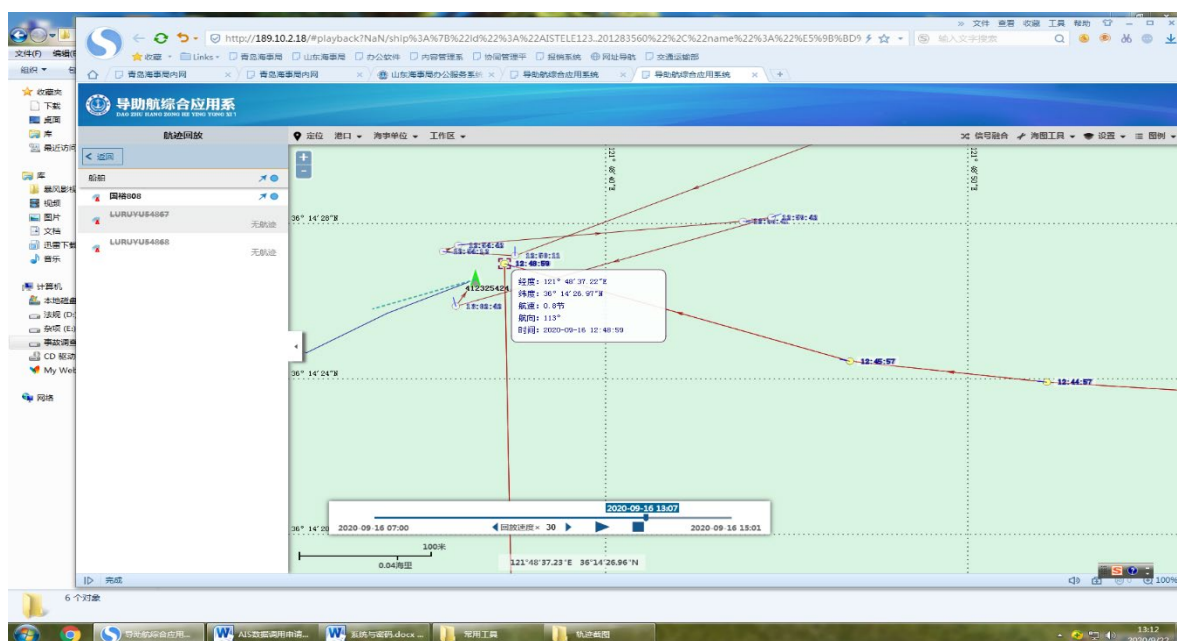
1249 时许，因怀疑“顺达 898”轮碰撞其拖网，两渔船并靠（图 5），“鲁乳渔 54868”船将拖绳解掉交由对船收网，独自追赶“顺达 898”轮。

图 5：两渔船并靠

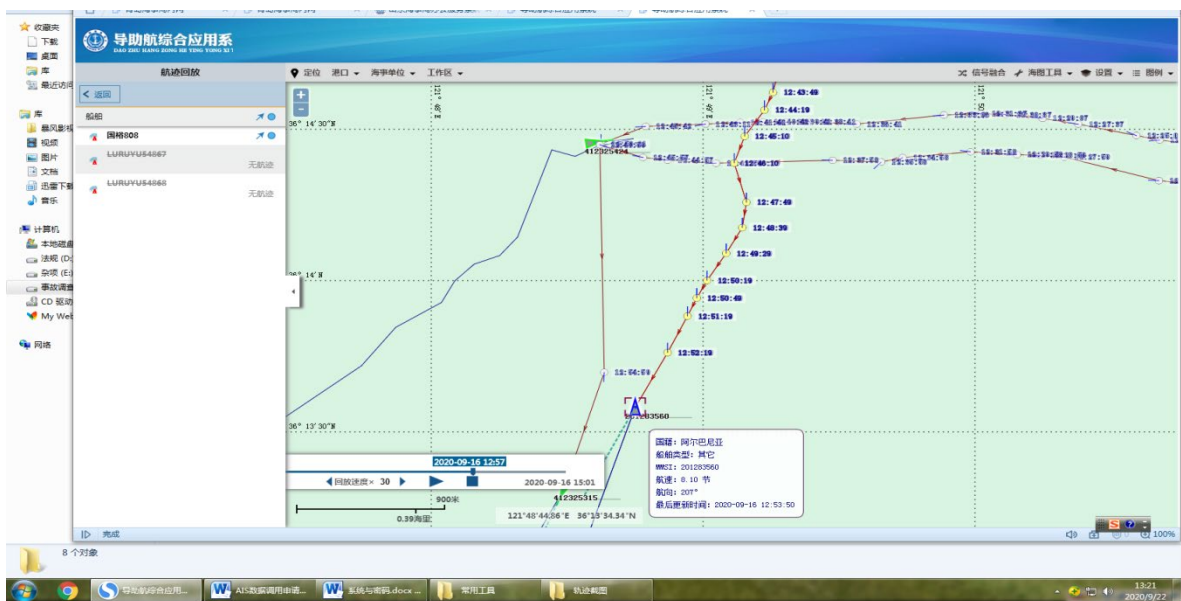
1254 时许，“鲁乳渔 54868”船赶上并接近“顺达 898”轮，“顺达 898”轮航速增大至 8.1 节，AIS 信号消失(图 6)。船长看到渔船赶上来，安排值班水手离开驾驶台查看情况。

图 6：“鲁乳渔 54868”船接近“顺达 898”轮

自 1254 时至碰撞发生时，“鲁乳渔 54868”船航迹成“S”型，航向多变，在此过程中，“顺达 898”轮未停船，“鲁乳渔 54868”船船长要求渔民穿上了救生衣（事后证实船长自己和秦某某没有穿）。
