MAIR050300202001

**威海“1·9”
“中川 518”轮与“鲁威渔 60605”船碰撞
事故调查报告**

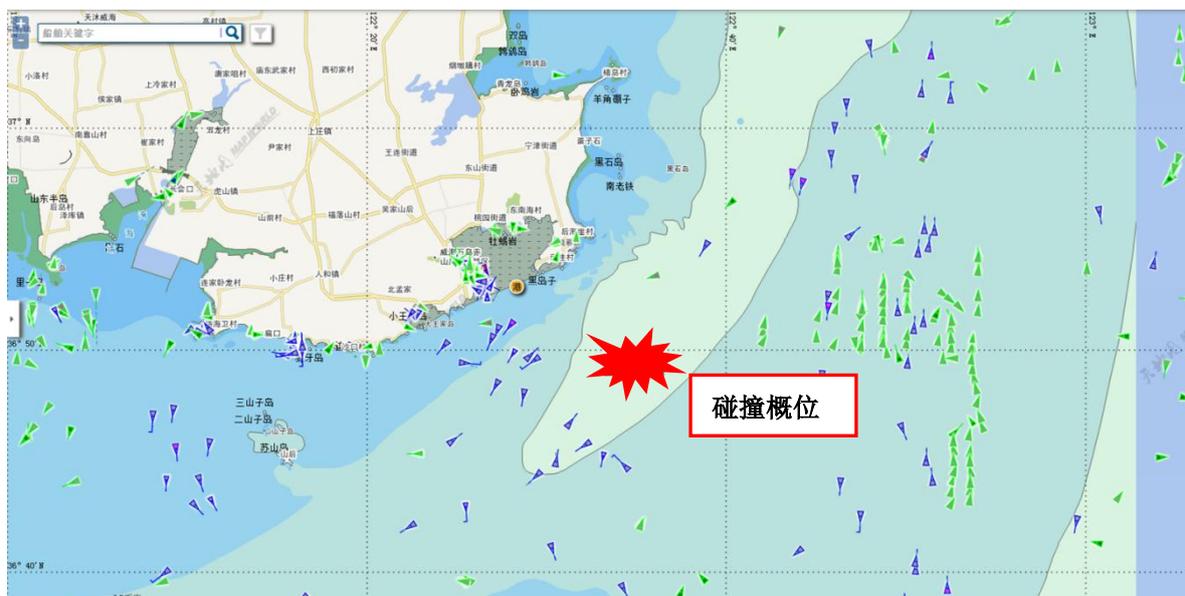
图 1：事故附近水域通航环境

船舶碰撞地点位于石岛东南7海里左右，该位置距离成山头VTS报告区域南报告线约11海里，为近岸航行商船及进出石岛港渔船的习惯航路，该水域商渔船交通流较为密集。

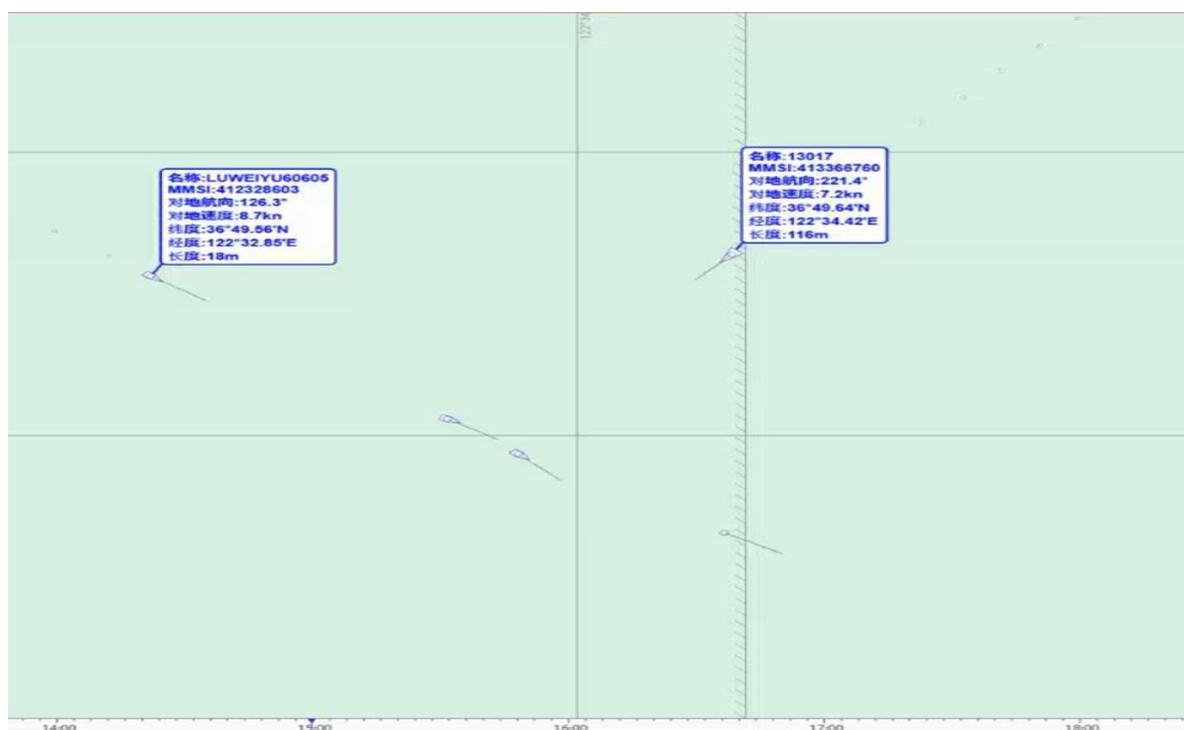
图 2：近岸雷达物标监控系统回放数据 1

经对近岸雷达物标监控系统电子数据进行回放显示：1月9日1506时许，“中川518”轮曾与“鲁威渔60605”船相互驶近，直至双方船舶物标位置基本重合，之后“鲁威渔60605”船

物标的跟踪状态由稳定变为不稳定。

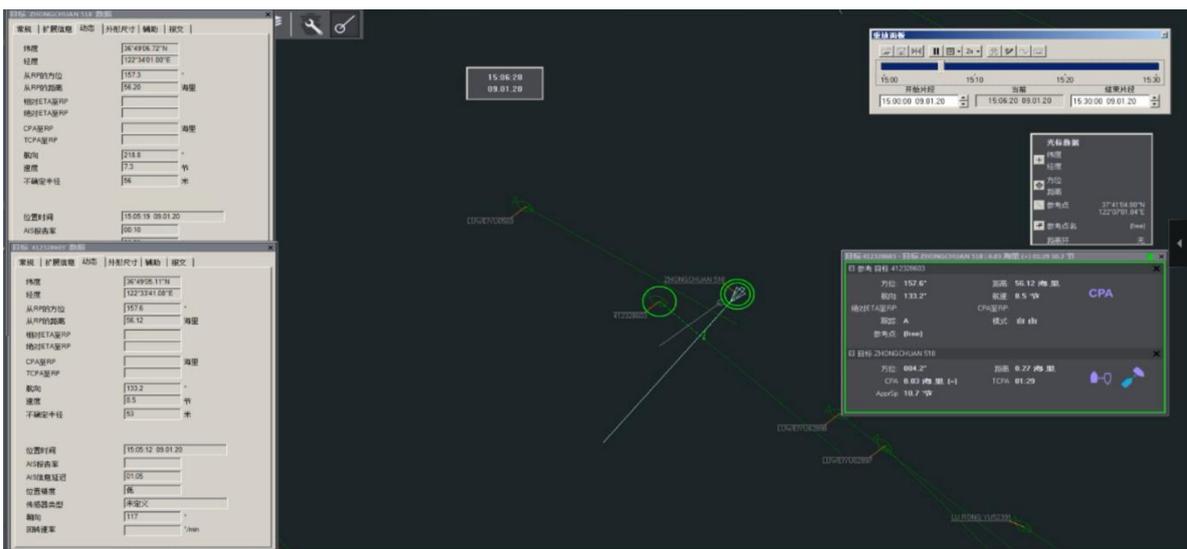
图 5：VTS 系统回放数据

AIS数据回放显示：1月9日1506时许，“中川518”轮曾与“鲁威渔60605”船相互驶近，直至双方船舶物标位置基本重合。

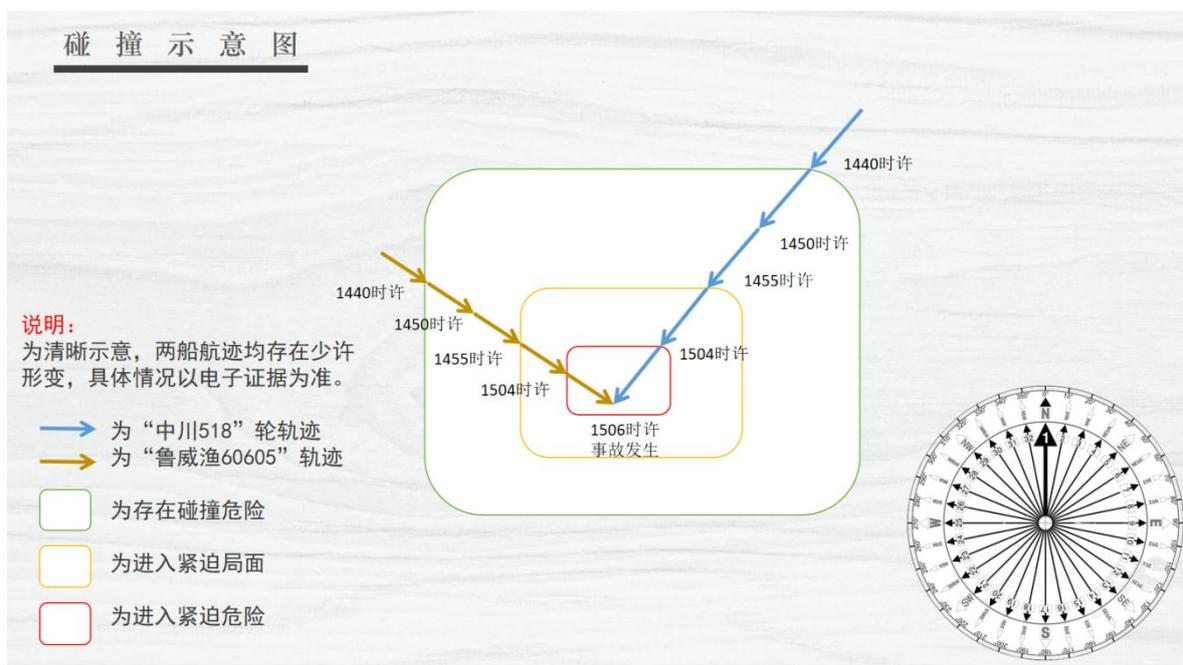
图 6：碰撞示意图

船，两船处于交叉相遇态势，其中“鲁威渔 60605”船为直航船，“中川 518”轮为让路船。具体分析认定如下：

1月9日 1440 时许，两船相距约 4.9 海里，CPA 为 0.01 海里，TCPA 为 28.0 分钟。两船存在碰撞危险。此时“中川 518”轮尚未发现“鲁威渔 60605”船。

1450 时许，“中川 518”轮在发现“鲁威渔 60605”船，对其进行了雷达标绘并通过甚高频对其进行呼叫，未得到应答。

1455 时许，两船相距 1.96 海里，CPA 为 0.02 海里，TCPA 为 10.0 分钟，两船进入紧迫局面。

1504 时许，两船相距 0.43 海里，CPA 为 0.04 海里，TCPA 为 2.2 分钟，两船陷入紧迫危险。“中川 518”轮采取右满舵操作避让“鲁威渔 60605”船，但已不能避免碰撞事故的发生。

1. 两船在能见度良好的开阔海域相互驶近致有构成碰撞危险时，均未能按照《规则》要求保持正规瞭望，对碰撞危险作出充分的估计和判断，并及早、大幅度采取有效避让措施。

2. “中川 518”轮在能见度良好的开阔海域与“鲁威渔 60605”船相互驶近致有构成碰撞危险时，未按照《规则》要求履行让路船义务，而是始终保向保速航行，直至两船进入紧迫局面进而陷入紧迫危险后，才采取大幅度右转向的措施进行避让，但已不足以避免事故的发生。

3. “鲁威渔 60605”船在“中川 518”轮显然未按照《规则》要求履行让路船义务的情况下，未采取操纵行动以避免碰撞；在发觉两船逼近到单凭让路船行动不能避免碰撞时，也未及时采取最有助于避碰的行动。

2. 建议“中川 518”轮船舶管理人盐城市强达运贸有限公司加强对公司体系的执行和监控，督促船舶严格执行值班制度，保障船舶驾驶台资源管理充分和有效，加强对所属船舶的船员岗前适任、驾驶台资源管理及避碰规则方面的培训力度，切实提升船员的技能水平与安全意识。
