## **烟台“10·3”“新昌泰 1”轮风灾事故 调查报告**

**编制单位：山东海事局**

**编制时间：2023 年 4 月**

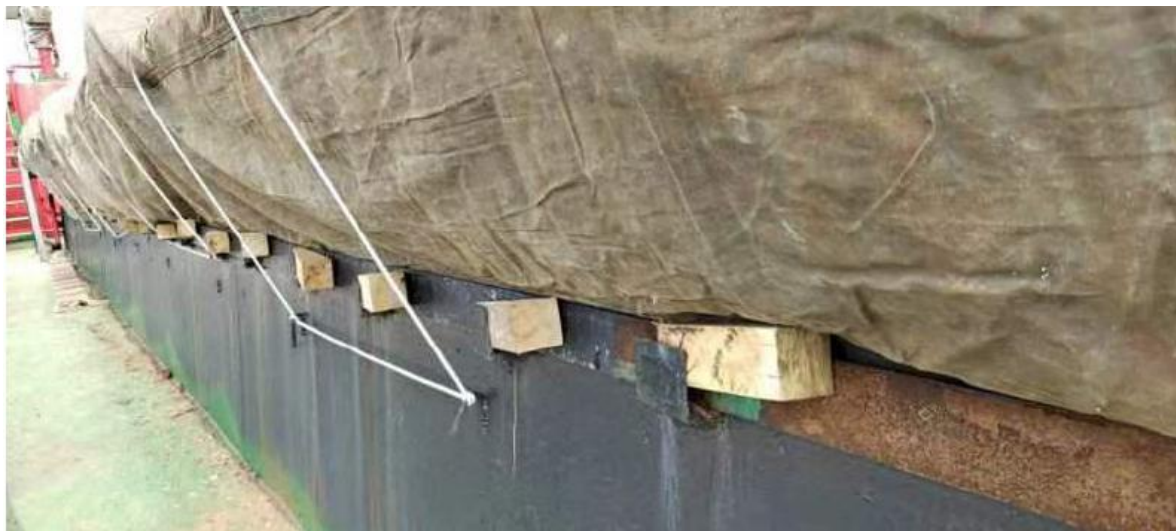
图1：中间检验期间的舱口围板及楔耳、封舱压条和楔子

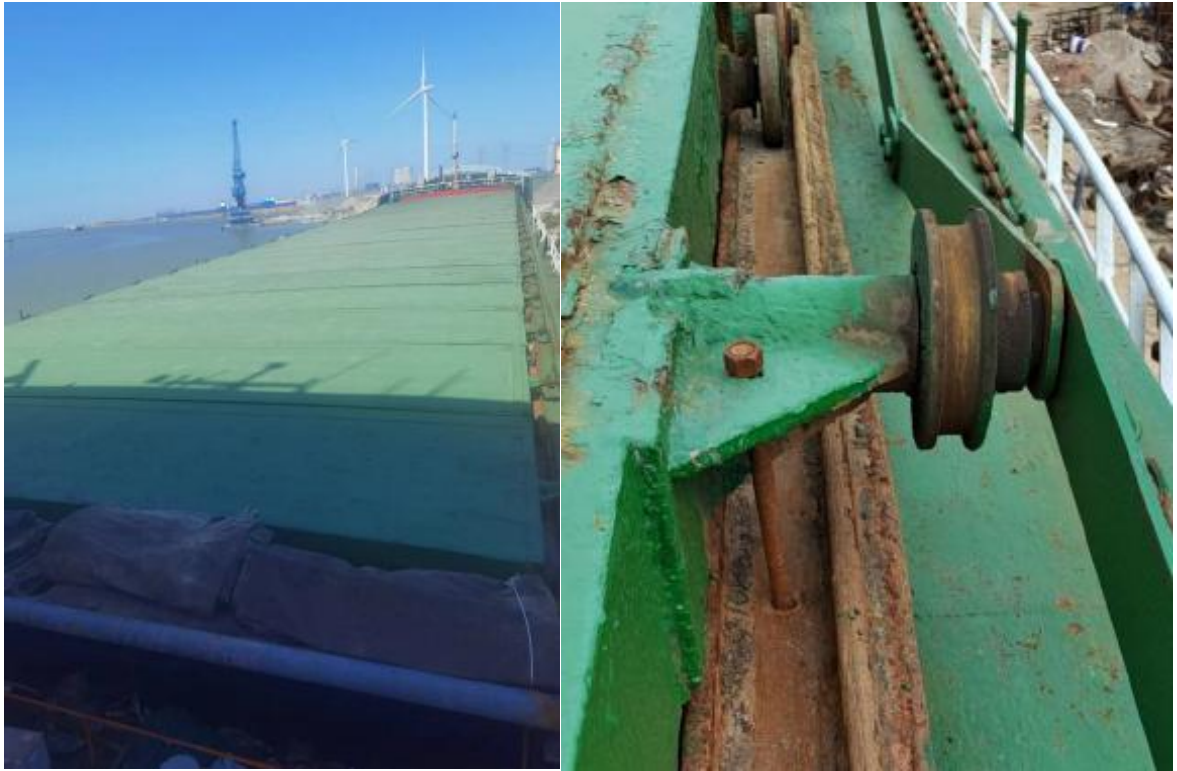
图2：中间检验期间舱口盖的关闭和固定

经调查，事发前船舶货舱舱盖已关闭。2022 年 10 月 3 日上午，大副组织人员纵向收紧传送链条、垂向加固锁紧螺丝进行固定，未覆盖防水帆布。

1950 时许，受风浪影响，船舶摇摆加剧，船舶舱盖向前移动，二舱舱盖后部与舱口围之间出现约 20 公分缝隙，上浪海水不断从缝隙进入货舱。船长尝试用车向右顶风顶流或向左顶流，没有成功。由于舱内进水，船舶逐渐右倾。

在恶劣气象海况条件下，“新昌泰 1”轮货舱舱盖在风浪作用下出现移位，且船舶未加盖防水帆布保持风雨密，导致海水灌

入货舱，船体出现右倾无法恢复，最终在大风浪的作用下部分舱盖脱落导致船舶迅速进水沉没。

（五）耿\*，“新昌泰 1”轮大副，未加盖防水帆布保持舱盖风雨密，违反《中华人民共和国海船船员值班规则》第一百零一条规定，建议烟台海事局依法予以行政处罚。

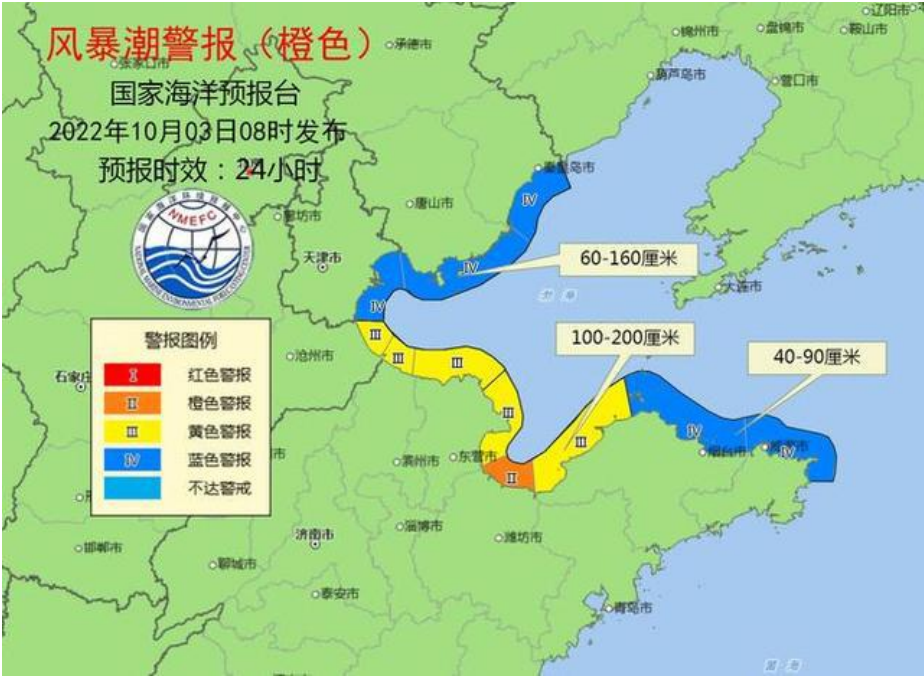
图3：自然资源部10月3日0800时发布的风暴潮橙色预警

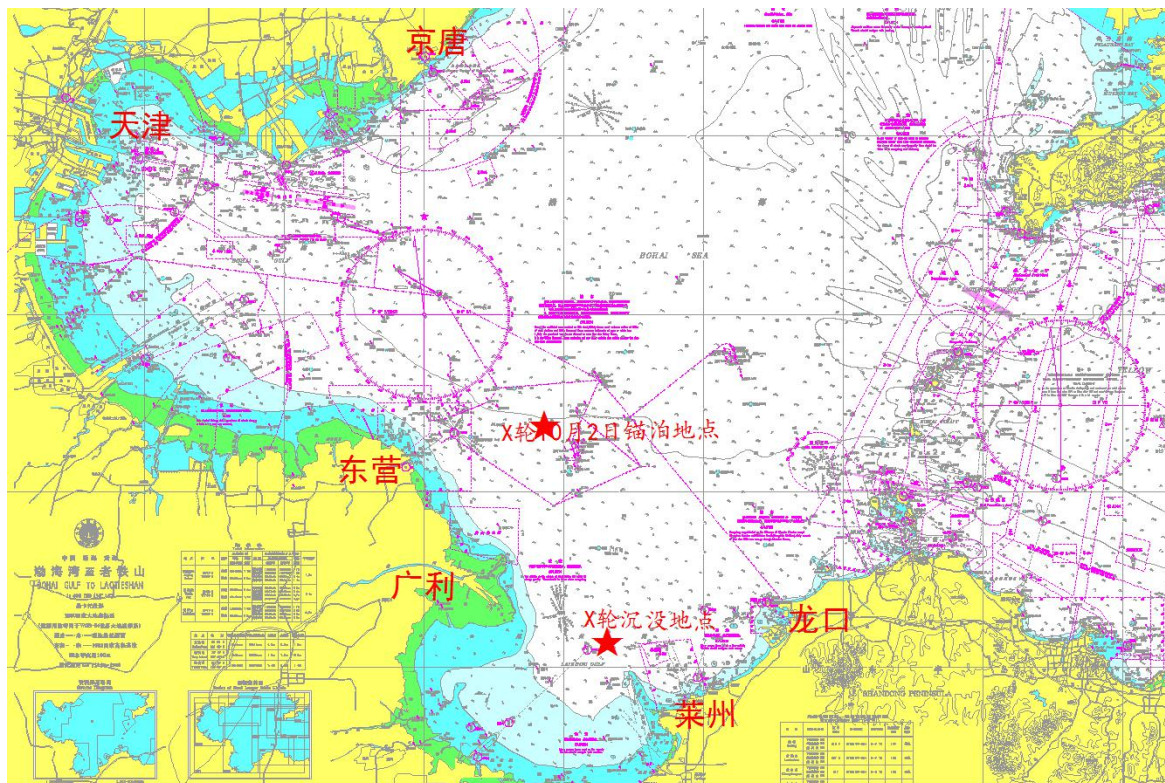
图 4：“新昌泰 1”轮沉没位置

“新昌泰 1”轮在莱州港北偏西约 16 海里处锚泊避风，该水域位于长山水道至潍坊港、广利港船舶航路西端，水深约 12 米，底质泥，水深足够，但周边开阔无遮蔽且周边分布海产养殖区，不适宜作为冬季锚泊避风场所。事发当晚，烟台、东营、潍坊三地海上搜救中心共接到莱州湾水域船舶走锚险情 29 起。
