# 日照“6·13”U 轮船员意外死亡事故 调查报告

2020 年 6 月 13 日 1740 时许，中国香港籍木材船 U 轮在日照港岚山港区南作业区 2 号泊位卸货期间，实施 4 号舱右侧活动立柱放倒复位作业过程中，活动立柱突然倒下，砸中 1 名正在作业的船员并导致其死亡，构成一般等级水上交通事故。

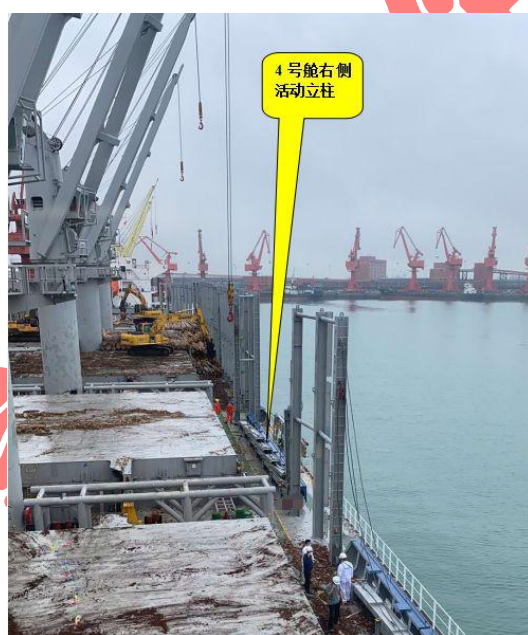
图 1：U 轮 4 号舱右侧活动立柱

认定理由：根据 U 轮事故报告书、船员陈述及现场照片予以认定。事发时 U 轮大副、水手长、于 X 等 6 名船员在 4 号舱右侧实施放倒活动立柱作业。4 号舱右侧共有 9 根立柱,包括 2 根固定立柱和 7 根活动立柱（其中位于 4 号舱右后方的最后 3 根活动立柱可以折叠），固定立柱位于两端，活动立柱位于中间且等距离分布。6 月 13 日 1740 时许，突然倒下并砸中于 X 的是 4 号舱右侧（往船尾方向）最后 1 根活动立柱，如图 1 所示。

**（四）涉事船舶设备与遇难船员接触部位：**4 号舱右侧最后 1 根活动立柱折叠处（立柱复位处）与于 X 后背发生接触。

认定理由：根据 U 轮事故报告书、船员陈述以及现场照片予以认定。事发时于 X 站在 4 号舱右侧最后 1 根活动立柱折叠处（立柱复位处）的正下方，这时 4 号舱右前方固定活动立柱的

松紧螺旋扣松开导致立柱突然倒下，于 X 未能躲闪开，被直接砸中背部。

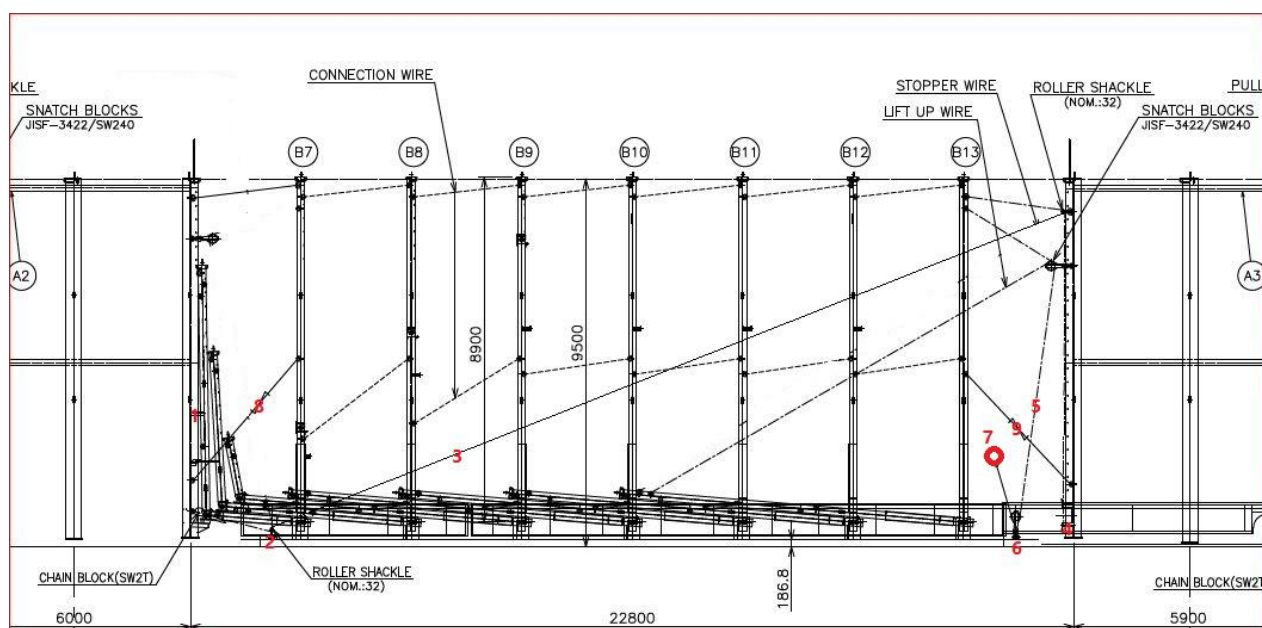
图 2: U 轮活动立柱放倒操作示意图

丝解开并通过滑车与克令吊相连，在没有与现场其他船员沟通联络的情况下，将固定活动立柱的钢丝上的松紧螺旋扣（位于图 2 位置“9”处）松开，导致 7 根活动立柱突然倒下。位于活动立柱正下方的于 X 未能及时躲避，被砸中背部。随即，大副通过对讲机报告船长。

U 轮放倒活动立柱作业过程中，水手王 X 安全意识不足，在不熟悉 U 轮活动立柱放倒操作流程的情况下，未经指挥对固定 4 号舱右侧活动立柱的零部件实施了误操作，提前解开了 4 号舱右前方的松紧螺旋扣，导致活动立柱突然倒下；水手于 X 安全意识不足，在不熟悉 U 轮活动立柱放倒操作流程的情况下，站在 4 号舱右侧活动立柱倒伏方向的危险区域（立柱正下方）参与作业且活动立柱倒下时未能及时躲避是事故发生的直接原因。

放倒活动立柱作业过程中，水手王 X、于 X 均不熟悉有关的操作流程和注意事项。王 X 在没有请示现场指挥（水手长），也未告知现场其他船员的情况下，提前解开了固定活动立柱的 4 号舱右前方的松紧螺旋扣，此误操作导致 4 号舱右侧活动立柱突然倒下。事发前，于 X 一直站在活动立柱正下方（立柱倒伏方向）的危险区域参与作业。

2.鉴于放倒活动立柱作业为木材船常规性作业，且具有一定的危险性，建议 Y 公司完善相关体系文件，将放倒活动立柱作业标识为关键性操作，并将操作流程及注意事项纳入须知文件，规范作业流程。

3.建议 Y 公司管理的木材船在活动立柱区域张贴放倒活动立柱的操作流程、注意事项及警示信息，划定作业期间的危险区域。
