# **青岛“2·21”“R”轮与“L”船碰撞事故 调查报告**

编制单位：青岛海事局

编制时间：2017 年 5 月 8 日

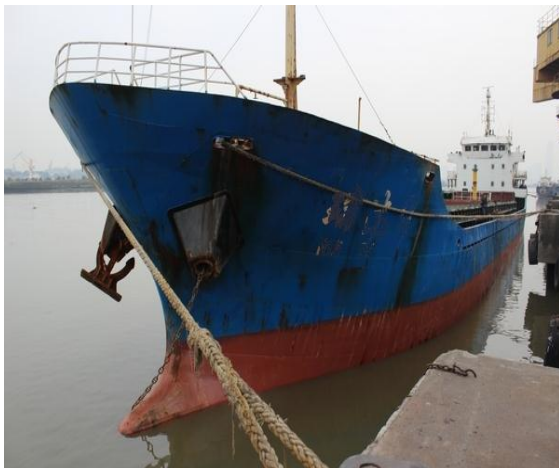
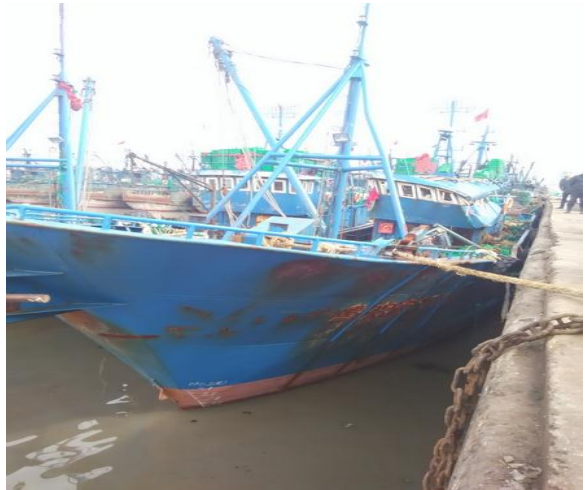
2017 年 2 月 21 日 0035 时许，广西某船务有限公司所属中国籍干货船“R”轮由曹妃甸港开往广州港途中在石岛以南约 80 海里（35°34.7'N/122°31.6'E）处与荣成市某渔业有限公司所属中国籍渔船“L”船发生碰撞。事故造成“L”船船驾驶室变形，“R”轮右舷锚链筒舷外突出部分受损，无人员伤亡，构成水上交通小事故。

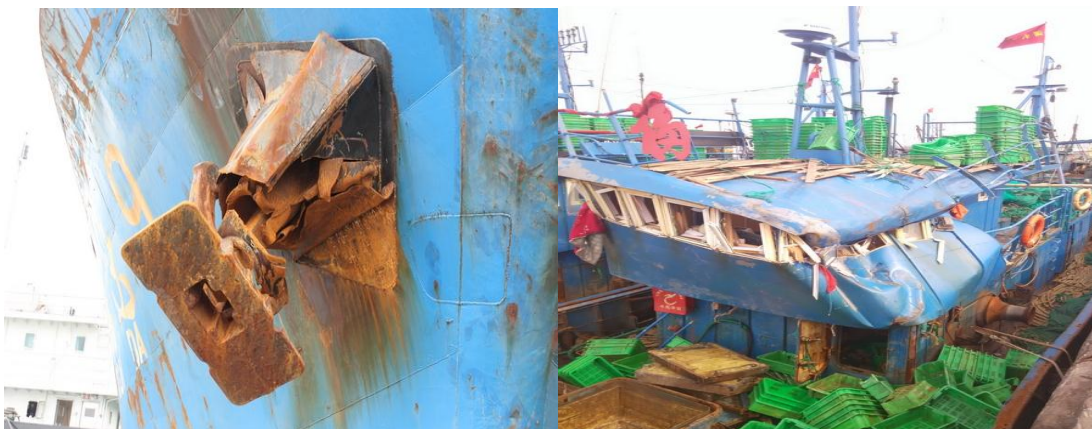
根据对两船的《水上交通事故现场勘查记录》及双方当事人的陈述，“R”轮的右舷锚链筒舷外突出部分及右锚与“L”船的驾驶楼左舷侧发生了碰撞，碰撞角度大约 70 度。

经现场勘查得知，本次事故造成“R”轮右舷锚链筒舷外突出部分受损；“L”船船艏桅杆（约2米）折断，驾驶台变形；无人员伤亡。
