# 青岛“7·31”“中川 198”轮与“鲁胶南渔 75187”船碰撞事故调查报告

编制单位：中华人民共和国青岛海事局

编制时间：2018 年 10 月 24 日

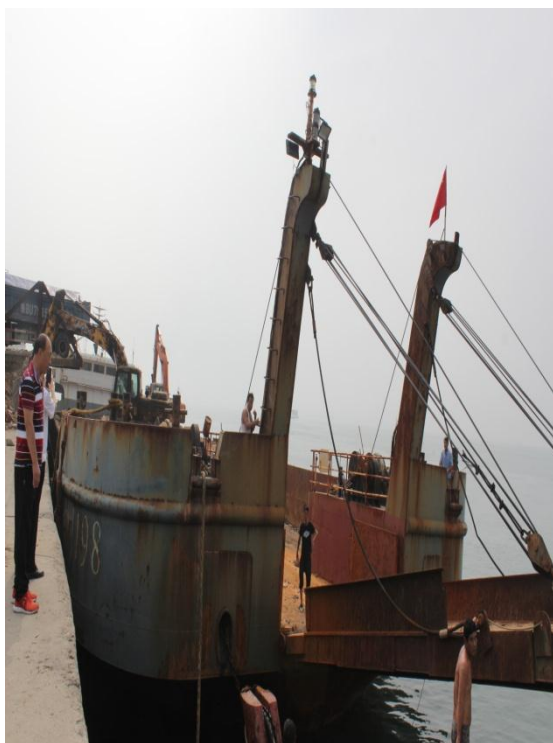
2018 年 7 月 31 日 0545 时许，韩某某所有盐城籍干货船“中川 198”轮（以下简称 Z 轮）从大湾港开往滨海途中，在青岛灵山岛水域（概位  $35^{\circ} 49' .4N/120^{\circ} 07' .7E$ ）与李某某所有渔船“鲁胶南渔 75187”船（以下简称 L 船）发生碰撞，造成 L 船右舷尾部受损，无人员伤亡，无污染，直接经济损失约 6 万元人民币，构成水上交通小事故。见图 1，图 2。

图 1：Z 轮 图 2：L 船

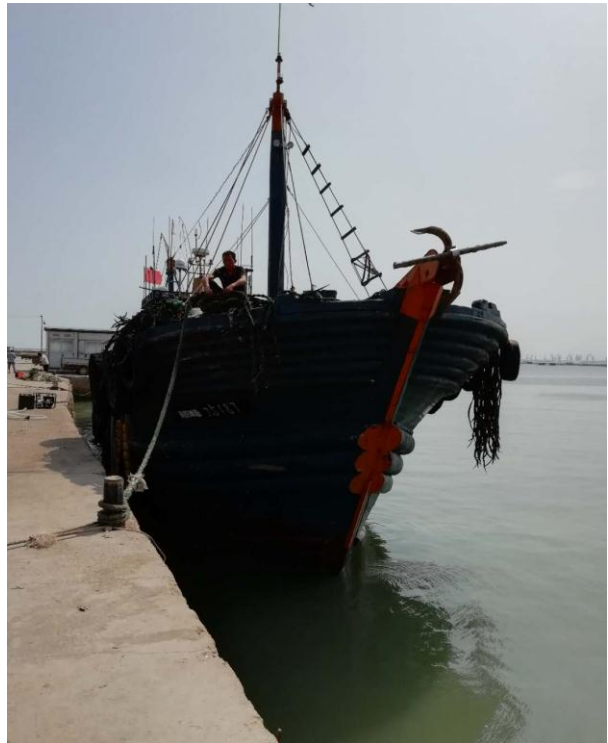
事故造成L船右舷尾部受损，直接经济损失约6万元人民币。

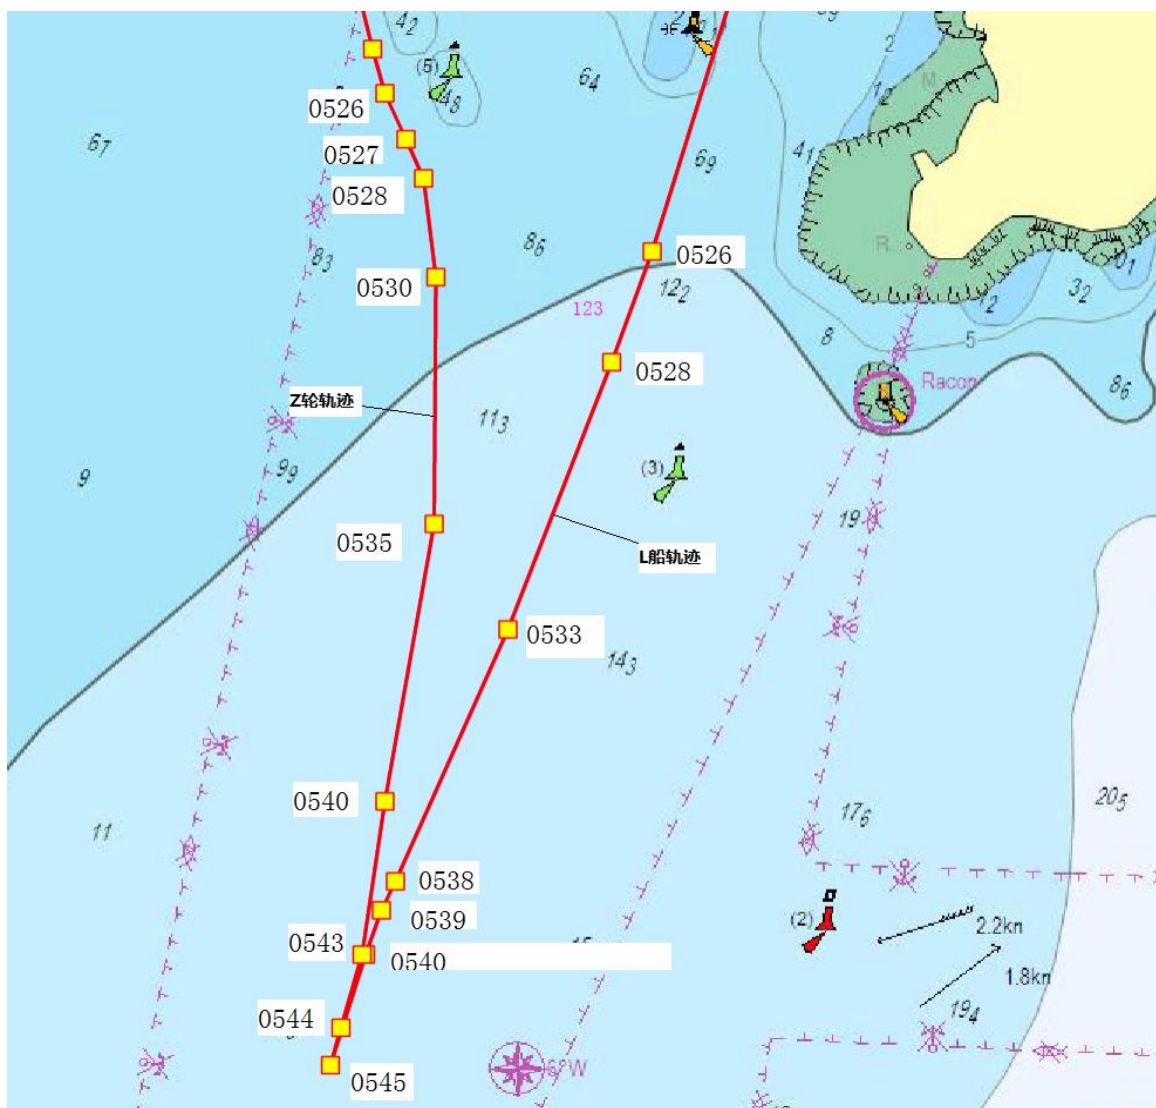
图3：Z轮与L船两船相对位置示意

4. Z轮与L船两船相对位置示意图，见图3。

1.L船0526时许离港后，在Z船左舷，相对方位040度，距离0.75海里，构成交叉会遇局面，作为让路船，直到碰撞发生前未采取任何避让行动。

1.L船未履行让路船的义务，其行为违反了《避碰规则》第8条的规定。

（一）调查发现，Z轮未按照《避碰规则》相关要求保持正规了望，未使用安全航速。建议管理公司连云港金烁船务有限公司加强对船员避碰知识的培训。

（二）调查发现，L 船未按照《避碰规则》相关要求保持正规了望，未使用安全航速，未履行让路船的义务，导致事故发生。建议通报渔船主管部门督促相关船舶做好安全管理工作。
