# 青岛“7·20”“金倍89”轮搁浅事故 调查报告

编制单位：中华人民共和国青岛海事局

编制时间：2019年9月16日

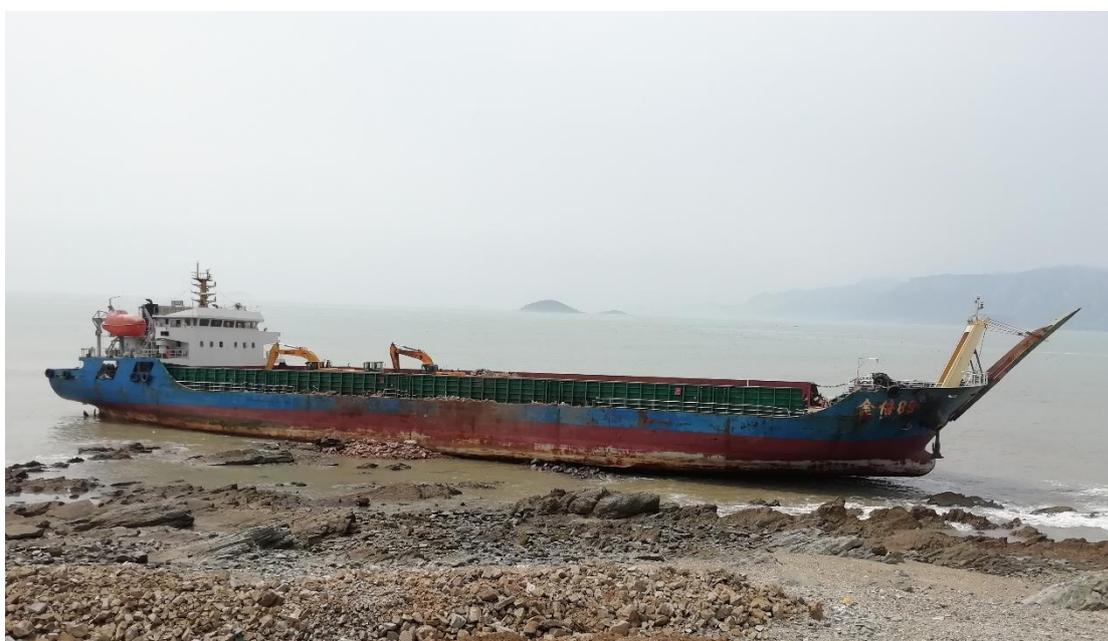
图1：“金倍89”轮

2019年7月20日0400时许，奚某某所有芜湖籍干货船“金倍89”轮在青岛鳌山港离泊过程中，在鳌山港4号泊位西侧岸边(概位： $36^{\circ}19.9'N/120^{\circ}43.0'E$ )搁浅，造成双舵丢失、左艏锚丢失、左右螺旋桨桨叶变形、船底触礁部位破损进水，未造成人员伤亡和水域污染，初步核算直接经济损失约80万元人民币，搁浅造成船舶停航7日以上，构成水上交通一般事故(图1)。

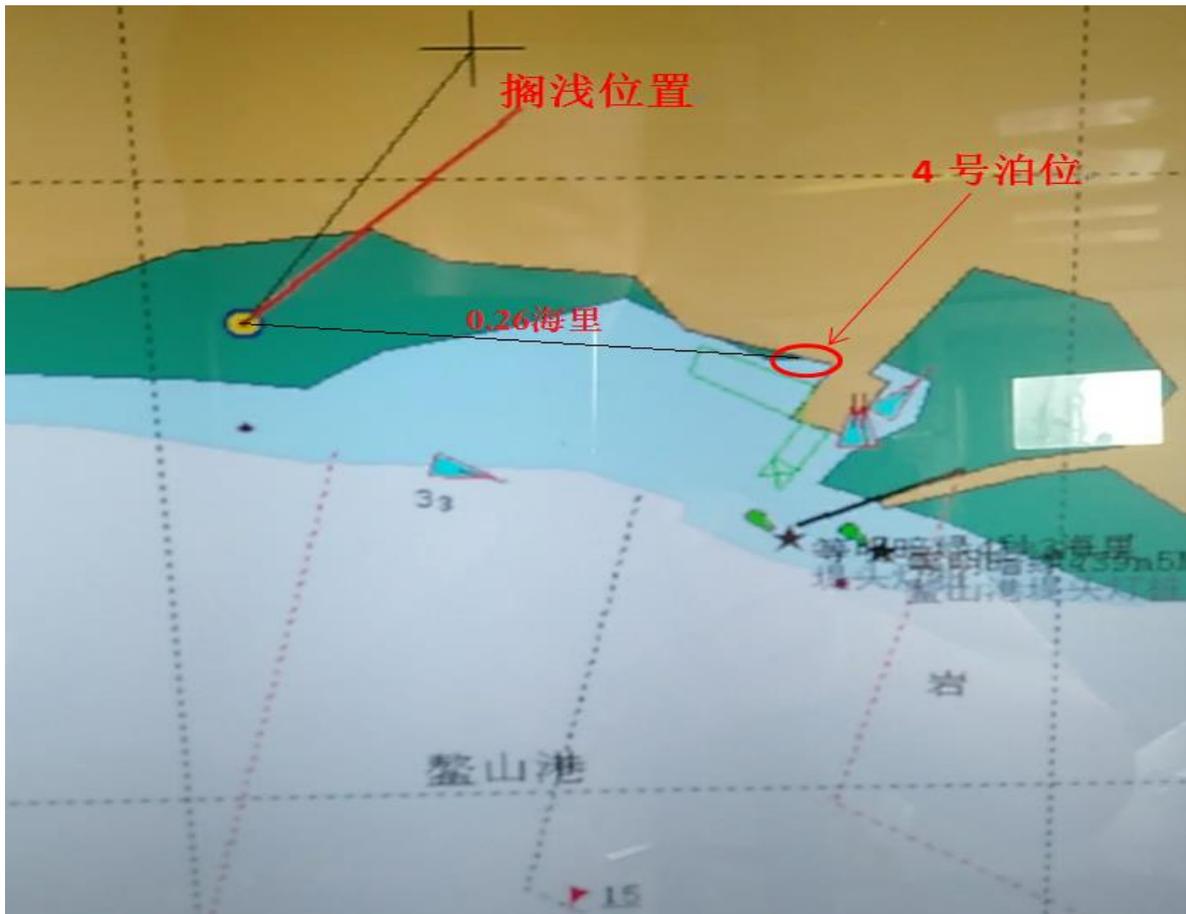
图 2：通航环境

事故地点位于青岛鳌山港 4 号泊位西侧约 0.26 海里, 泊位附近水深较浅, 西侧遍布礁石 (图 2)。

该轮使用的电子海图（图2）显示信息不完整，泊位及附近水域缺少水深资料，船长未从相关渠道获得上述水域的实际海图水深。
