## 一、事故概况

2025 年 1 月 13 日 2312 时,青岛 J 公司所属青岛籍干货船“董港驳 1”轮在黄岛轮渡工作船码头东泊位并靠系岸的“展盛 158”轮,二管轮赵某某在跨越“展盛 158”轮和“董港驳 1”轮船舷时落水失踪,后经确认死亡,构成一般等级水上交通事故。

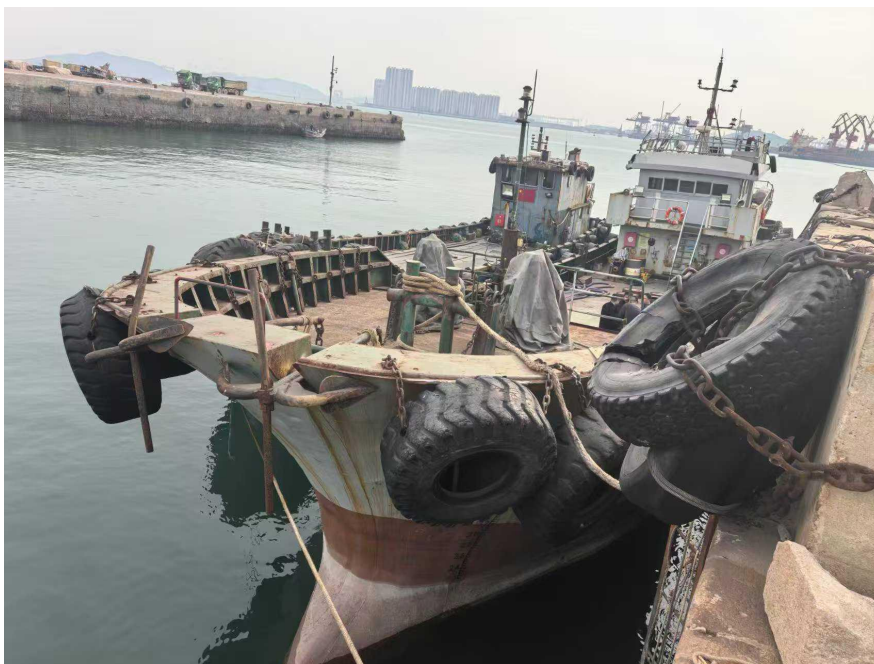
图 1: “董港驳 1”轮(左)及“展盛 158”轮(右)

事发时, “董港驳1”轮左舷并靠“展盛158”轮右舷, 两船船艏向约为000度, “董港驳1”轮左舷1根艏缆系岸, 1根艏倒缆和2根艏缆系“展盛158”轮。“董港驳1”轮左舷靠垫厚度约为0.3米, “展盛158”轮右舷靠垫厚度约为0.5米, “董港驳1”轮与“展盛158”轮靠垫水平间距约为0至0.2米, 两船船舷间距约为0.8至1.0米, 静水高度落差约0.2米。

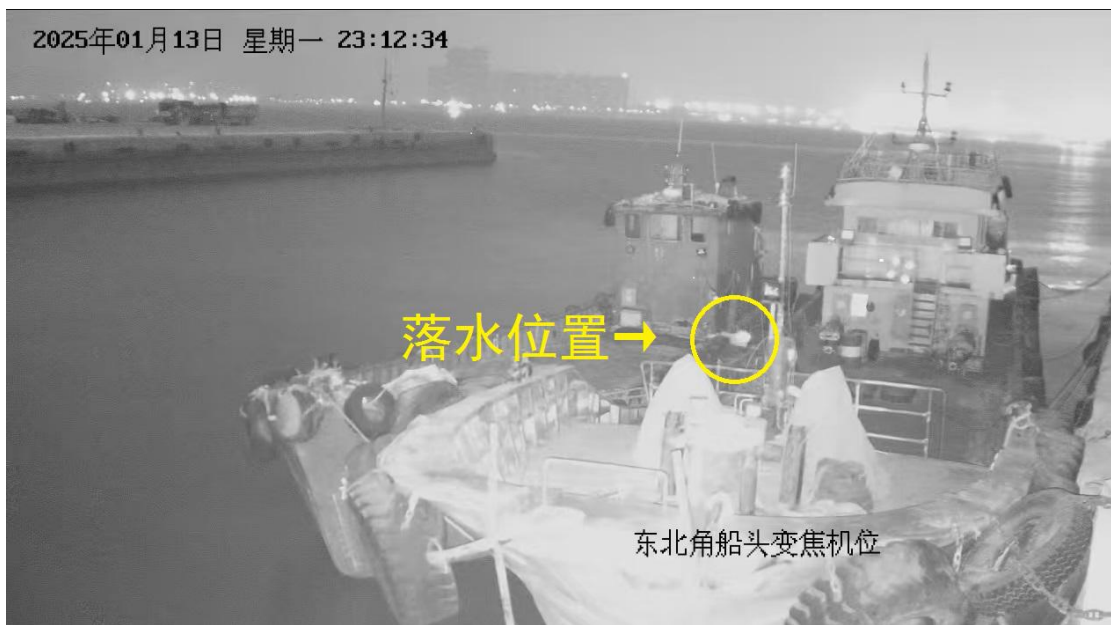
黄岛轮渡工作船码头东泊位东北角监控视频显示, 赵某某落水时间为2025年1月13日2312时34秒。经比对, 监控视频显示时间与北京时间(标准时间)基本一致。调查组认定本起事故发生时间为2025年1月13日2312时。

图 2：码头监控视频截图（2025 年 1 月 13 日 2312 时 34 秒）

黄岛轮渡工作船码头东泊位东北角监控视频显示，赵某某由“展盛 158”轮右舷中后部舷墙跨越至“董港驳 1”轮左舷中后部舷墙过程中落水，其落水位置在“展盛 158”轮右舷中后部与

2312 时 28 秒至 34 秒，赵某某在跨越“展盛 158”轮右舷中后部舷墙、“董港驳 1”轮左舷中后部舷墙过程中失足落水。

赵某某在回船过程中跨越存在高度差和船间空档的两并靠船时失足落水。“董港驳 1”轮未在两船间采取安全防护措施以防人员落水发生。

（二）建议J公司参照《中华人民共和国海船船员值班规则》有关要求，进一步完善船员值班制度，加强船员值班管理，不定期抽查船员饮酒情况；建立人员安全登离船管理制度，设置人员上下船安全通道或采取其他安全防护措施，确保人员登离船安全。
