# 青 岛 “3·21”“ARZOYI”轮 断 缆 事 故 调 查 报 告

编制时间：2022 年 6 月

编制单位：青岛“3·21”“阿佐伊”轮断缆事故调查组

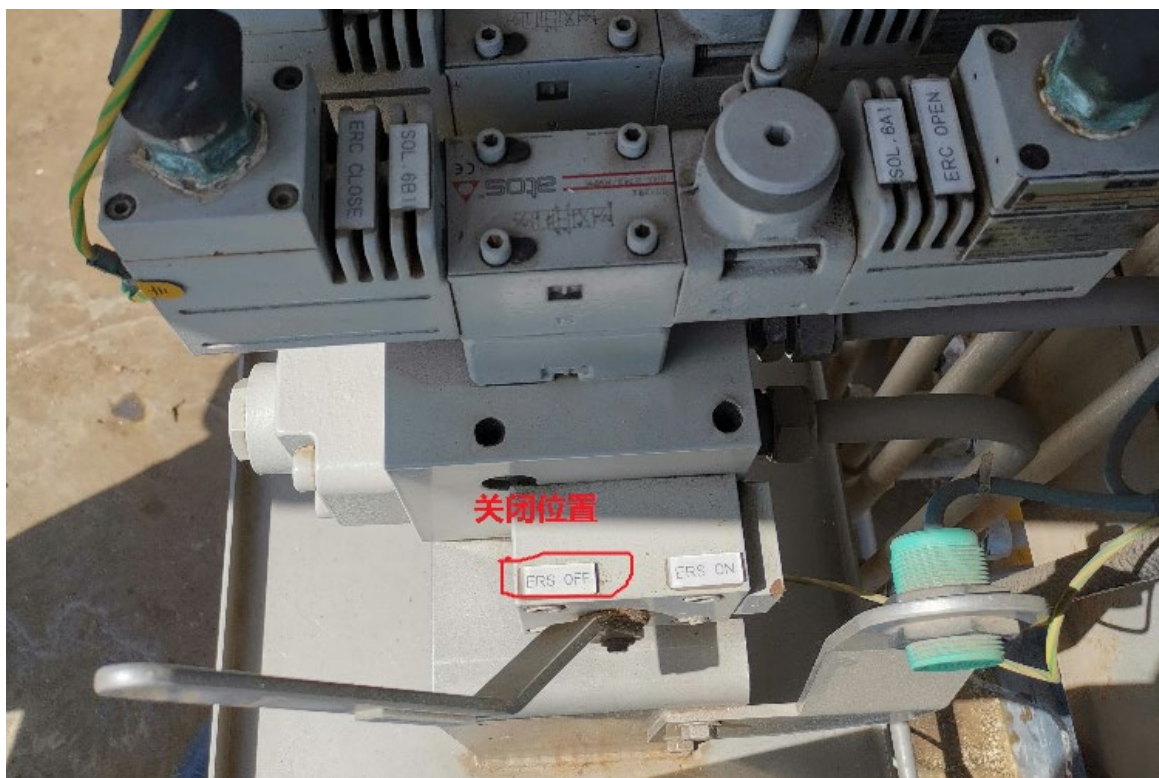
事故发生后，调查人员在进行现场勘验的过程中，发现选择阀组上的模式选择阀仍设定在“ERS OFF”位置，装卸臂的“重新连接螺栓”未拆除，2#装卸臂紧急脱离接头（ERC）的3只卡爪全部断裂丢失，3#装卸臂紧急脱离接头（ERC）的1只卡爪断裂丢失。上述迹象表明装卸臂紧急脱离系统未启用。

经调查，青岛海业油码头有限公司仅在员工培训时对装卸臂以及紧急脱离系统的维护和使用进行了培训，其规章制度未明确规定装卸臂紧急脱离系统在装卸作业时的使用要求、工作流程、责任部门和人员，导致在卸货期间装卸臂紧急脱离系统未启用。

图4：青岛海业油码头船用装卸臂选择阀组开关位置（事发后）

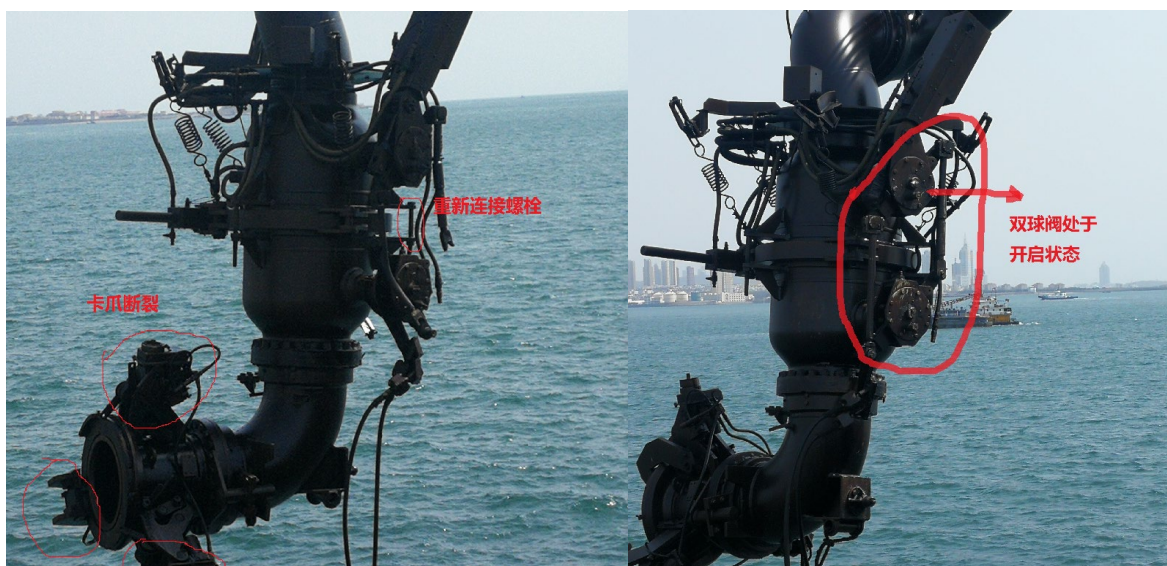
图5：青岛海业油码头船用装卸臂拉断后状况

青岛海业油码头两台装卸臂被强力拉断，损失需维修后确定。

船舶发生移位时，值班船员未及时关闭输油泵；装卸臂应急脱离装置未启用，导致装卸臂被强力拉断后，货油自输油管路和装卸臂溢出。

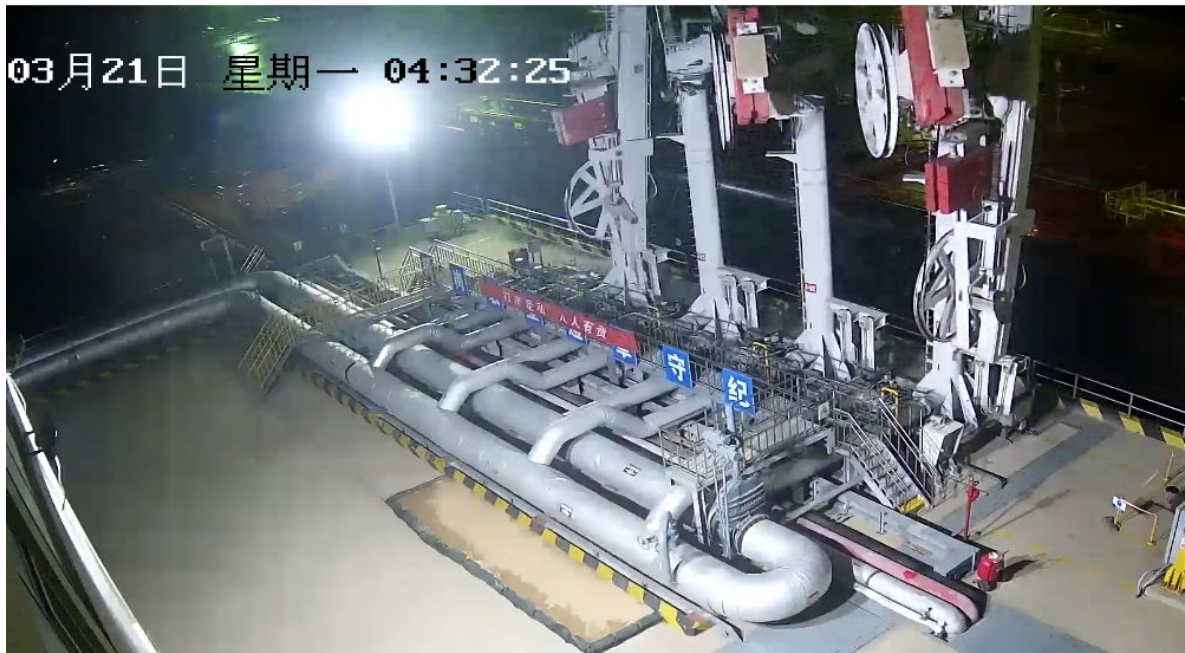
经调查，“ARZOYI”轮发生移位时，船岸双方均未及时采取关闭输油泵、关闭输油管路阀门等措施，装卸臂脱开时，货油随即自船舶货油装卸接口向外喷出。经回放码头 CCTV 监控视频，发现 2 号装卸臂脱开、货油喷出的时间为 2022 年 3 月 21 日 04 时 31 分 33 秒（已校对至北京时间），3 号装卸臂脱开时间为 2022 年 3 月 21 日 04 时 31 分 54 秒（已校对至北京时间）。

图 9: CCTV CH18 装卸臂脱开瞬间

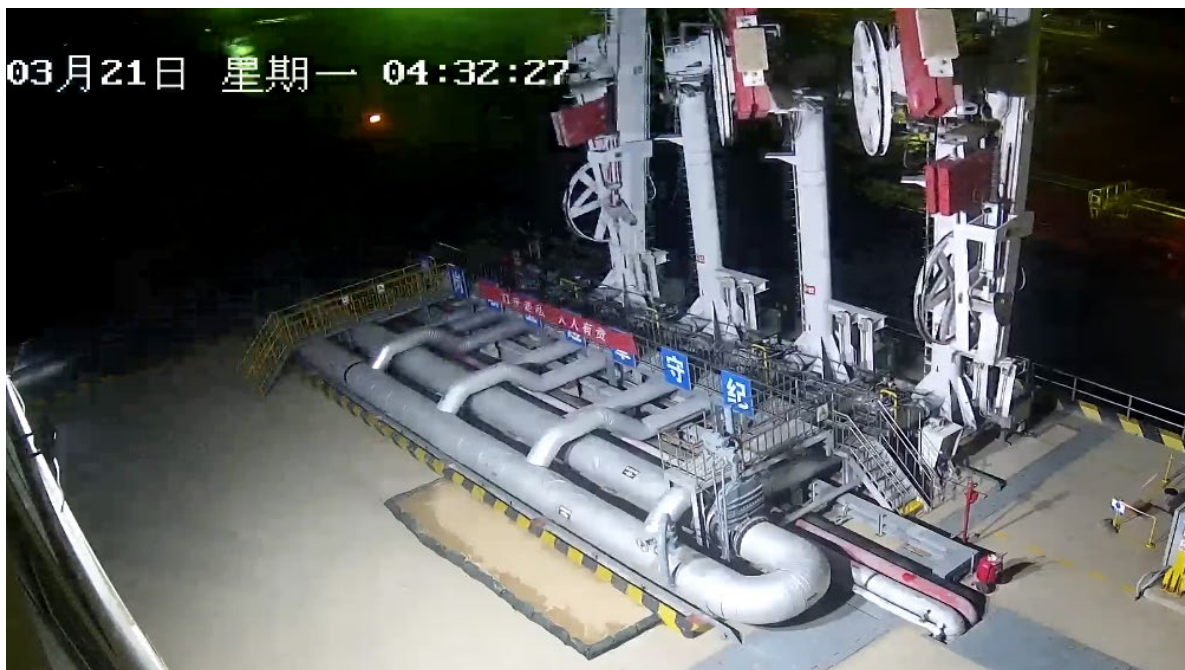
图 10: CCTV CH18 装卸臂脱开后，货油喷出

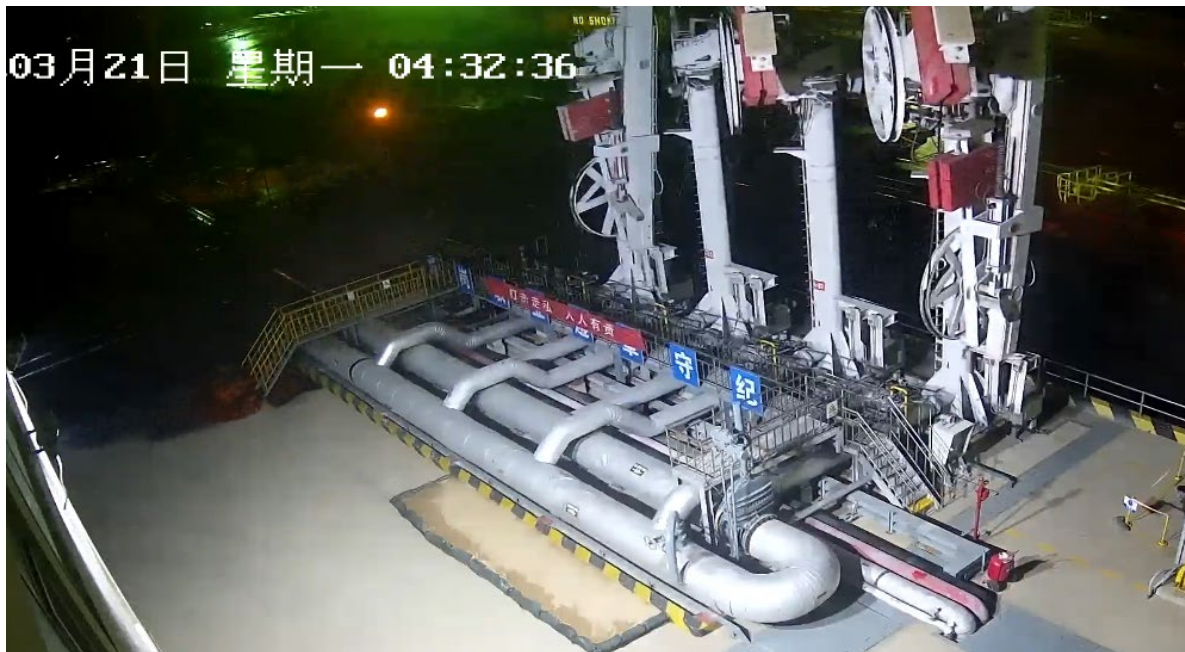
图 11：CCTV CH18 装卸臂脱开后，货油喷出至码头

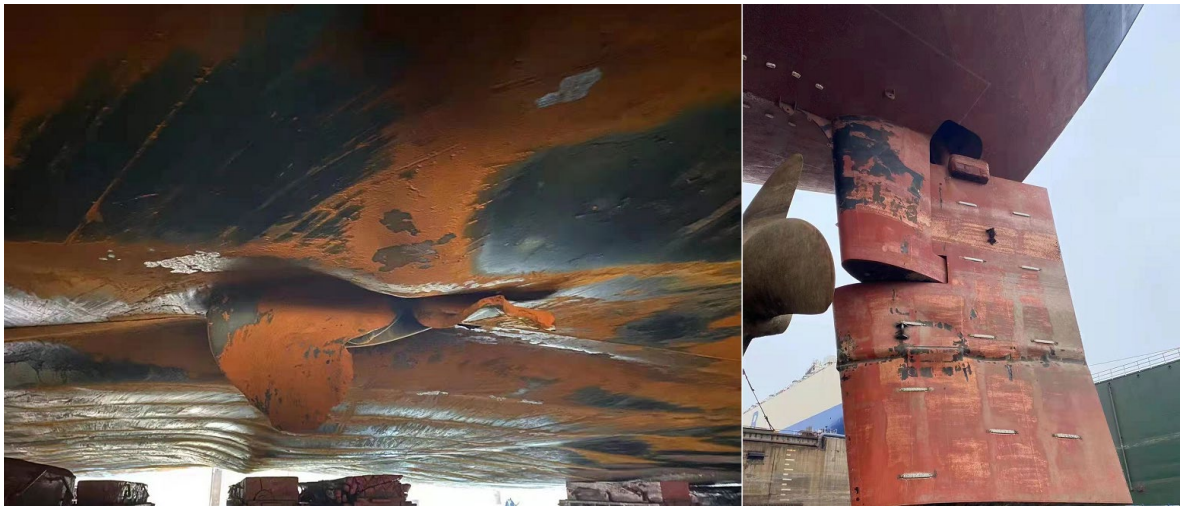
事故造成“ARZOYI”轮船底板多处破损，2号压载舱（右）、3号压载舱（右）、4号压载舱（左、右）和5号压载舱（左、右）进水；舵杆损坏；舷梯及货油装卸接口损坏，损失需待进厂修理后确定。

图 12：“ARZOYI”轮船底及舵杆受损情况（局部）
