# 青岛“2·4”“汇 XX”轮与“鲁荣渔 5XXXX”船 碰撞事故调查报告

编制单位：中华人民共和国青岛海事局

编制时间：2017 年 5 月 2 日

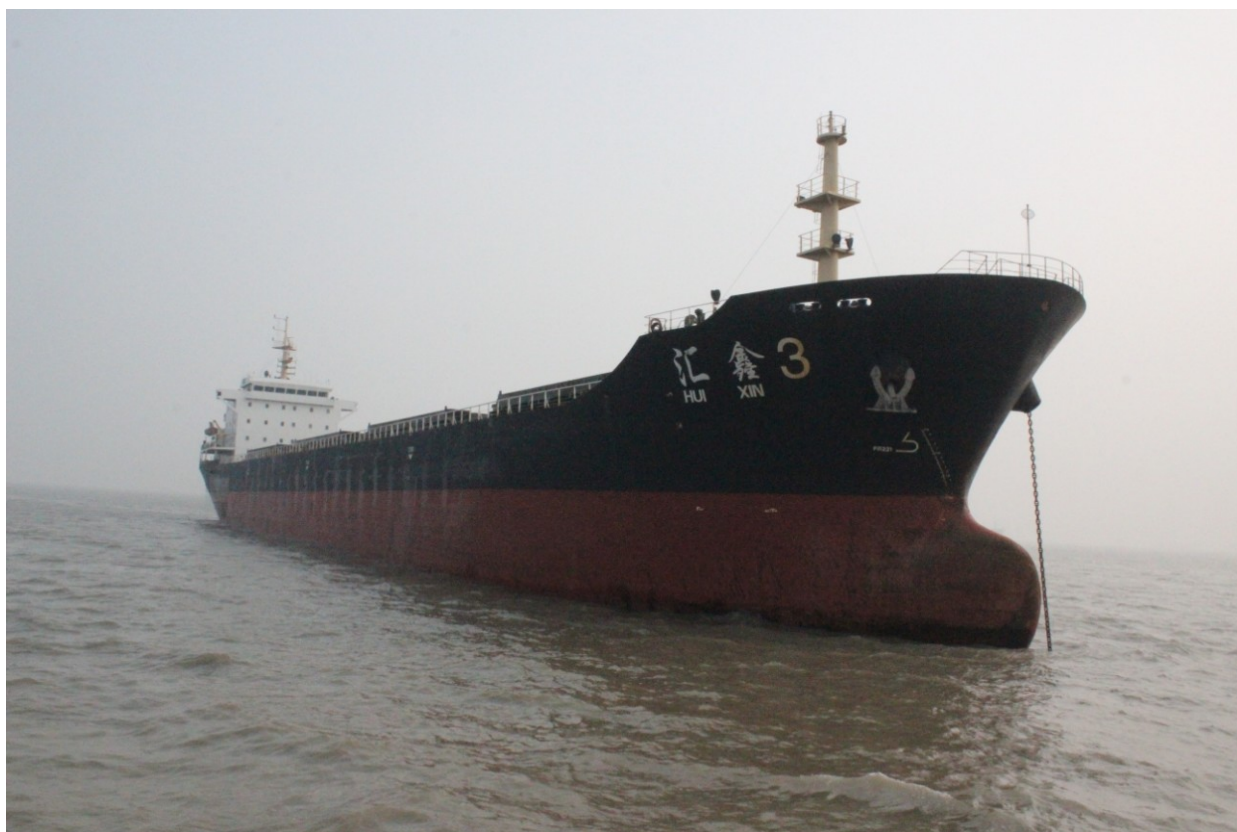
图1：“汇XX”轮

根据对“汇XX”轮的现场勘验，在球鼻艏右侧有碰撞痕迹。

经现场勘验，本次事故造成“鲁荣渔 5XXXX”船翻扣，推定船舶全损，直接经济损失约 450 万元人民币。“汇 XX”轮球鼻艏有轻微碰撞痕迹。没有人员伤亡。
