## “3·14”“S”轮火灾事故调查报告

2015年3月14日0008时左右，挪威籍散货船“S”轮在XX港汇盛码头N36泊位靠泊期间，船舶驾驶台发生火灾，起火点位于驾驶台后部的无线电处所。火灾导致驾驶台无线电间的无线电设备出现不同程度损坏，部分墙壁和天花板区域过火程度较重，驾驶台前部的船舶设施设备出现不同程度的损坏，事故未造成人员伤亡和水域污染，事故等级达到一般等级水上交通事故。

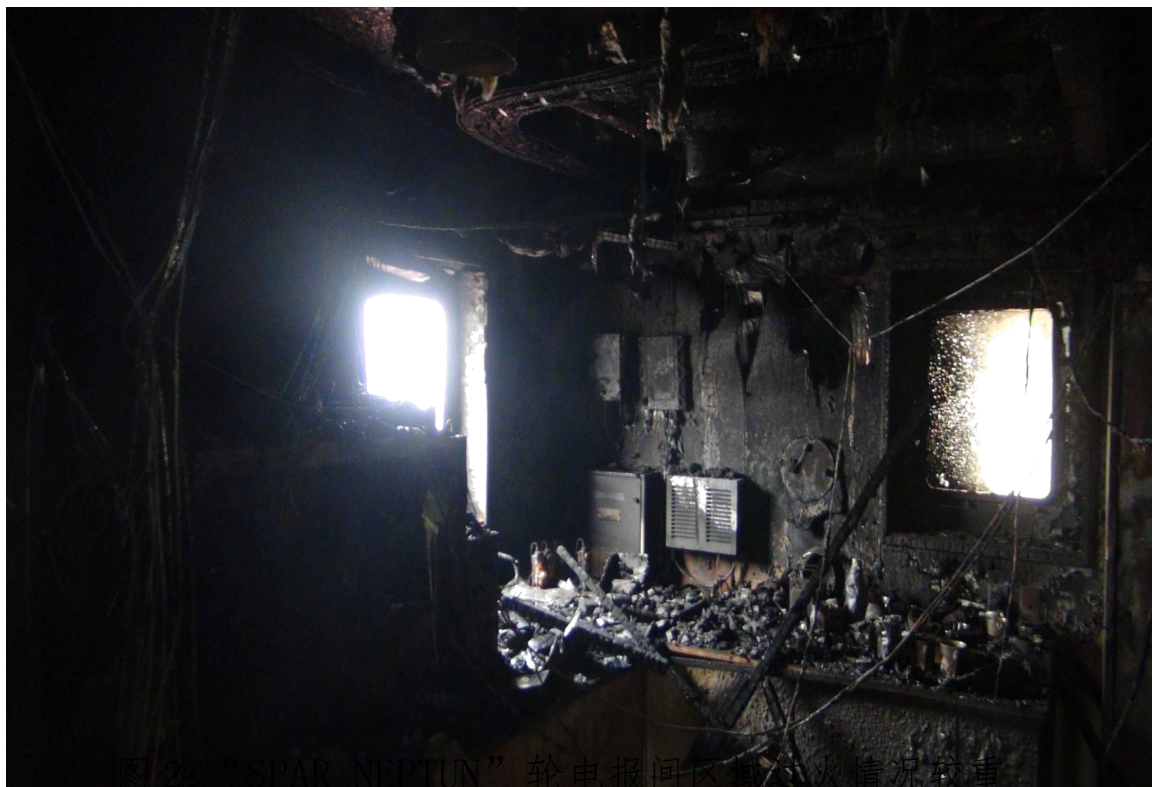
“S”轮驾驶台无线电间内部分区域的墙壁、天花板过火程度较重，无线电间内的无线电设备出现损坏；驾驶台内其他区域设施设备受高温及浓烟影响，出现不同程度的损坏，部分船舶文书烧毁。

图2 “SPAR NEPTUN”轮电报间区域火灾情况较重

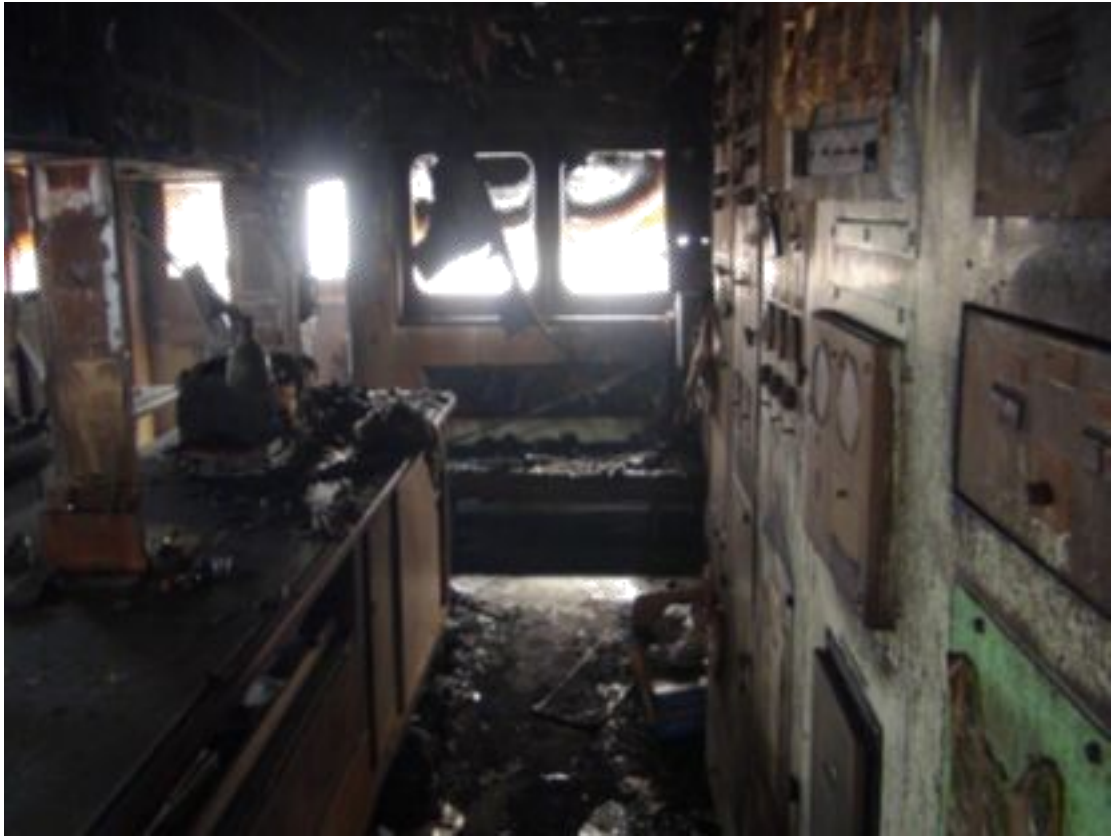
图 3：“S”轮驾驶台区域设施设备不同程度损坏

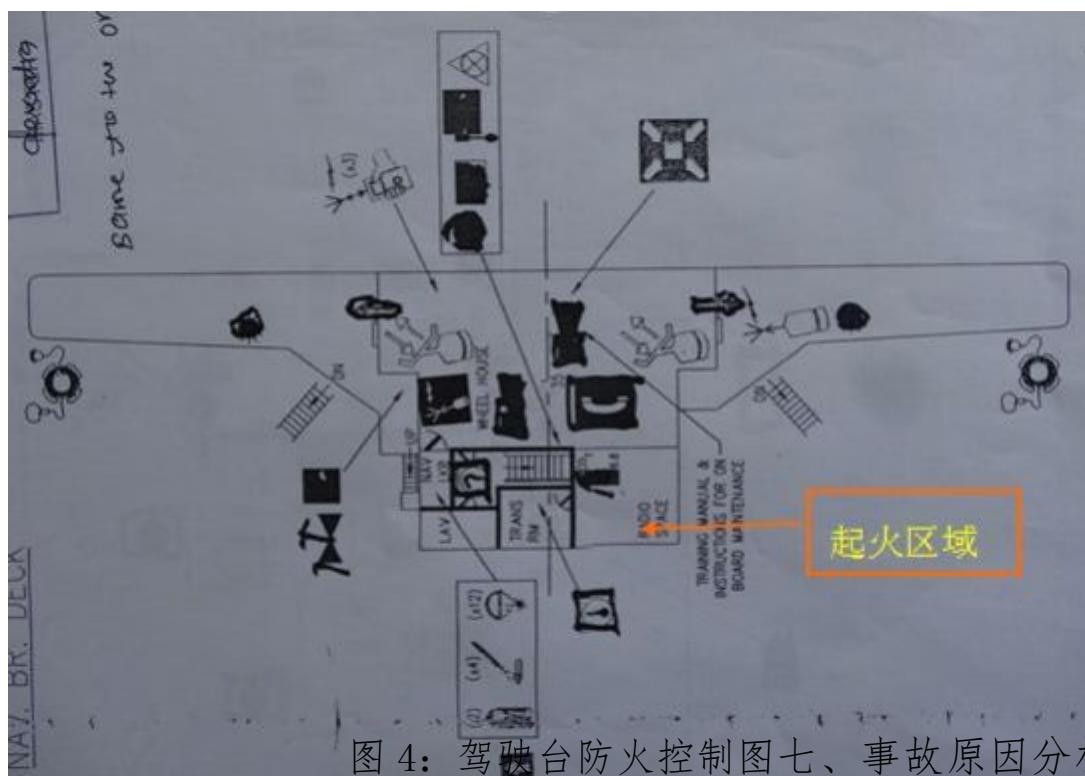
图 4：驾驶台防火控制图七、事故原因分析

（二）起火点：驾驶台后部无线电处所后侧墙壁电源插座附近

1. 该位置有明显“V”字型痕迹，同时炭化严重。
2. 消防部门技术鉴定(附件)。

根据当事船员供述、现场勘查情况和消防部门技术鉴定，驾驶台后部无线电处所后侧墙壁上有一固定的电源插座，该插座附近区域过火程度明显比周围区域严重。因此确 认起火点为驾驶台后部无线电处所后侧墙壁电源插座附近区域。
