MAIR050000202104

# 威海“9·12”“MSM”轮与“鲁荣渔 59296”船碰撞 事故调查报告

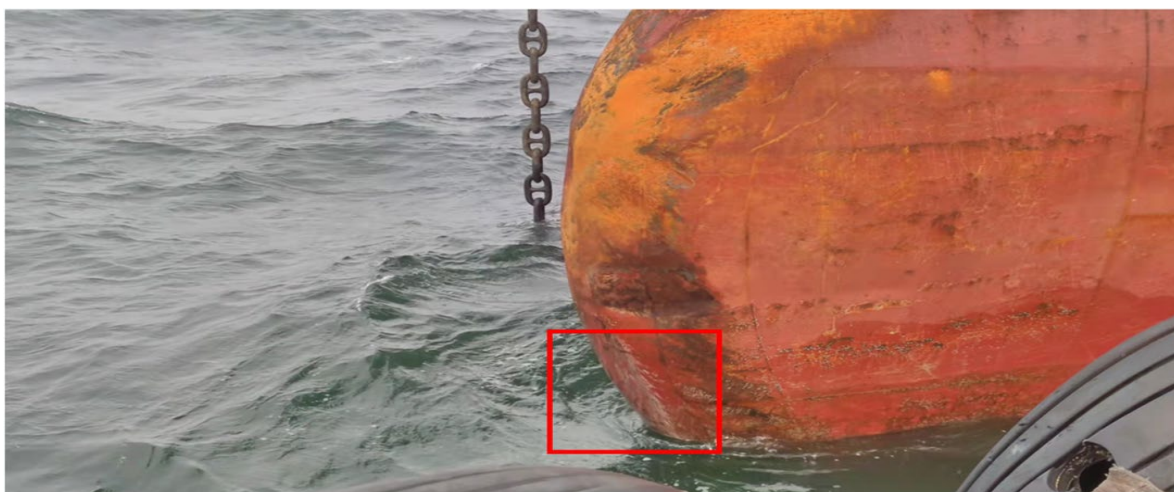
图 5:球鼻艏位置擦痕

3.“MSM”轮船体勘验发现：该轮球鼻艏前端水线上存在明显新近划痕及外来灰蓝色油漆附着，附着油漆颜色与“鲁荣渔 59296”船船体颜色特征相符。

事故导致“MSM”轮球鼻艏及船体水下部分轻微擦伤，直接经济损失可忽略不计。

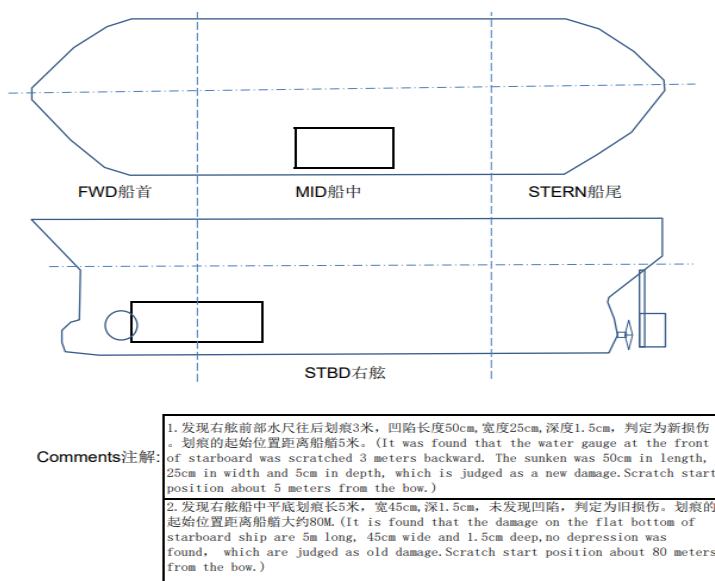
图 6:水下探摸划痕示意图

4.“MSM”轮船体水下探摸发现: 该轮右舷前部水尺后的水下船底有长约 3 米的划痕, 凹陷部分长 50CM, 宽 25CM, 深 1.5CM。划痕的起始位置距离船艏约 5 米。

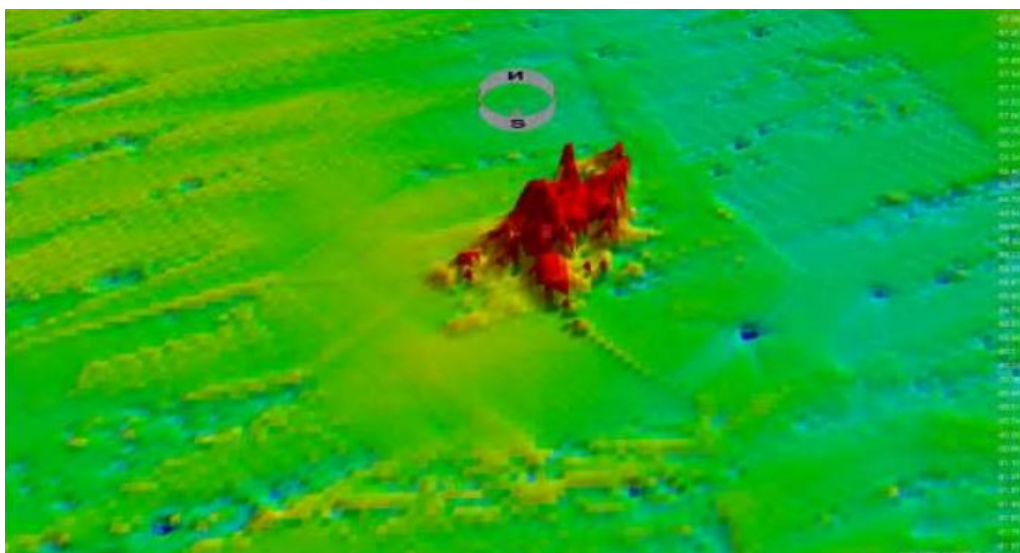
图 8:应急扫测三维立体图

5.在“鲁荣渔 59296”船信号消失位置附近水下发现与“鲁荣渔 59296”船船体特征高度相似的沉没物。

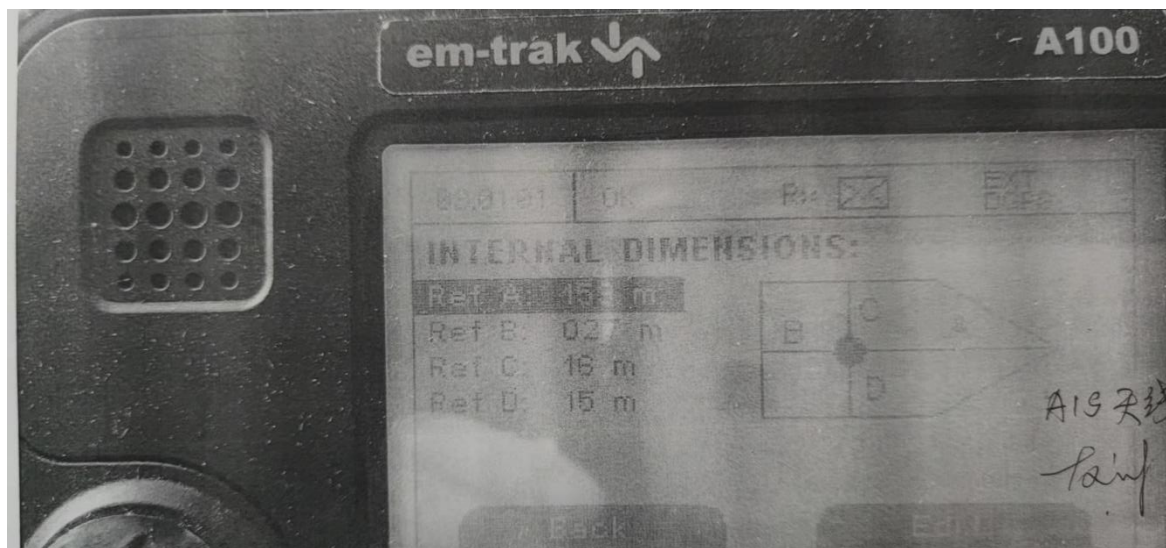
图 9:“MSM”轮 AIS 天线位置

“MSM”轮 AIS 天线位置距离船艏为153米,“鲁荣渔 59296”船船长为27.61米,此时两船间距离已经小于“MSM”轮 AIS 天线距船艏距离与“鲁荣渔 59296”船船长之和。

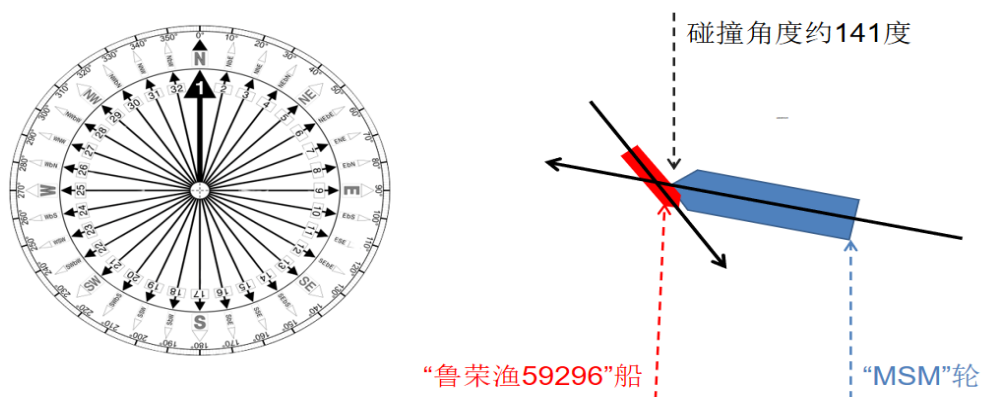
图 10:碰撞部位及角度示意图

“MSM”轮 VDR 等电子证据，认定“MSM”轮球鼻艏与“鲁荣渔 59296”船左舷发生碰撞，碰撞角度约 141 度。

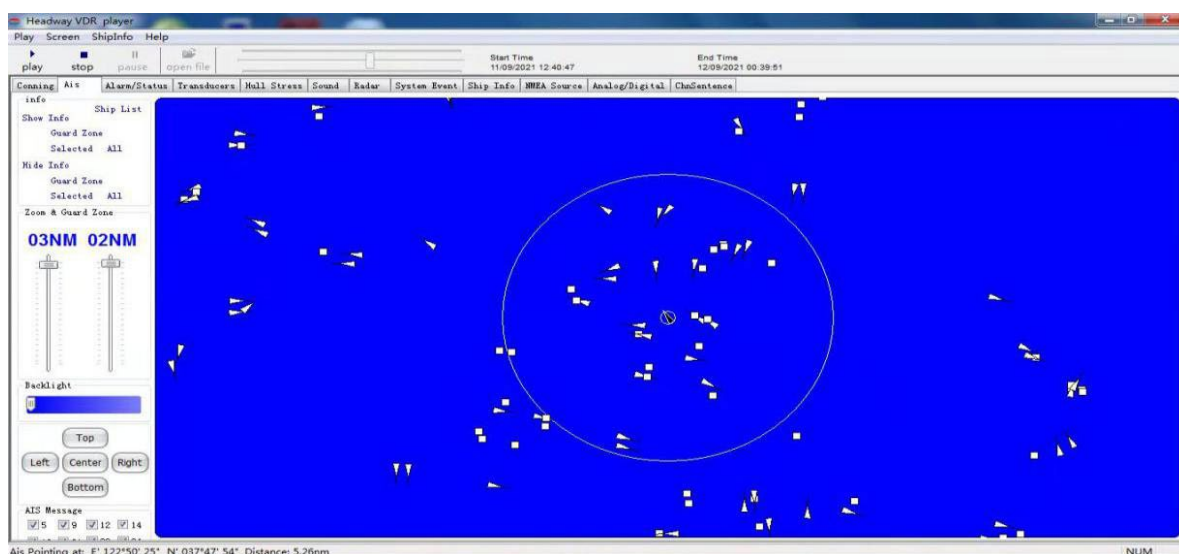
图 11: “MSM”轮 VDR 回放中 AIS 截图

0342 时许，“MSM”轮船位  $37^{\circ}50'.5\text{N}/122^{\circ}55'.9\text{E}$ ，航向 328 度，艏向 328 度，航速 10.5 节。“鲁荣渔 59296”船位于“MSM”轮左前方约 2 海里，CPA 约 0.8 海里，TCPA 约 7.8 分钟。此时“MSM”轮二副通过视觉观察到位于本船左舷大概有 8 到 9 条渔船（含“鲁荣渔 59296”船）在自左向右航行（见图 11）。“MSM”轮开始小角度向左调整航向，意图避让所观察到的渔船。

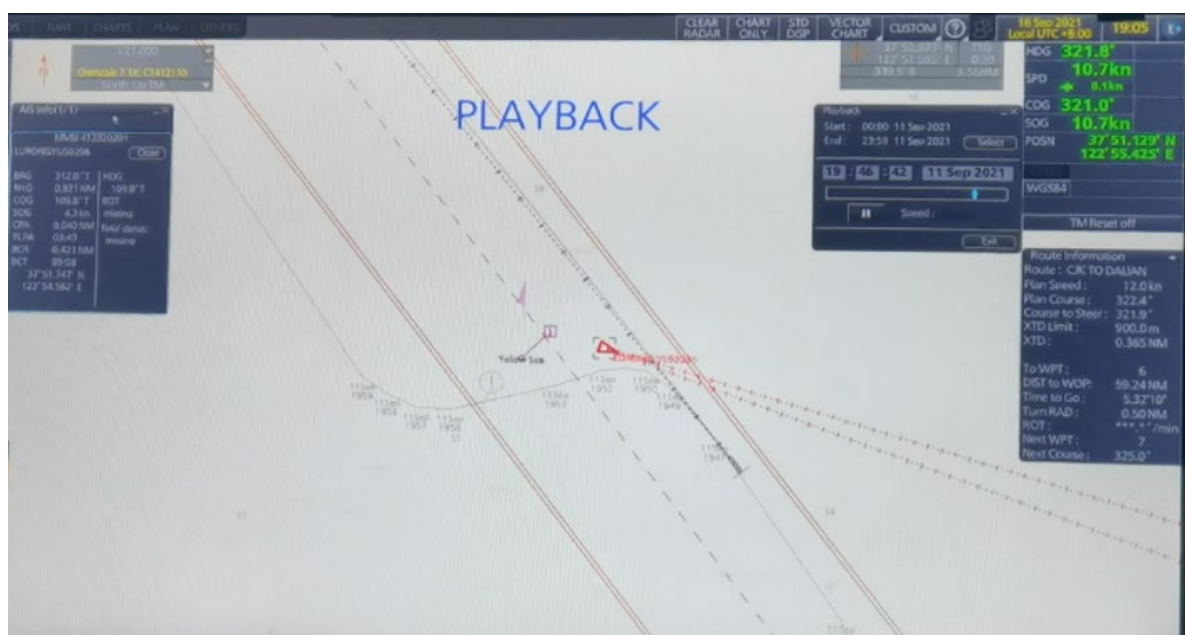
图 12：“MSM”轮电子海图截图（1）

0346 时许，“MSM”轮船位  $37^{\circ}51'.0N/122^{\circ}55'.5E$ ，航向 321 度，艏向 322 度，航速 10.7 节。“鲁荣渔 59296”船位于“MSM”轮左前方约 0.9 海里，CPA 约 0.04 海里，TCPA 约 3.7 分钟。此时“MSM”轮二副通过视觉观察到船艏左舷侧约 1 海里处有两条渔船（其中距离“MSM”轮较近的为“鲁荣渔 59296”船，距离较远的为“鲁荣渔 59229”船），通过电子海图核实“鲁荣渔 59296”船船速约 4 节。二副未仔细观察“鲁荣渔 59296”船所显示号灯号型，认为该船为在航机动船（见图 12）。

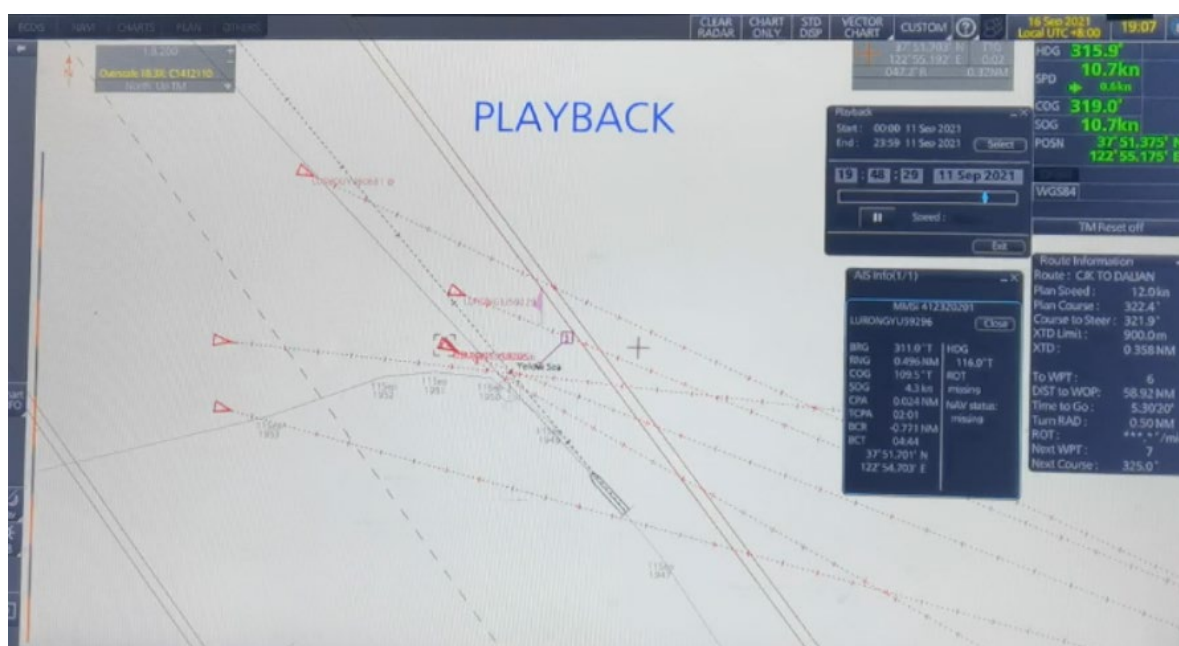
图 13: “MSM”轮电子海图截图（2）

0348 时许，“MSM”轮船位  $37^{\circ}51'.3\text{N}/122^{\circ}55'.2\text{E}$ ，航向 319 度，艏向 316 度，航速 10.7 节。“鲁荣渔 59296”船位于“MSM”轮左前方约 0.45 海里，CPA0.02 海里，TCPA1.8 分钟，“MSM”轮继续采取小角度左转向措施。此后“MSM”轮二副观察到始终保向保速的“鲁荣渔 59296”船逐渐进入“MSM”轮盲区，而与“鲁荣渔 59296”船同向行驶的另一渔船（“鲁荣渔 59229”船）开始大角度右转向。（见图 13）
