# “R”轮火灾事故调查报告

## 一、事故简况

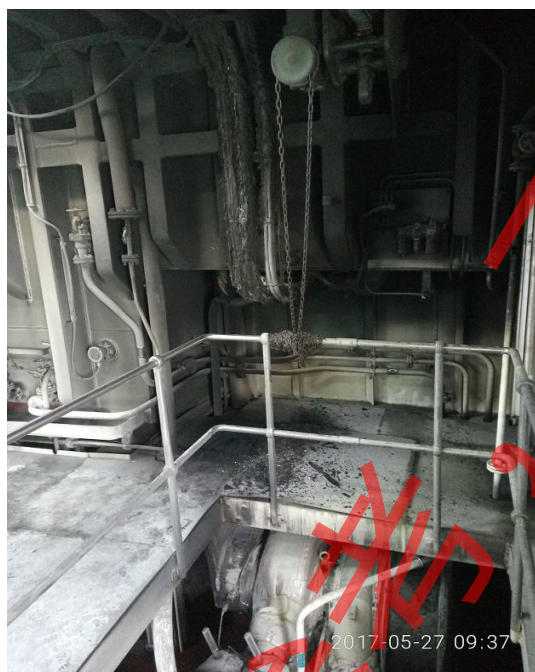
起火点位置为 R 轮机舱二层左主机涡轮增压器上部（见图 1、图 2）。认定理由：根据现场勘查记录、日照港公安局消防支队出具的火灾原因鉴定意见，参考 R 轮航海文书记录、船长和船员的询问笔录予以认定。

图 1：起火点位置全貌图

R 轮在协助靠泊作业过程中，由于日用燃油柜高位限位开关失灵，不能及时切断燃油泵，燃油泵持续驳油，致使机舱尾部 3 号燃油舱透气管在机舱二层左主机涡轮增压器上方的连接法兰处发生漏油，泄漏的燃油滴到主机涡轮增压器的高温外壳上，引起燃烧形成火灾。

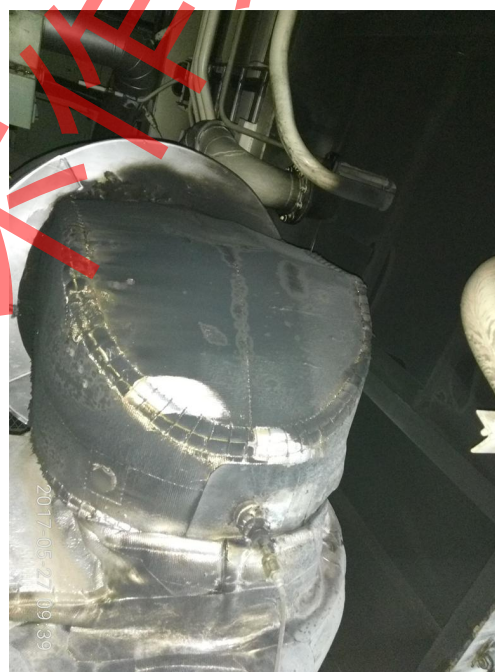
图 2：左主机涡轮增压器
