# 日照 8·23 “O” 轮与 “C” 轮碰撞事故调查报告

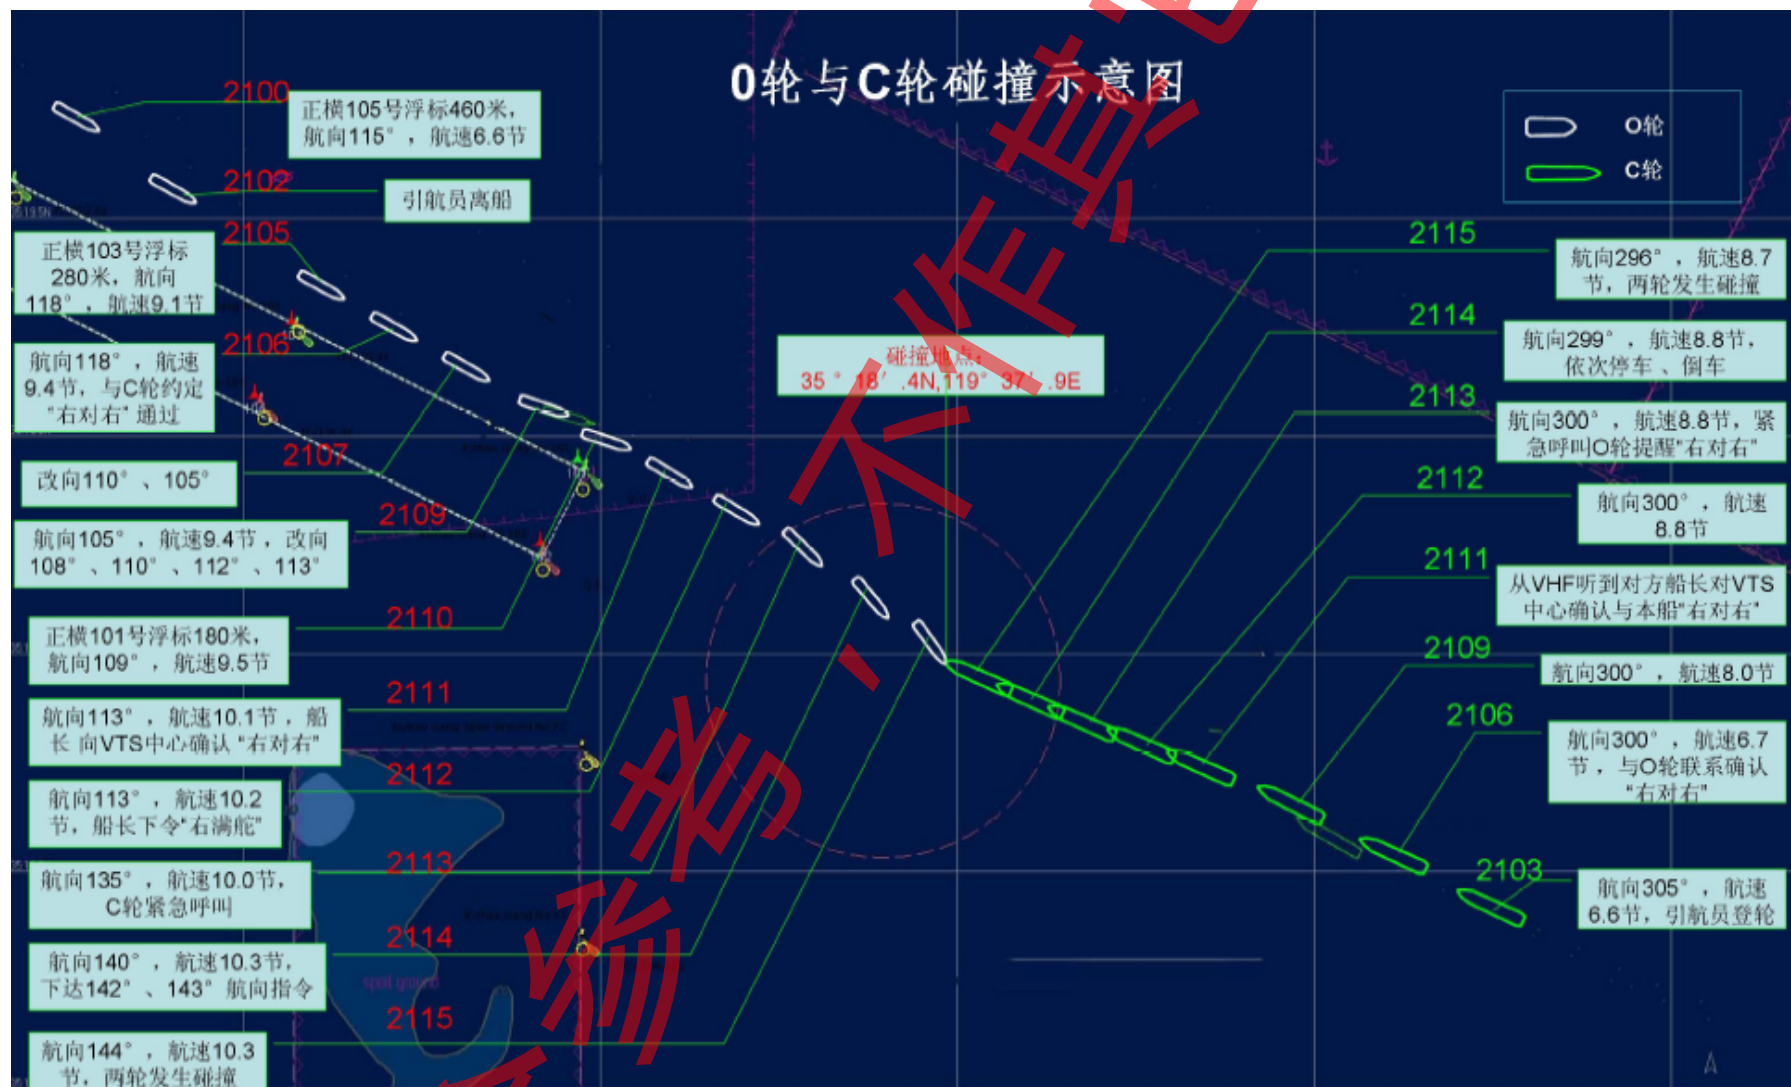
## 0轮与C轮碰撞示意图

（三）碰撞部位：C 轮左舷船首碰撞 O 轮左舷 2 舱处舷墙。

（四）碰撞角度：约 30 度。
