**MAIR0505002018002**

## **潍坊“3·20”“H”轮自沉事故调查报告**

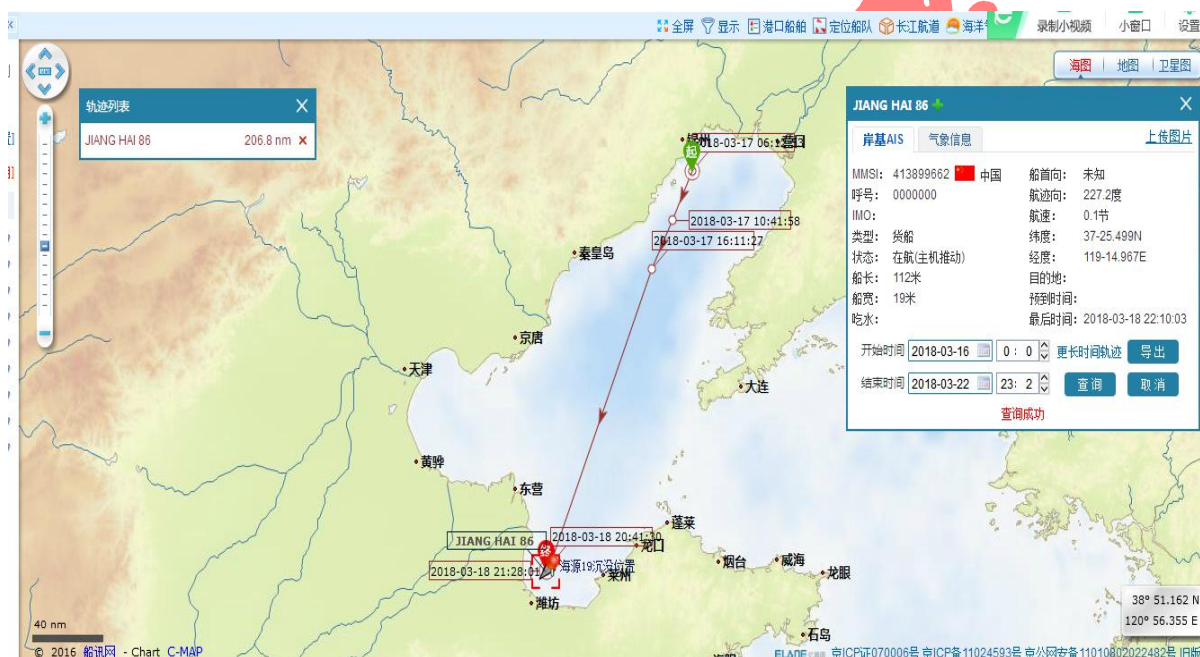
下图为“H”轮自葫芦岛开航后的航行轨迹

因其使用的 AIS 设备无法全部显示，上图的直线轨迹为 AIS 设备两个信号之间的连线，并不能代表该轮的实际航行轨迹。
