# 烟台“10·19”“CHANG RONG”轮与“辽锦渔 15083”船碰撞 事故调查报告

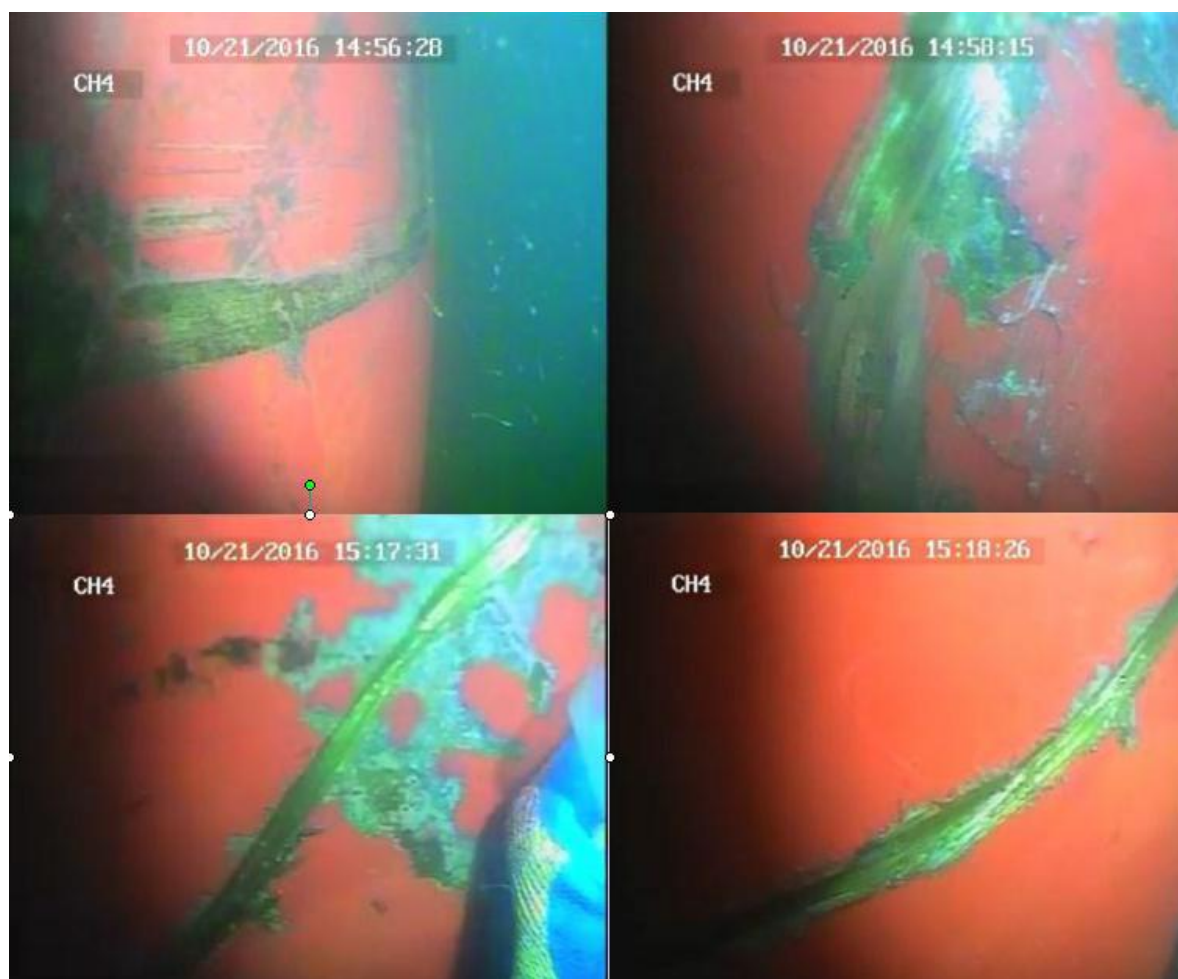
图 1：C 轮水下探摸图片

10月21日，委托专业机构烟台华宏潜水工程有限公司对C轮船体进行了水下探摸，在船舶球鼻艏和右舷侧板发现多处划痕，部分划痕存在油漆脱落和露铁白情况。探摸人员对球鼻艏划痕附近船体油漆进行了提取。

经现场勘验，C 轮船艏水线以上有多处擦碰痕迹，水线以下船舶球鼻艏及两侧有多处刮擦痕迹，有明显的油漆脱落，部分划痕露铁白。

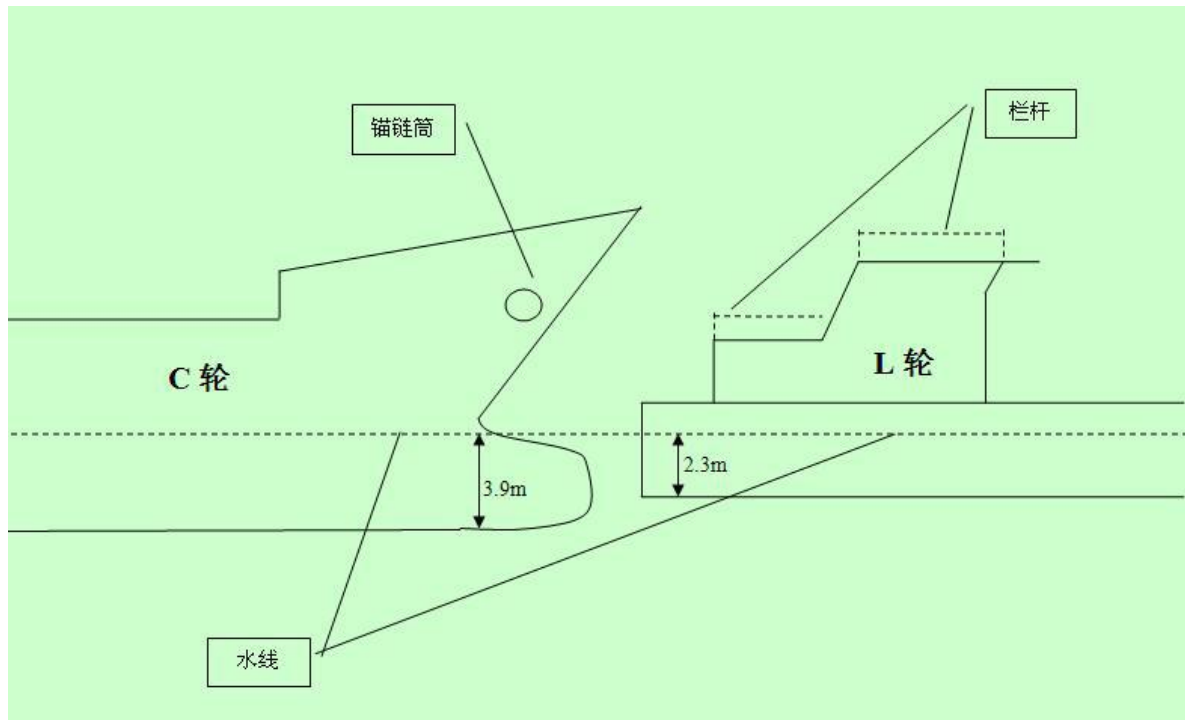
图 2：两轮碰撞部位示意图

3. 两轮受损部位吻合。经现场勘验和水下探摸，在C轮船艏水线以上发现少量刮擦痕迹，在水线下船舶球鼻艏发现多处新的碰撞和刮擦痕迹，船方未能说明痕迹来源。根据对两轮水下探摸情况，C轮球鼻艏存在多处碰撞痕迹，L船船尾甲板下右侧船体损坏，结合两轮当时吃水情况，C轮球鼻艏能够对L船船尾甲板以下部位造成损坏，认定两轮发生碰撞。

根据探摸，L 船船尾甲板下右侧船体损坏严重，其他部位未发现损坏，L 船碰撞位置应为船尾甲板下右侧船体；根据 C 轮受损情况，船舶球鼻艏碰撞痕迹明显，且受损部位与 L 船受损位置吻合，C 轮碰撞位置为正船艏。

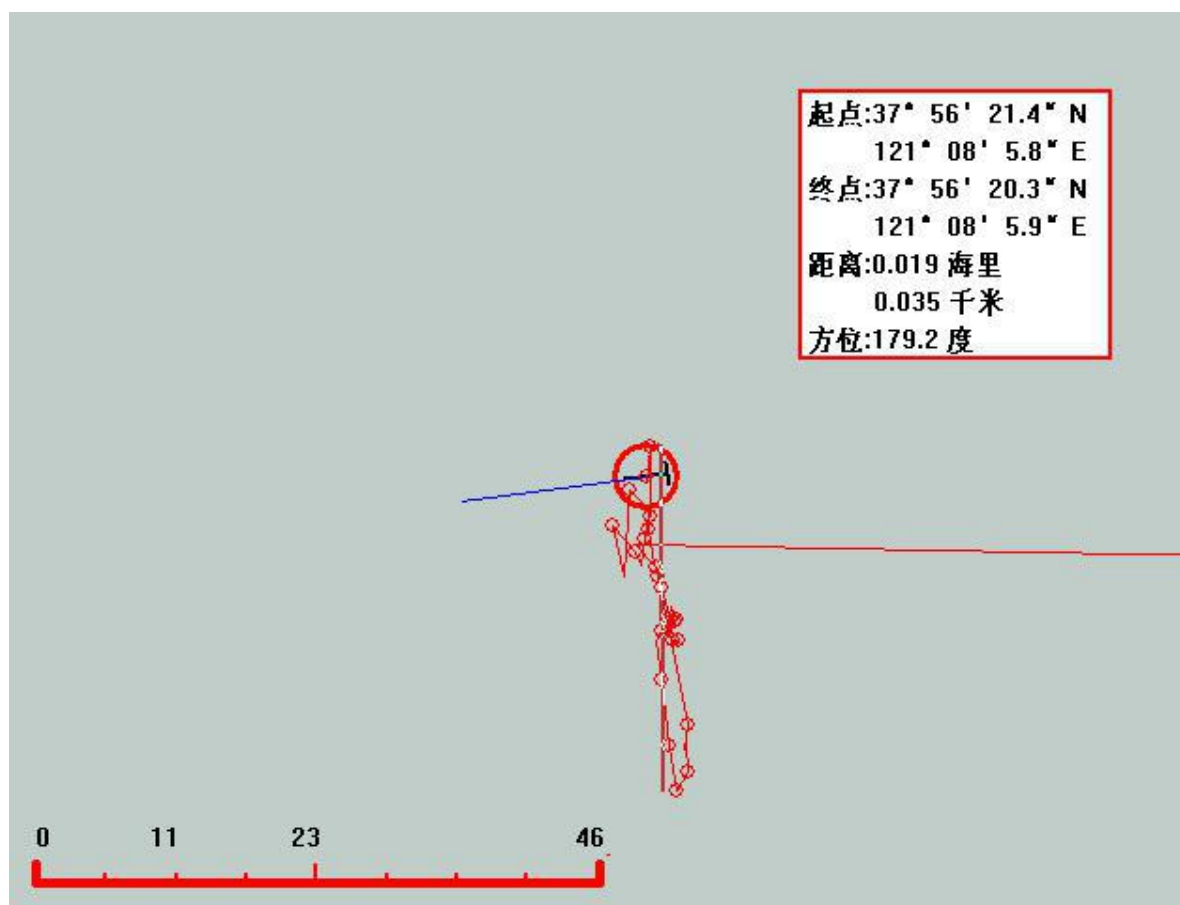
图 3: “辽锦渔 15083” 轮事发前 AIS 航迹

鉴于船上人员全部死亡或失踪，无法掌握 L 船事发时处于何种状态。根据 L 船 AIS 数据回放，18 日 2246 时之前，L 船航速介于 0.5-1.0 节之间，18 日 2246 时至 19 日 0118 时 AIS 信号消失前，船舶 AIS 信号稳定，船位在南-北向约 35 米范围内往复移动，船舶对地速度不超过 0.2 节。据对同行作业渔船“辽锦渔 1XXXX”轮船员和船东田某某调查，船舶作业结束后通常会就地抛锚休息，船舶工作灯和锚灯全部打开。据“辽锦渔 1XXXX”轮船员陈述，船舶作业时船速通常在 0.5 节左右。因此本报告认定事发时 L 船处于锚泊状态，结合当时海上风流情况，本报告采信事发时 L 船船艏向为东偏南。

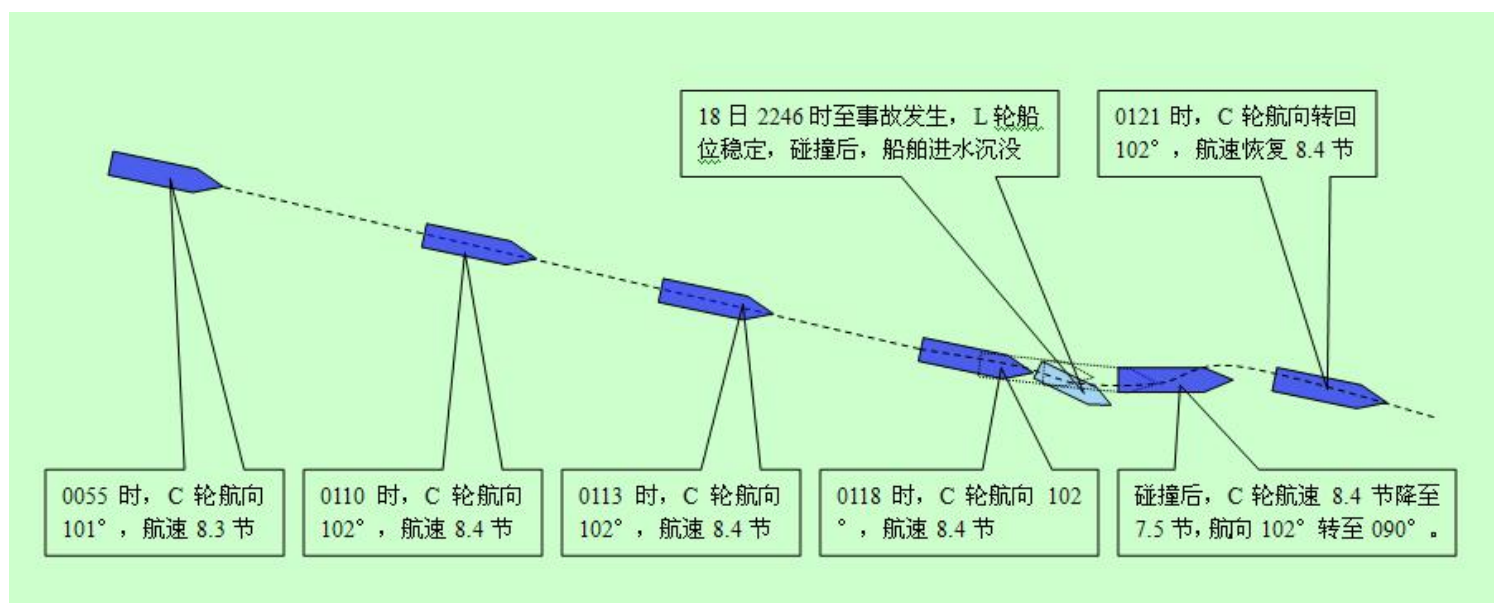
图 4：两轮碰撞经过示意图

0118 时许，船位  $37^{\circ} 56' .3N$ ， $121^{\circ} 08.3E$ ，C 轮与 L 船发生了碰撞，C 轮船速由 8.4 节降至 7.5 节，航向由  $102^{\circ}$  转至  $090^{\circ}$ 。

C 轮值班人员航行期间一直未发现位于本船前方的 L 船，未能及时采取有效避让措施，未能对碰撞危险和局面做出充分估计，直到事故发生未采取任何避让措施，是导致事故发生的直接原因。
