# 日照“11·8”Z 轮火灾事故调查报告

## 一、事故简况

2017 年 11 月 8 日 0330 时许，舟山籍油船 Z 轮载运 2479.7 吨沥青由宁波大榭港驶往日照港岚山港区，在岚山港区童海 4 号泊位停泊期间机舱锅炉间发生火灾事故，事故造成机舱锅炉间部分设备损坏，直接经济损失约 45 万元，未造成人员伤亡和海域污染，构成水上交通小事故。

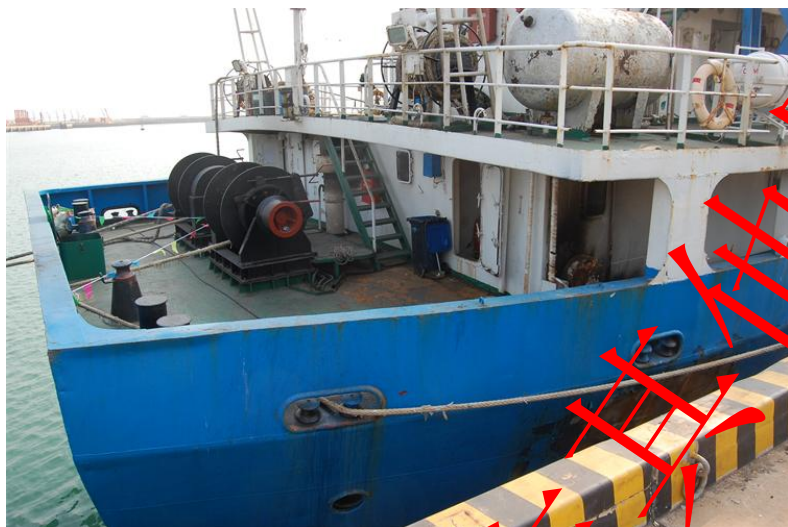
图 1：起火点位置图一

起火点位置：根据烟熏痕迹、金属部件变色锈蚀程度、船舱分隔保温材料残留、火灾燃烧蔓延痕迹特征以及现场发现渗漏导热油部位，起火部位位于Z轮锅炉导热油出口处附近。（见图1—图2）。认定理由：根据现场勘查记录、消防专家的起火原因分析意见，参考Z轮航海文书记录、船长和船员的询问笔录予以认定。

事故调查组根据消防专家出具的火灾原因分析意见，结合现场勘验情况，认定事故的可能原因如下：Z轮锅炉于11月7日2300时许开始升温，至发生火灾时已有4个多小时。现场勘验发现锅炉导热油出口部位有导热油渗漏。根据起火时间、环境条件、人员活动情况，现场勘验情况，以及船长和其他船员的证人证言，可以排除吸烟、放火、电气线路故障引发火灾的可能性。经分析推断，起火原因可能是高温导热油泄漏自燃或遇锅炉热表面引起燃烧所致。
