# 烟台“8·29”“国贤1”轮火灾事故调查报告

编制时间：2024年10月

编制单位：山东海事局

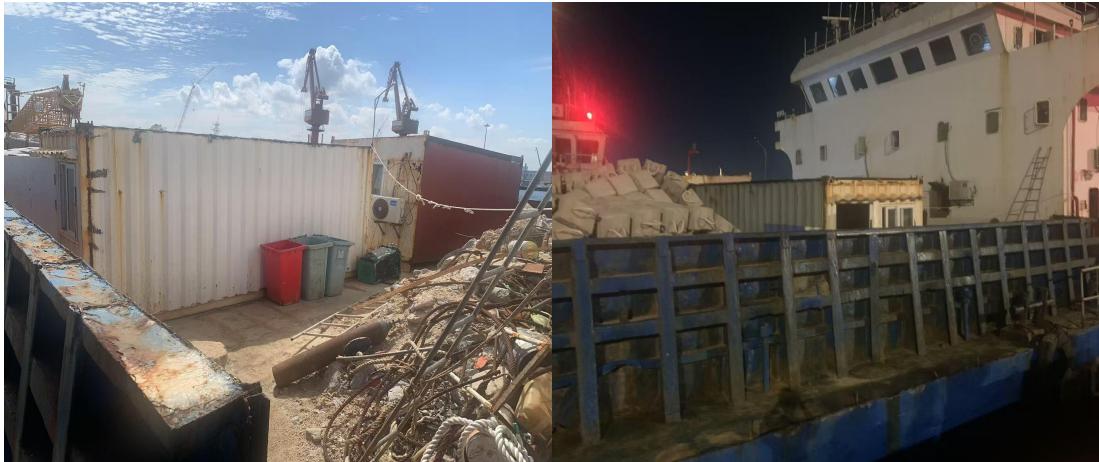
图5: 船舶搭载的集装箱房

聘用多名未经海上交通安全技能培训的海上风电作业人员出海作业；作为“国贤 1”轮租船人，违规在船舶上搭建用于施工人员生活起居的临时住所，并安排施工人员随船航行、居住，造成重大安全隐患。

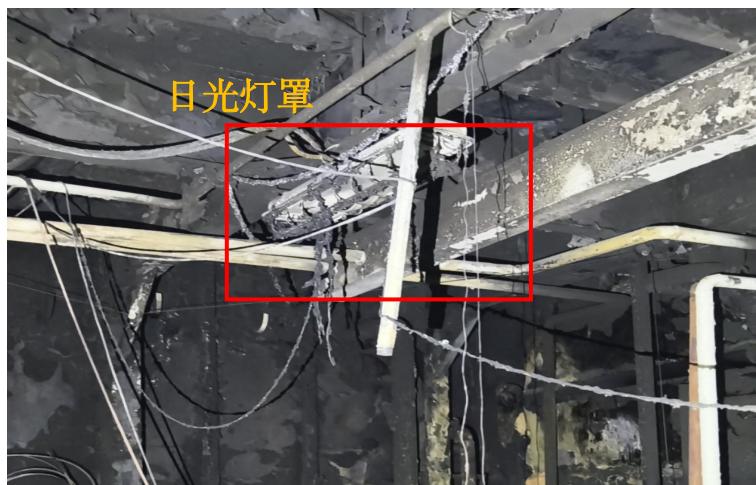
起火点位于搭接在右主机右前方上部日光灯罩区域。

机舱内除上述日光灯及透气管过火痕迹明显外，其余设施设备无过火痕迹，此外日光灯罩为中心的区域烟熏痕迹最重，向外烟熏痕迹逐步减轻。

图 7：右主机右前方上部日光灯罩及灯管

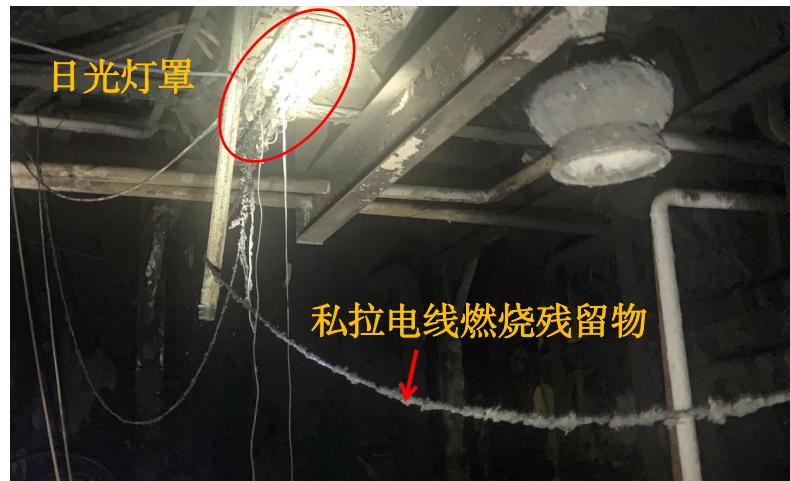
1. 右主机右前方上部日光灯罩熔毁，其上搭接的电线烧毁，日光灯自身供电电线完好。搭接的电线为 220 伏双股电线，为船员私自从配电板后方主汇流排闸刀开关引出，主要用于机舱照明，未安装保险丝等自动保护装置。因船舶买卖、船员更换等客观原因已无法查明该电线的搭接时间。自日光灯罩至配电盘烧毁的电线长度约 4.5 米，自日光灯罩至楼梯口处烧毁的电线长度约 2.7 米。

图 8：右主机右前方上部日光灯及私拉电线燃烧残留物

综上所述，本起火灾直接原因是“国贤 1”轮机舱内私接未安装保险丝等保护装置的电线短路或过载引发火灾。本起火灾间接原因：一是“国贤 1”轮值班人员除定期巡视外，不在机舱内值班，未能第一时间发现火情并及时处置；二是“国贤 1”轮主机排烟管未进行隔热包扎，距离其右前方上部日光灯较近，导致搭接在日光灯罩上的私接电线长期受热。

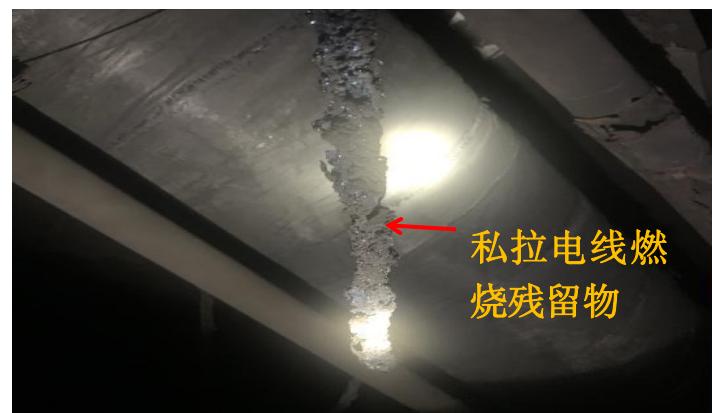
图 9：日光灯罩至楼梯口私拉电线燃烧残留物

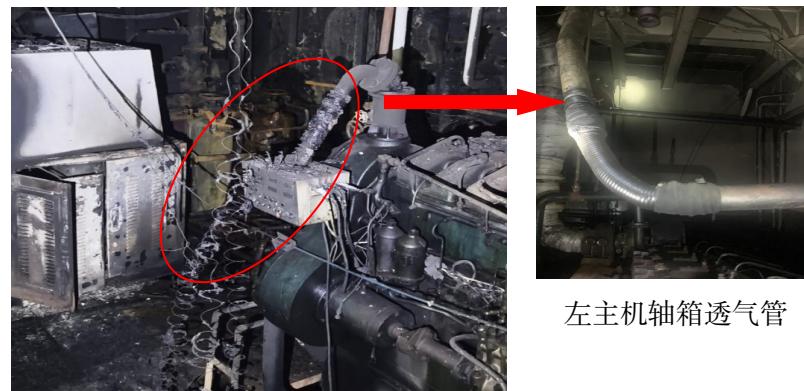
2. 右主机曲轴箱透气管橡胶外壳烧毁，残留金属骨架。

图 10：右主机曲轴箱塑料管橡胶外壳燃烧残留物

曲轴箱塑料透气管用于滑油油气排出，主机运行期间，滑油温度 43 度，透气管腔室内部温度远未达到引发塑料起火的程度，其燃烧为外部火源导致。

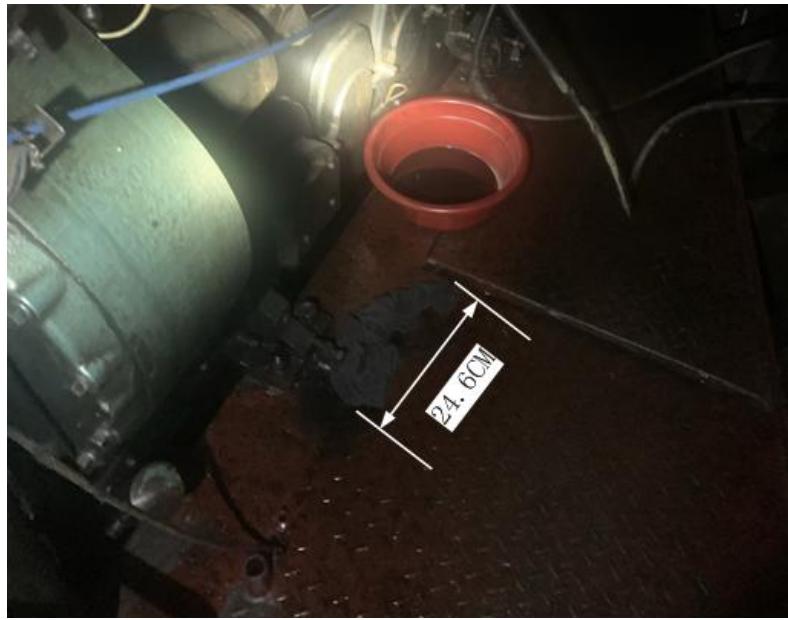
3. 放置在日光灯下方花铁板上抹布被点燃。

图 11：花铁板上放置的抹布燃烧残留物
