# 日照“10·30”B 轮与 L 船碰撞事故调查报告

2019 年 10 月 30 日 1816 时，马绍尔群岛籍油船 B 轮由安哥拉载运 264162 吨原油驶往董家口港途中，在黄海中部海域（35°19.213'N/120°05.067'E 处）与山东日照籍渔船 L 船发生碰撞事故，造成 L 船倾覆并沉没，2 名在船人员失踪，构成一般等级水上交通事故。

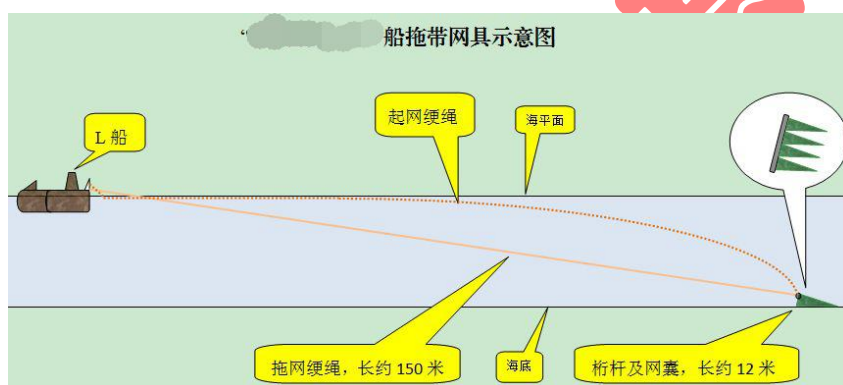
图 5: L 船拖带网具示意图

1.根据黄 X 陈述,L 船作业方式为单船桁杆拖网,网具主要由纜绳、桁杆和并排分列在桁杆上的 4 个网囊组成(网具示意图见图 5)。L 船网具总长度约 162 米,其中,纜绳长度约 150 米,网囊长度约 12 米。纜绳为亚麻材质,直径 40 毫米。

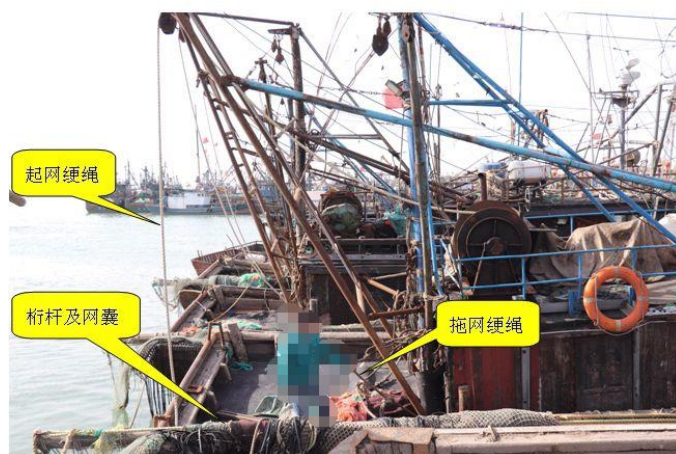
图 6：L 船船长演示同型渔船的网具组成

L 船纜绳由船尾向后伸出,纜绳共有两根,其中一根为拖网纜绳,绝大部分没入水中,一端连接桁杆,一端系到船尾桅杆底部约 1 米高处,承担拉动桁杆和网囊的拉力,L 船拖网时该纜绳处于拉直状态(拖网时网囊贴近海底);另一根为起网纜绳,比拖网纜绳略长 15%~20%(L 船放网结束时,当拖网纜绳吃力后,再继续通过绞车将起网纜绳多释放 15%~20%,确保其不承受拉力),一端连接桁杆,一端通过船尾钢质支架(支架高度在甲板以上 5 米)上的滚轮连接绞车,该纜绳约三分之一漂在水面上,约三分之二逐渐下沉至网具末端桁杆处。如图 6 所示,L 船船长

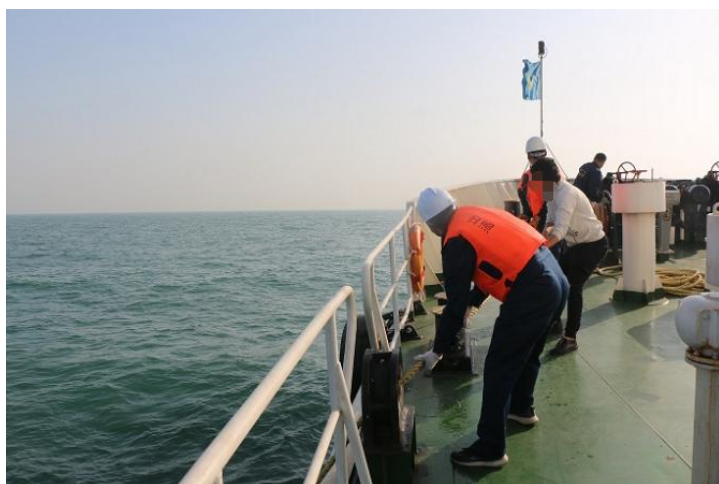
图 7：海巡船船员收绞 L 船网具

4.L 船沉没前，担任现场监护任务的海巡船对 L 船浮于水面并与船体相连的网具进行了打捞、收绞，证实该船为桁杆拖网渔船，现场拍摄的 L 船网具绳索和桁杆照片如图 7~图 9 所示：

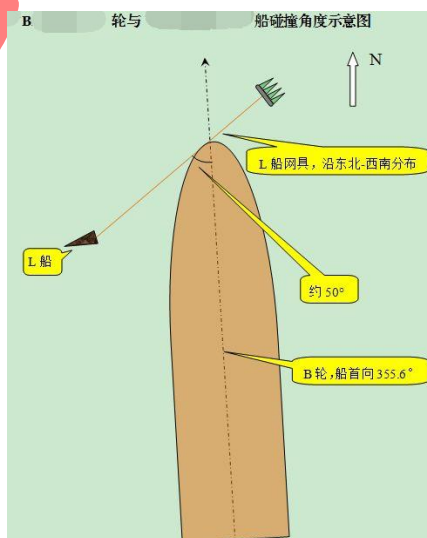
图 10：B 轮与 L 船碰撞角度示意图

事发时 L 船顺流拖网，其网具沿水流方向（西南流）分布；B 轮 1816 时的船首向为  $355.6^{\circ}$ 。由此认定碰撞角度约  $50^{\circ}$ 。碰撞角度示意图见图 10：

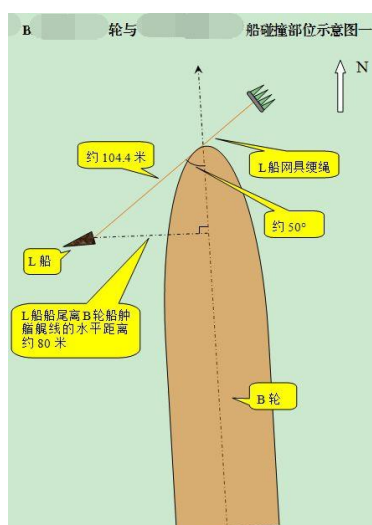
图 11：B 轮与 L 船碰撞部位示意图一

2.根据 B 轮 VDR 数据并结合 B 轮船长陈述，2019 年 10 月 30 日 1816 时，B 轮从 L 船船尾约 50 米处驶过。据此，可以计算出此时 L 船船尾离 B 轮船舳艏艏线的水平距离约为 50 米+30 米（B 轮船宽一半）= 80 米，考虑到触碰时 L 船拖网纜绳与 B 轮船首向存在 50 度夹角，根据正弦公式，L 船船尾离 B 轮船舳艏艏线最前端（首柱）的水平距离约为： $80 \text{ 米} / \sin 50^\circ = 80 \text{ 米} / 0.766 = 104.4 \text{ 米}$ 。如图 11 所示。

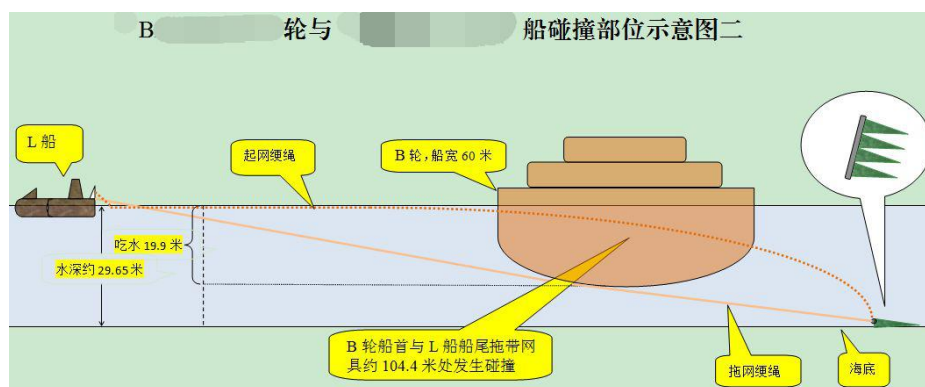
图 12: B 轮与 L 船碰撞部位示意图二

3. 根据黄 X 关于 L 船作业方式的陈述, 结合专家组相关论证意见 (见附件 7), L 船拖网作业时, 起网绳比拖网绳长 15%~20%, 即起网绳实际长度为 172.5 米至 180 米。起网绳在船尾之后约三分之一漂浮在水面, 约三分之二逐渐下沉至网具末端桁杆处。由于绳的密度小于海水密度, L 船拖网时的航速大于流速, 故 L 船拖网作业时其起网绳在水中呈向上漂浮拱起的状态, 如图 12 所示。当 B 轮水下船首首柱达到由 L 船起网绳和拖网绳所构成的垂直平面时, 会与 L 船船尾起网绳约 104.4 米处发生碰撞; 同时, B 轮左舷船底与 L 船的拖网绳发生接触并对拖网绳形成向下挤压。

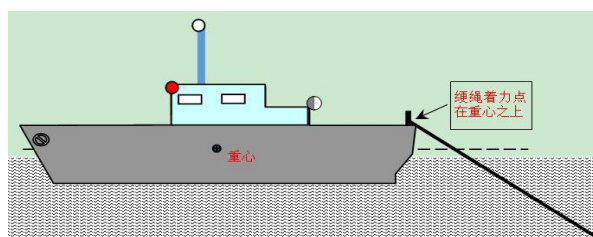
图 13：L 船正浮时缆绳着力点在重心之上

意见，对 L 船倾覆过程分析如下：L 船的拖网缆绳是从尾甲板之上向后伸出，其在船上的作用点高于 L 船的重心位置，也高于海面。该缆绳在离开 L 船船尾后斜向下入海，故其受到牵拉后，对 L 船既有水平方向的分力，也有垂直向下方向的分力，使 L 船船尾下沉。见图 13。

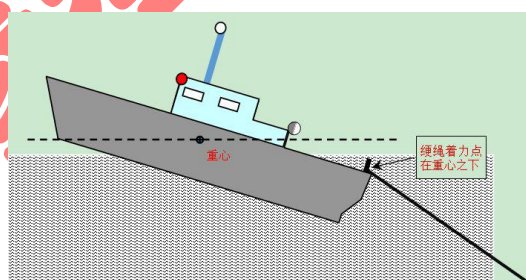
图 14：L 船缆绳被触碰后船尾下沉，缆绳着力点在重心之下

在本起碰撞事故发生前，L 船起网缆绳离开船尾的一段虽然漂浮在海面，但在被 B 轮触碰顶紧后会没入水中并从 L 船船尾倾斜入海，同拖网缆绳的情况相似。在 B 轮触碰下，两根缆绳均对 L 船的浮态变化产生了影响。见图 14。

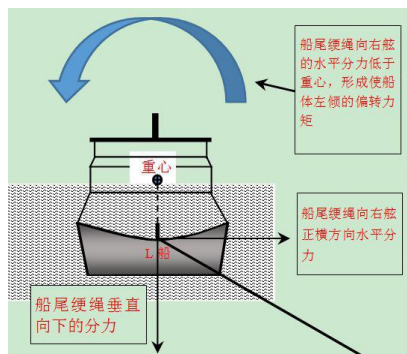
图 15: L 船缆绳向右舷分力产生左倾偏转力矩

当缆绳在 L 船船尾上的作用点随船尾的下沉而低于 L 船的重心之后，缆绳推尾向右的水平分力将位于重心之下。在重心之

下推船体向右的力将产生使船舶左倾的力矩,导致 L 船发生左倾并倾覆。见图 15。

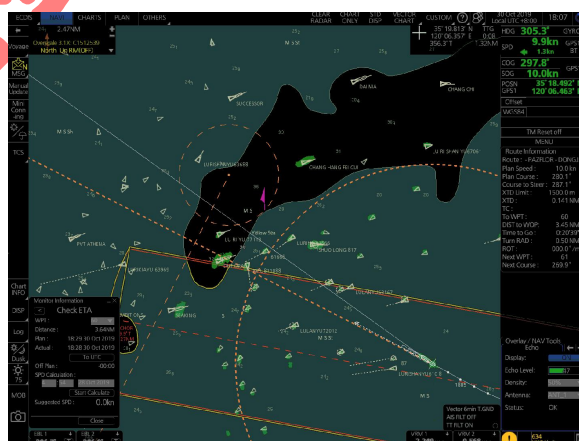
图 16：1807 时 B 轮与 L 船态势图

1807 时，B 轮 GPS 船位  $35^{\circ}18.492'N/120^{\circ}06.463'E$ ，航速 10.0 节，航迹向  $297.8^{\circ}$ ，船首向  $305.3^{\circ}$ 。驶往计划抛锚点过程中，B 轮船长观察到包括 L 船在内的上述 3 条渔船正从右向左穿越 B 轮船首，L 船为最末一条。如图 16 所示。

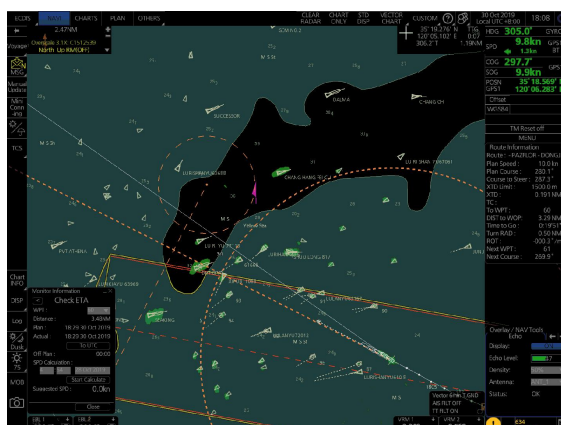
图 17: 1808 时 B 轮与 L 船态势图

1808 时，B 轮 GPS 船位  $35^{\circ}18.569'N/120^{\circ}06.283'E$ ，航速 9.9 节，航迹向  $297.7^{\circ}$ ，船首向  $305^{\circ}$ 。L 船距 B 轮约 1.1 海里，方位约  $314^{\circ}$ 。B 轮对 L 船进行标绘，两船 CPA 0.1 海里，TCPA 7 分 49 秒。如图 17 所示。

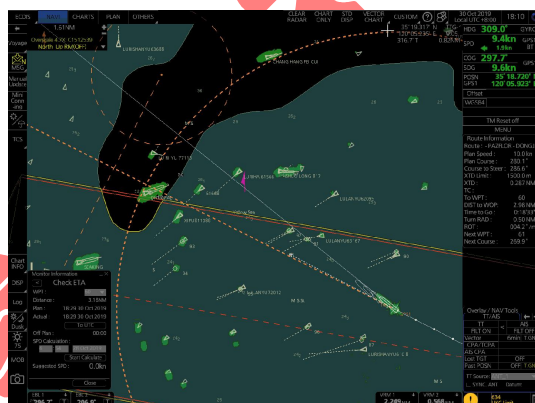
图 18: 1810 时 B 轮与 L 船态势图

1810 时, B 轮 GPS 船位  $35^{\circ}18.720'N/120^{\circ}05.923'E$ , 航速 9.6 节, 航迹向  $297.7^{\circ}$ , 船首向  $309.0^{\circ}$ , B 轮向右转向。L 船距 B 轮小于 1 海里, 方位约  $316^{\circ}$ 。如图 18 所示。

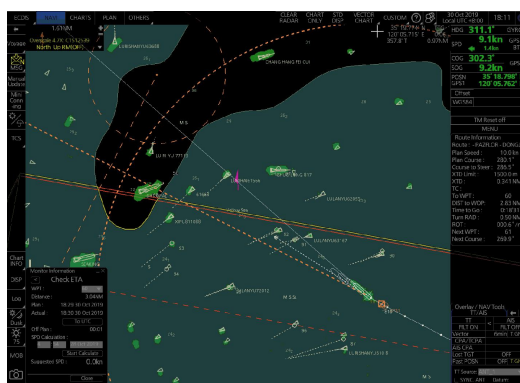
图 19: 1811 时 B 轮与 L 船态势图

1811 时, B 轮 GPS 船位  $35^{\circ}18.798'N/120^{\circ}05.762'E$ , 航速 9.2 节, 航迹向  $302.3^{\circ}$ , 船首向  $311.1^{\circ}$ 。L 船距 B 轮小于 1 海里, 方位  $318^{\circ}$ 。如图 19 所示。

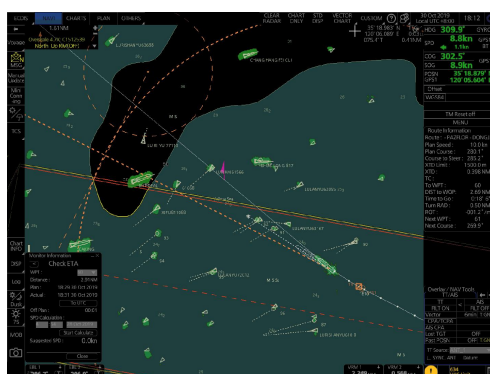
图 20: 1812 时 B 轮与 L 船态势图

1812 时, B 轮 GPS 船位  $35^{\circ}18.879'N/120^{\circ}05.604'E$ , 航速 8.9 节, 航迹向  $302.5^{\circ}$ , 船首向  $309.9^{\circ}$ 。L 船方位  $316.4^{\circ}$ , 距离 0.589 海里, 两船 CPA0.053 海里, TCPA5 分 4 秒。如图 20 所示。

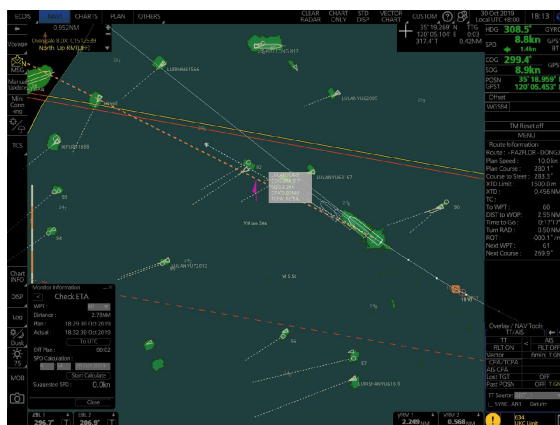
图 21: 1813 时 B 轮与 L 船态势图

1813 时, B 轮 GPS 船位  $35^{\circ}18.959'N/120^{\circ}05.453'E$ , 航速 8.9 节, 航迹向  $299.4^{\circ}$ , 船首向  $308.5^{\circ}$ , L 船距 B 轮 0.455 海里, 方位  $316.5^{\circ}$ , L 船航迹向  $259.9^{\circ}$ , 航速 2.2 节, 两船 CPA 为 0.02 海里, TCPA2 分 59 秒。B 轮向右转向。如图 21 所示。

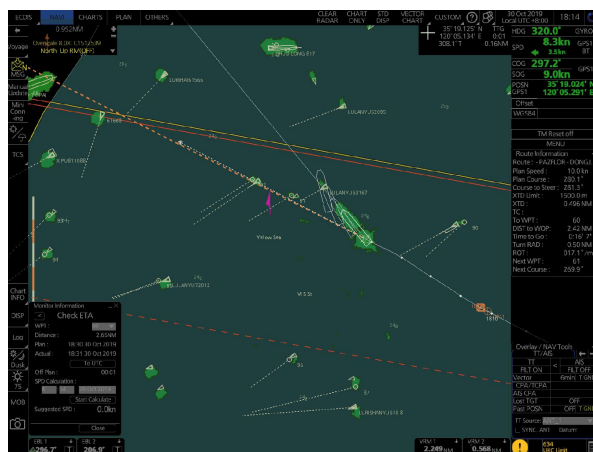
图 22: 1814 时 B 轮与 L 船态势图

1814 时, B 轮 GPS 船位  $35^{\circ}19.024'N/120^{\circ}05.291'E$ , 航速 9.0 节, 航迹向  $297.2^{\circ}$ , 船首向  $320.0^{\circ}$ 。L 船距 B 轮 0.32 海里, 方位  $319.5$ 。两船 CPA 0.092 海里, TCPA 2 分 13 秒。如图 22 所示。

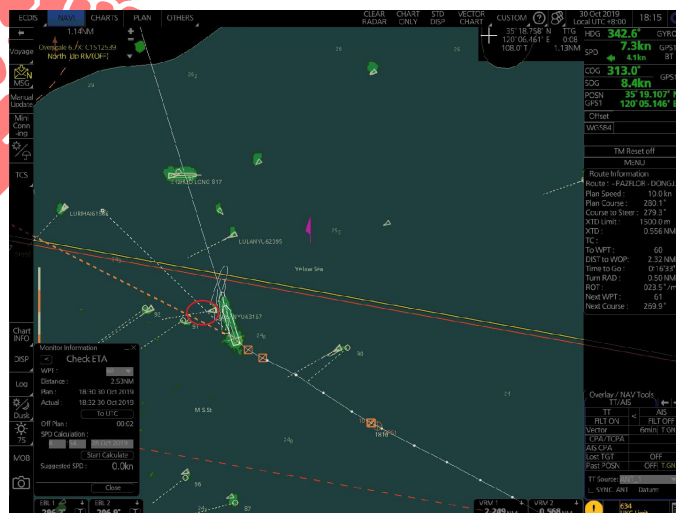
图 23: 1815 时 B 轮与 L 船态势图

1815 时, B 轮 GPS 船位  $35^{\circ}19.107'N/120^{\circ}05.146'E$ , 航速 8.4 节, 航迹向  $313.0^{\circ}$ , 船首向  $342.6^{\circ}$ 。L 船距 B 轮 0.195 海里, 方位  $325^{\circ}$ 。两船 CPA 0.008 海里, TCPA 1 分 37 秒。二副出驾驶室前往左翼观察 L 船。船长下令左满舵。如图 23 所示。

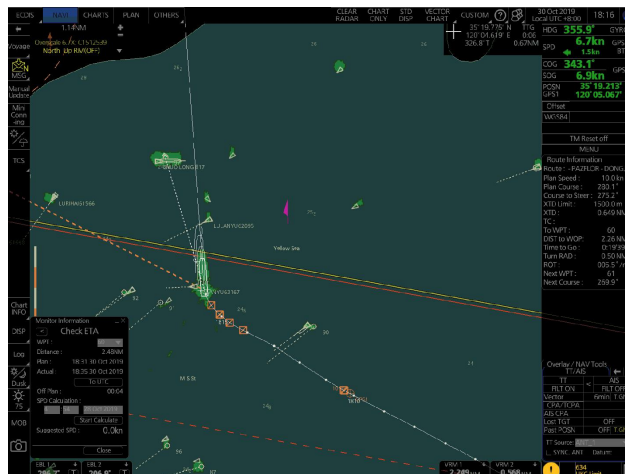
图 24：1816 时 B 轮与 L 船态势图

1816 时，B 轮 GPS 船位  $35^{\circ}19.213'N/120^{\circ}05.067'E$ ，航速 6.9 节，航迹向  $343.1^{\circ}$ ，船首向  $355.9^{\circ}$ 。L 船距 B 轮 0.074 海里，方位  $317.4^{\circ}$ 。两船 CPA 0.037 海里，TCPA 34 秒。B 轮船长陈述称，B 轮从 L 船船尾约 50 米处驶过。如图 24 所示。
