青岛“4·2”“和生16”轮船员坠落

事故调查报告

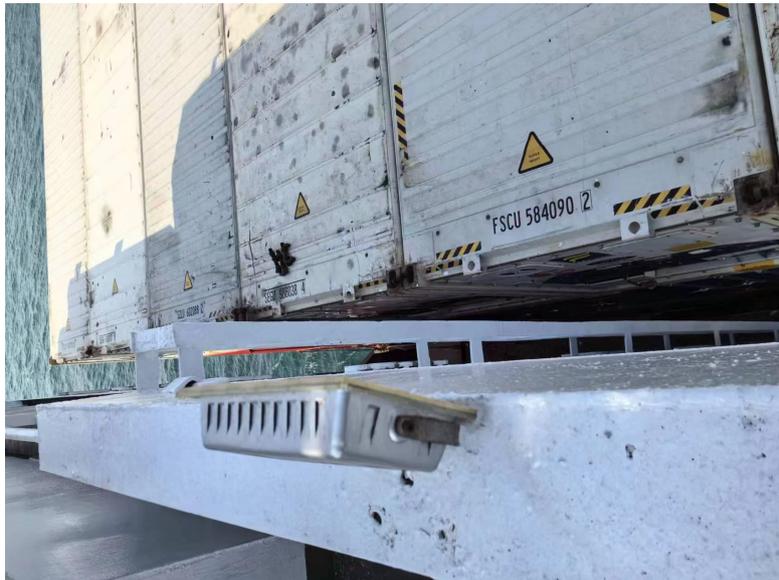
图 2：驾驶室右舷门外爬梯

1637 时，轮机长用餐完毕，在未接到任何指令的情况下，独自上驾驶室，从右门走出，顺爬梯移至集装箱顶独自开始解绑作业。根据船长及大副推测，轮机长可能希望提前完成份内的绑扎工作，在靠泊后及早休息。

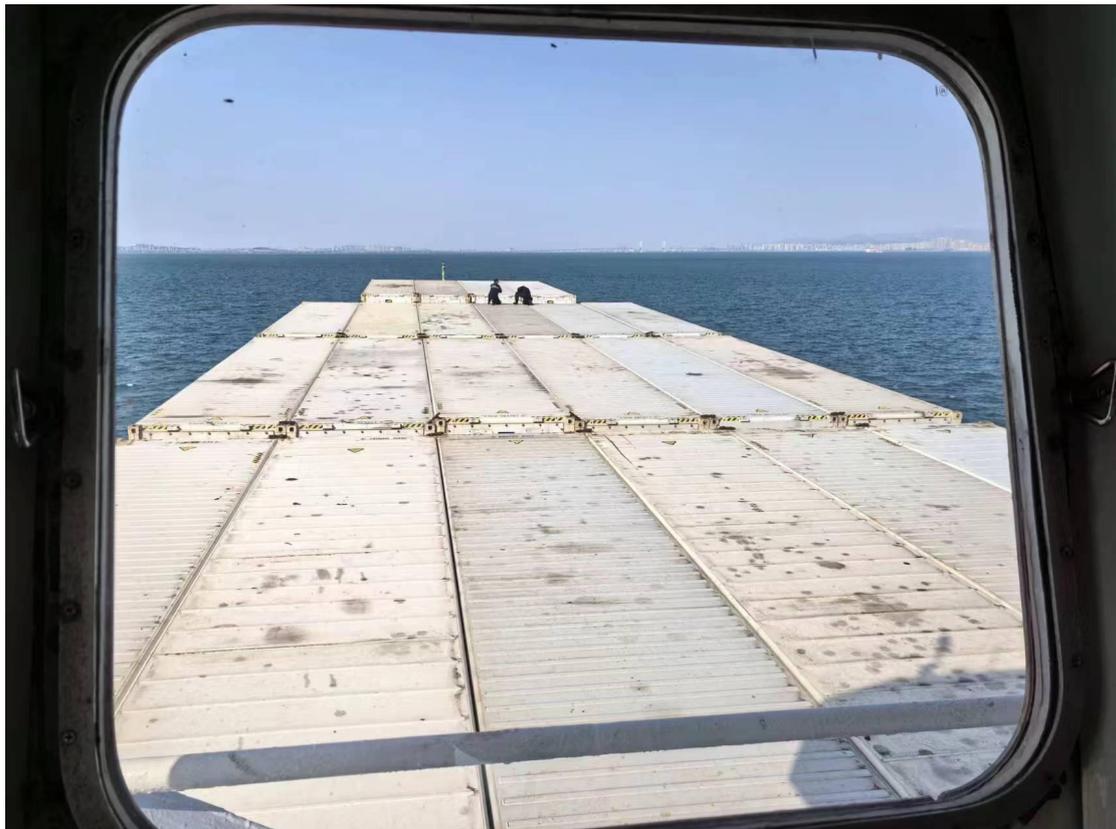
约 10 秒后，大副发现轮机长从 BAY04 与 BAY06 之间坠落，随后立即按响动员铃，令水手下餐厅通知船长及其他船员。

图 3：勘验人员所在位置即为坠落处

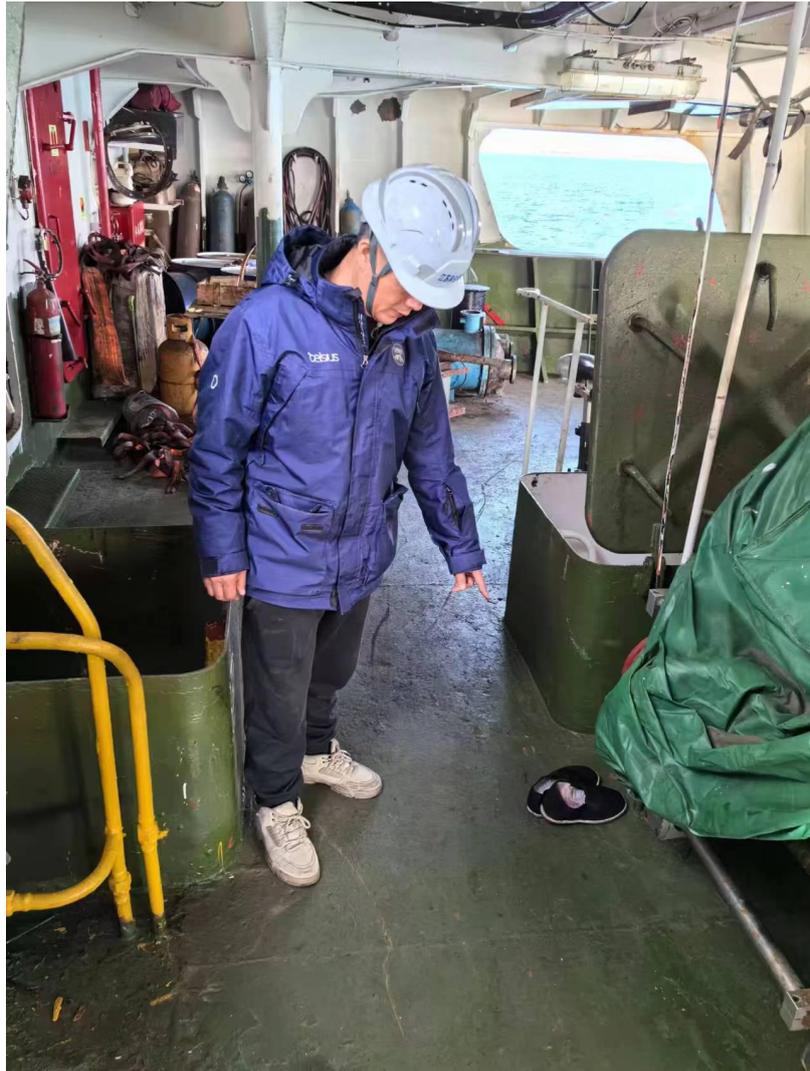
1. 事发当时有轻雾，空气湿度大，集装箱表面湿滑。
2. 轮机长穿着个人购买的布鞋（图 4），没有穿着公司配发的工作鞋，违反了公司《集装箱系固手册》第五章《积载与系固安全须知》5.3.1“参加绑扎的人员必须穿戴安全帽、工作鞋、工作服等防护用品”的规定。
3. “和生 16”轮值班驾驶员在发现轮机长独自前往箱顶后，没有询问其意图，也未对其进行制止。

图 4：“和生 16”轮轮机长事发时穿着的布鞋

建议江苏和生海运有限公司结合本次事故发生原因，组织公司管理人员全面开展船舶作业安全风险隐患排查整治，及时发现并消除事故隐患；切实落实安全生产主体责任，加强船舶安全管理，强化岸基支持与监督，督促全体船员严格执行安全管理体系文件各项要求，防范类似事故发生。
