青岛“4·13”“铭泰8”轮与 “辽盘渔25333”船碰撞事故调查报告

一、事故简况

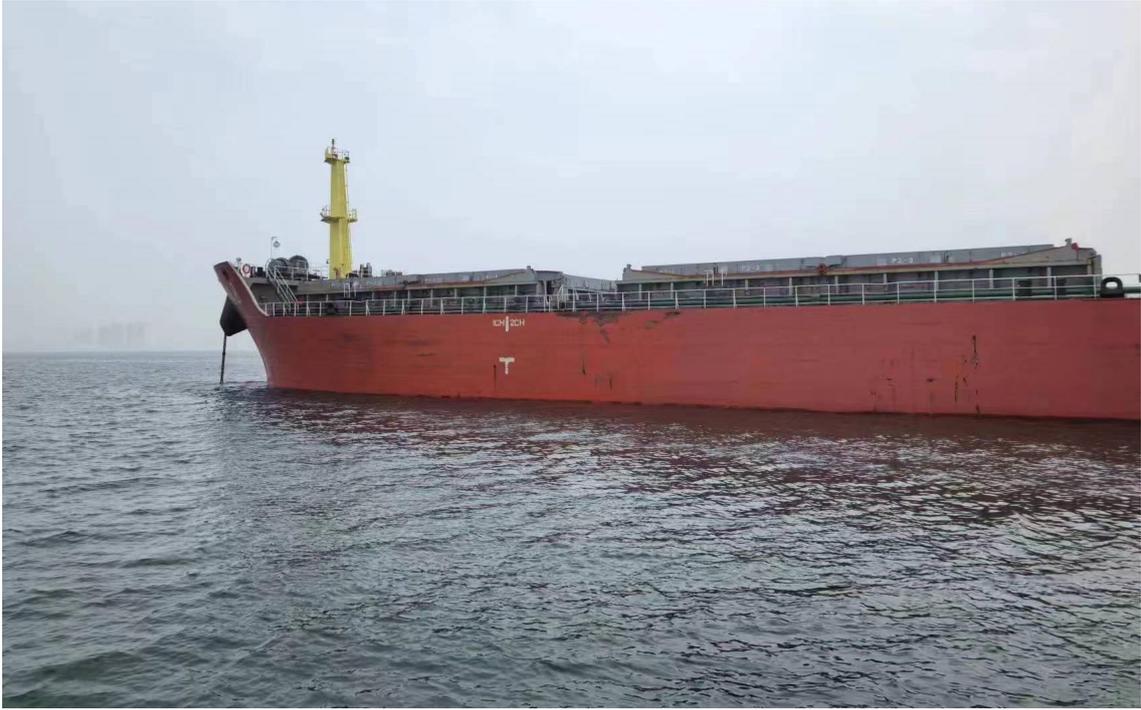
图 3：“铭泰 8”轮碰撞后照片（2 舱前）

1. 事故调查人员对“铭泰 8”轮现场勘验发现, 该轮左舷二舱前水线以上约 4 米有轻微凹陷和刮痕, 伴有蓝色外来油漆。左舷船艙导缆孔旁立柱有少许蓝色油漆 (其余被新刷油漆覆盖)。

综合以上证据，调查组认定，“辽盘渔 25333”船船艏与“铭泰 8”轮左舷 2 舱附近发生碰撞，伴随后续轻微擦碰。

事故造成“辽盘渔 25333”船船艏正前方向里凹陷比较严重，右舷驾驶楼和船舫部分舷墙有轻微擦痕；“铭泰 8”轮该轮左舷二舱前水线以上约 4 米有轻微凹陷和刮痕。

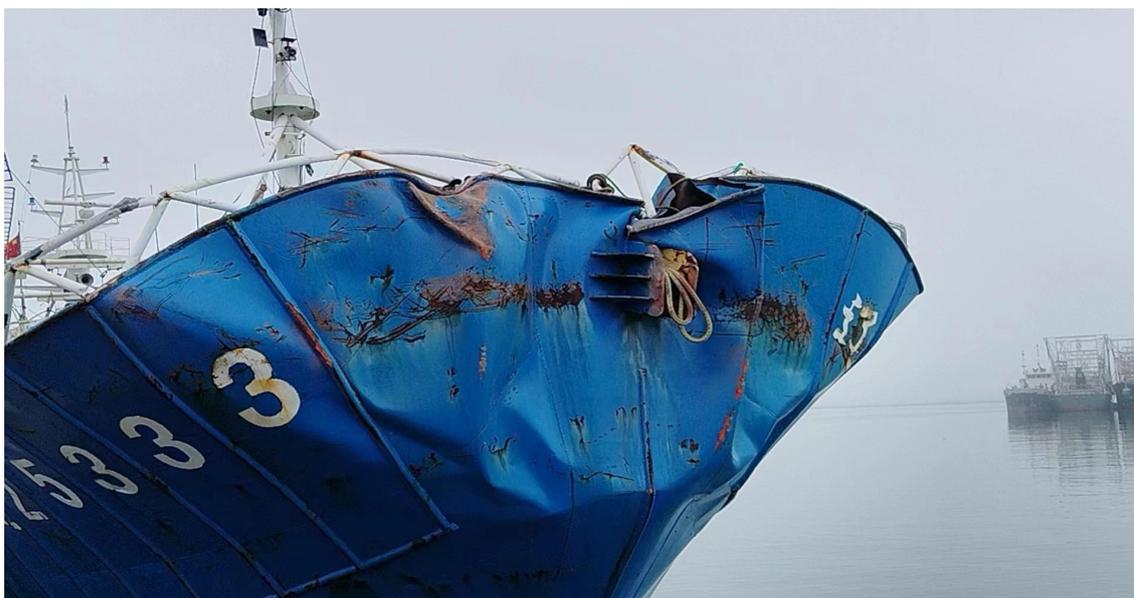
图 5：“辽盘渔 25333”船碰撞后照片（船艏）

2. 事故调查人员对“辽盘渔 25333”船现场勘验发现，该船船艏正前方向里凹陷比较严重；右舷驾驶楼外墙有约 2 米擦痕，有轻微凹陷，部分油漆脱落；右舷船中部分舷墙有约 0.5 米擦痕，部分货仓油漆脱落在此处。
