# “HANJIN GOTHENBURG” 轮与 “CHANG TONG” 轮 碰撞事故调查报告

中华人民共和国山东海事局 9.15 事故调查组  
二〇〇七年十二月二十七日

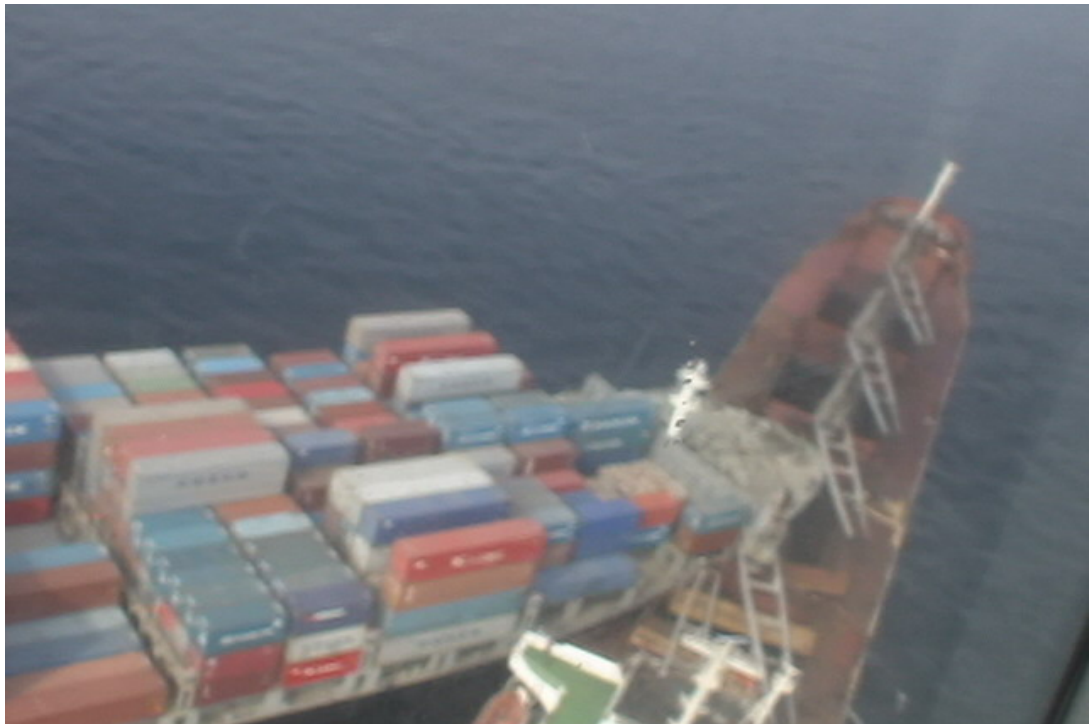
约 1933 时，值班大副查看 AIS 后（当时两船的相对位置见附图 5），得知来船船名，通过 VHF16 频道，呼叫“HANJIN, HARD PORT”，连续呼叫两遍无应答后，值班大副立即命令水手右满舵避让。

约 1935 时，船位  $38^{\circ} 18.7' N$ 、 $121^{\circ} 29.4' E$ ，航向  $077^{\circ}$  度，H 轮与 C 轮发生碰撞。H 轮船首碰撞 C 轮左舷 4、5 舱处

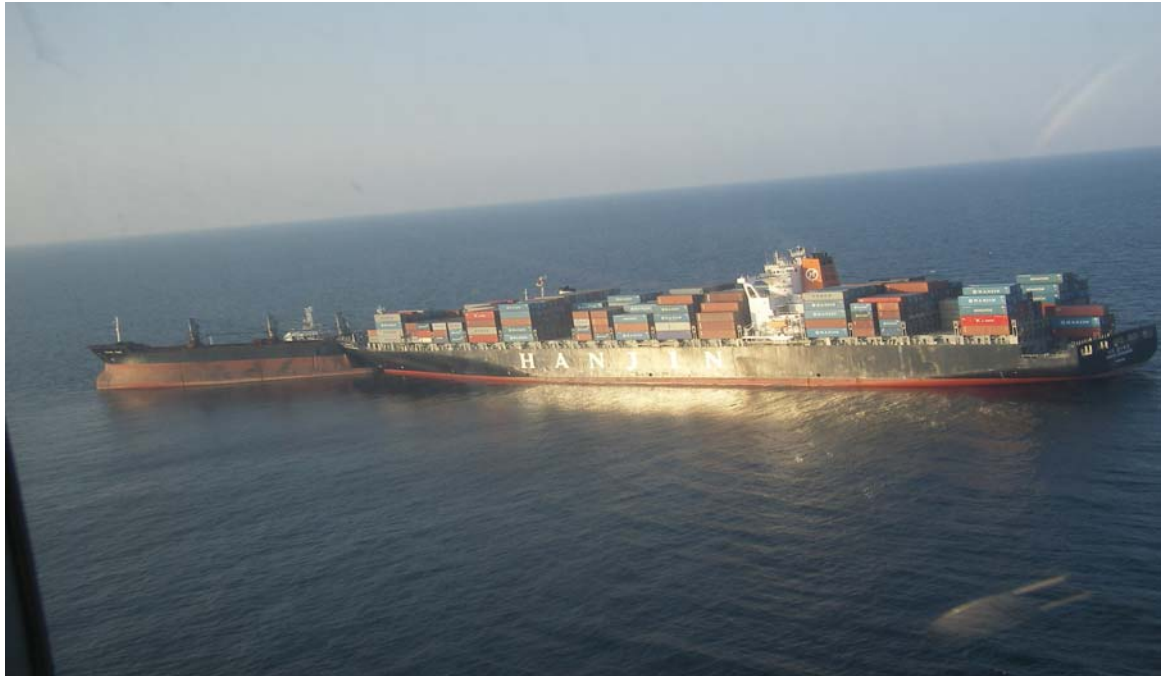
据 H 轮值班大副称：船舶发生碰撞十几秒钟之前，一直未观测到 C 轮，未采取任何针对 C 轮的避免船舶碰撞行动直到碰撞事故发生。

2.4.5 碰撞角度。根据 AIS 记录的两船运动轨迹和船舶碰撞后相互咬合状态的客观事实，结合当事船员的陈述，确定 H 轮从 C 轮左正横后约 40 度碰撞 C 轮。

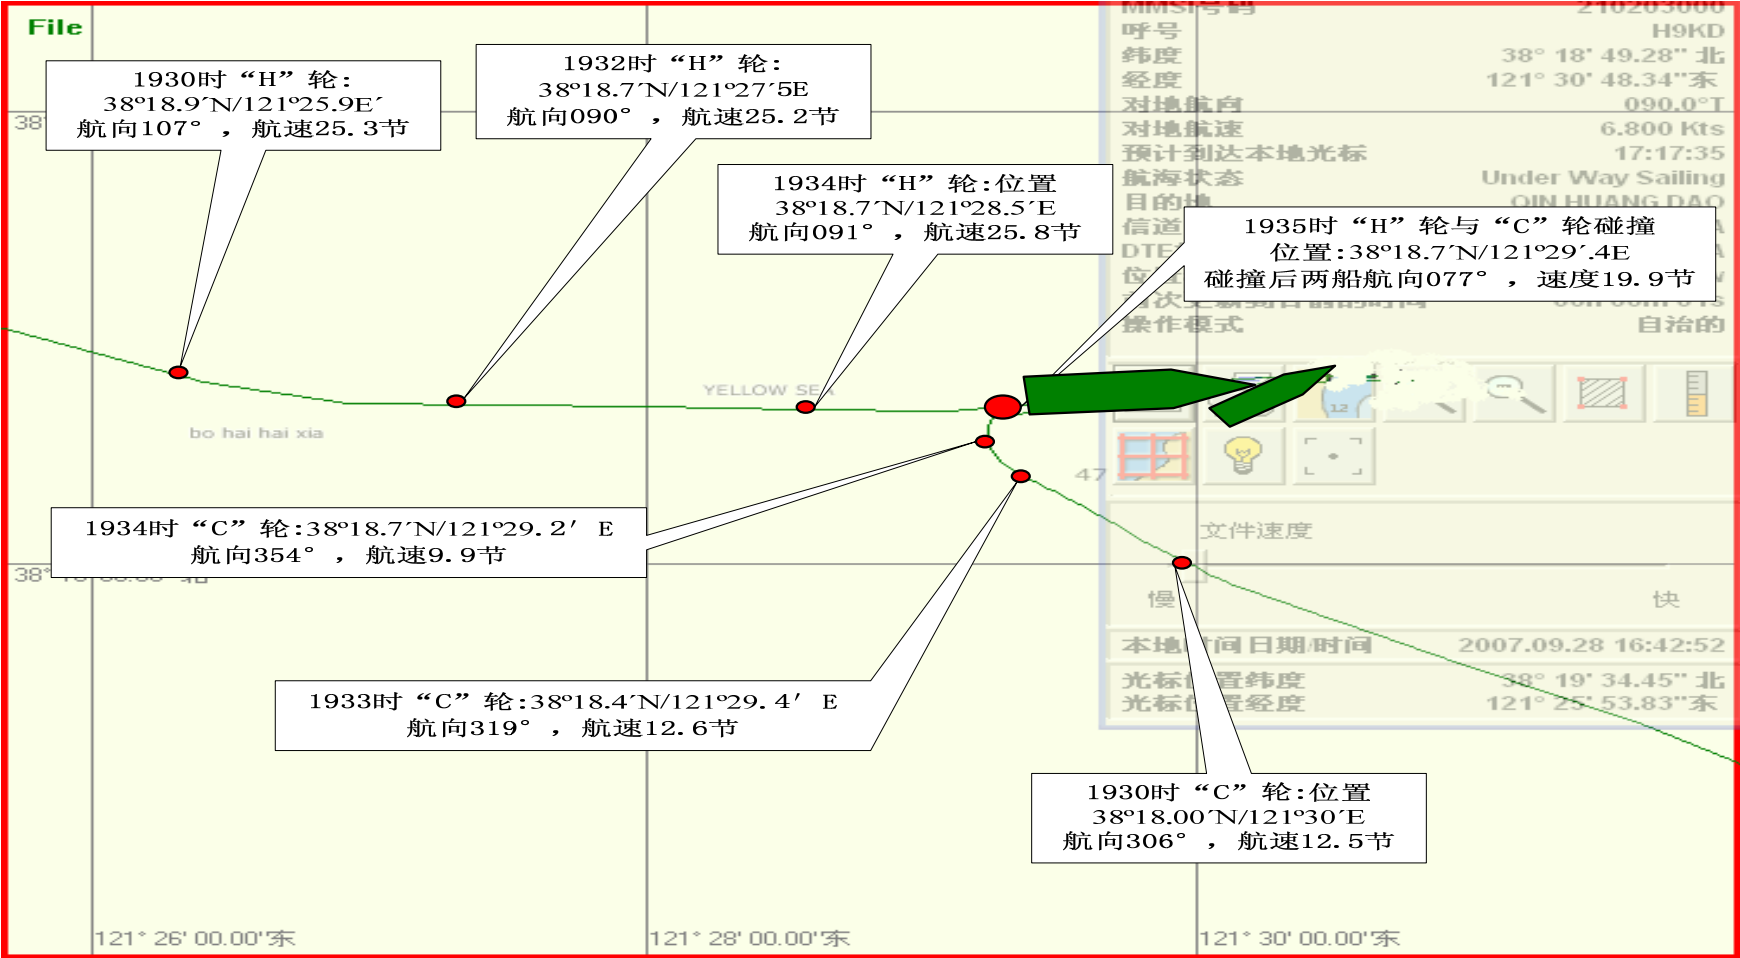
船舶碰撞位置示意图

“HANJIN GOTHENBURG” 轮与 “CHANG TONG” 轮碰撞态势图
