青岛“6.17”“中****”轮与“伯****”轮
供受油作业操作性污染事故
调查报告

青岛“6.17”“中****”轮与“伯****”轮供受油作 业操作性污染事故调查报告

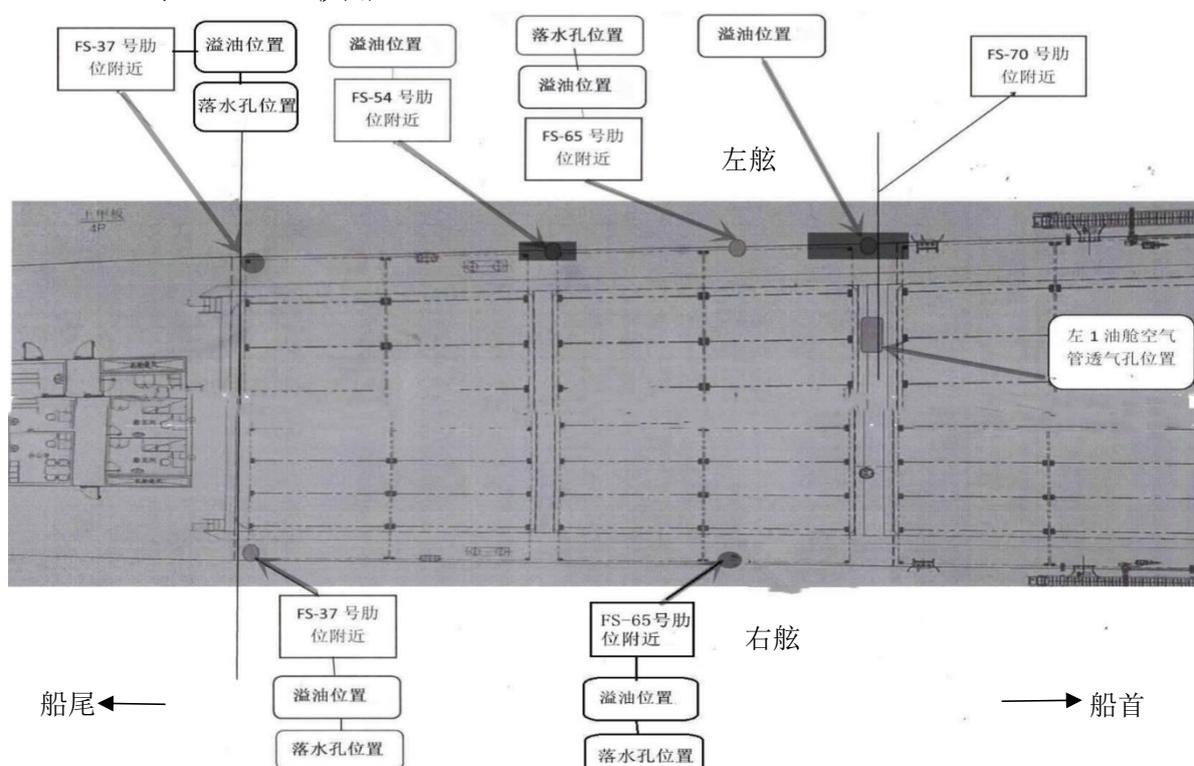
图 4：“伯”轮溢油位置示意图

根据“伯”轮提交的《船舶污染事故报告书》，船员询问笔录及现场照片分析，燃油自“伯”轮主甲板5号货舱和6号货舱间靠左舷的左1燃油舱空气管冒出。受梁拱和尾倾影响，燃油先汇集在船舶左舷主甲板。因事故发生时正在下雨，甲板积水，燃油在甲板表面快速流动，自70号肋位向船尾一直流至37号肋位

附近的生活区前沿。甲板累积的燃油深度超过舷侧列板高出主甲板的高度后，在“伯”轮左舷 70 号肋位和 54 号肋位附近多处漫溢，沿舷侧列板流入海中。另外，主甲板左舷 65 号肋位附近的一个落水孔未封堵，37 号肋位附近的一个落水孔封堵不严，部分溢油沿落水孔流入海中，造成海洋污染。

随着“伯”轮主甲板左舷汇集的燃油液面上升，部分燃油又沿 5 号货舱和 6 号货舱舱口围之间的通道逐步漫延至“伯”轮主甲板右舷，自 70 号肋位向船尾一直流至 37 号肋位附近的生活区前沿。右舷主甲板 65 号肋位、37 号肋位附近的落水孔因封堵不严，少量溢油沿落水孔流入海中，造成海洋污染。

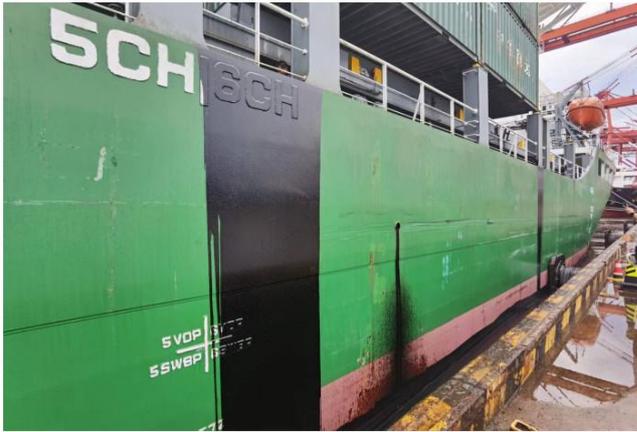
图 5: “伯”轮左舷侧船体油污

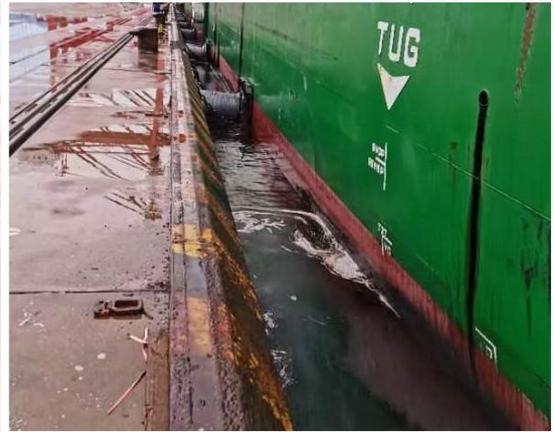
图 6: “伯”轮左舷溢油落水孔

加油前“伯”轮水手长王**未按照《加装燃油、滑油安全须知》的《加油操作检查表》要求对有关落水孔进行封堵，部分落水孔封堵不严，其履职失误导致部分甲板溢油自上述落水孔流出至海面。

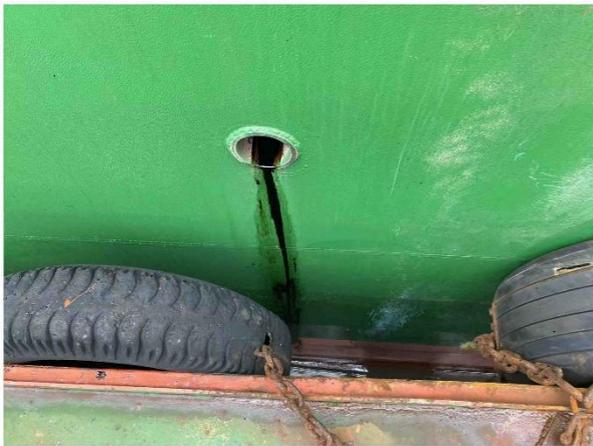
图 7: “伯”轮右舷 65 号肋位落水孔

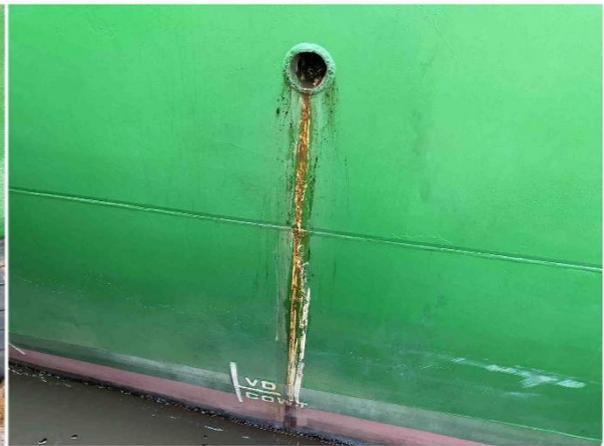
图 8: “伯”轮右舷 37 号肋位落水孔

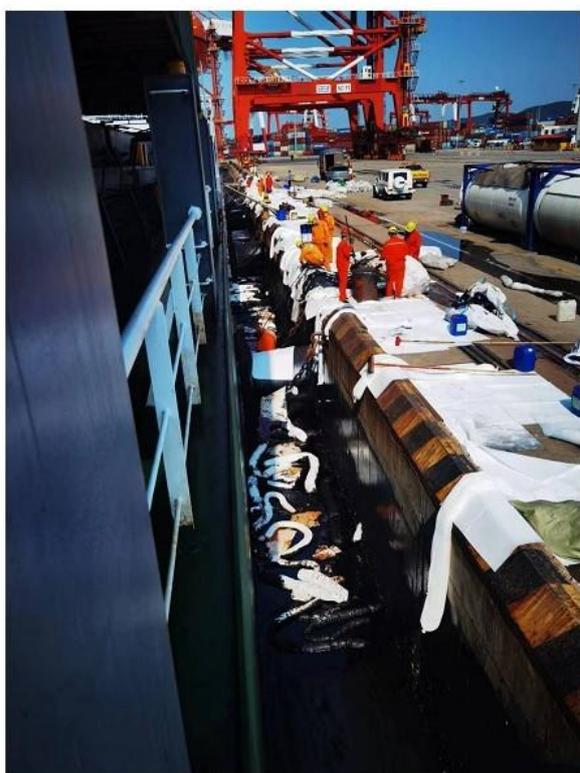
水面。事故发生时正处于落潮期，南风 3-4 级阵风 6 级。事故发生后，“中”轮立即在“伯”轮船尾布设了围油栏，溢油主要集中在“伯”轮左舷、船尾和右舷靠近船尾处。6 月 17 日 0920 时许，海事执法人员现场勘验发现，在“伯”轮左舷与码头中间有油污聚集，“伯”轮右舷船尾有 1 条黑油带，“伯”轮右舷与“中”轮间有油污聚集。“中”轮与“伯”轮北侧的港池海面分布有少量薄油膜。

图 9：“伯”轮左舷海面污染情况

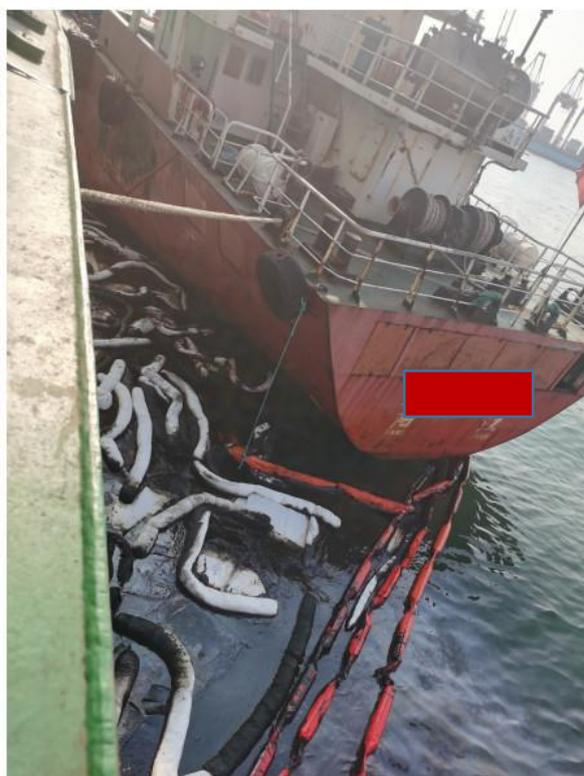
图10：两轮间油污聚集

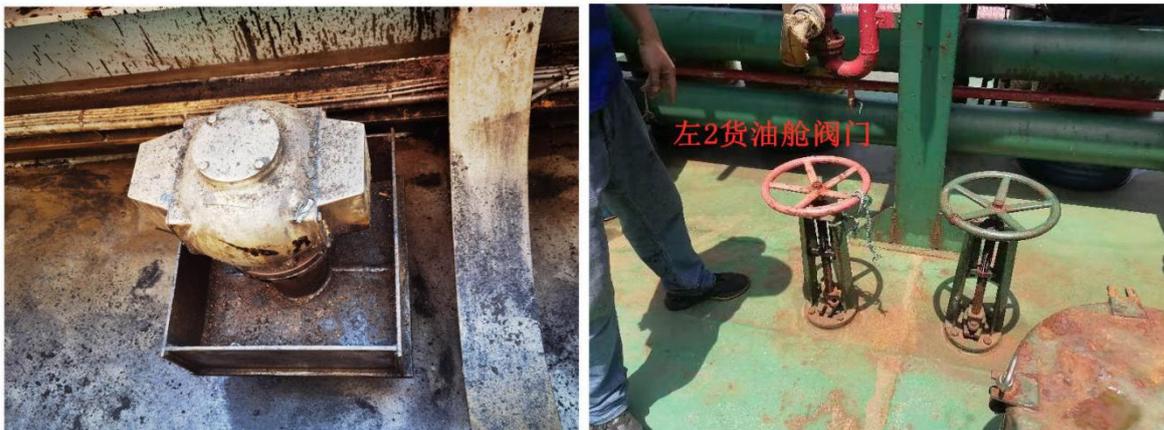
随后，“伯”轮二管轮检查发现燃料油从左 1 燃油舱空气管溢出，沿左、右两舷漫溢，部分溢流入海，于是打开了“伯”轮右 1、左 2、右 2 燃油舱阀门，以将左 1 燃油舱的燃料油泄放至前述各燃油舱。为收集甲板溢油，其又打开了右 1 燃油舱测量孔

事发后，“中”轮大副立即进行检查，发现本轮除本次用于供油的左 3、右 3 货油舱阀门开启外，不在本次供油计划内的左 2 货油舱的阀门处于误开启状态。

图 11：“伯”左 1 燃油舱溢油空气管 图 12：“中”轮左 2 货油舱的阀门

“中”轮大副兼计量员金**开启了左 3、右 3 货油舱阀门，但未检查确认不属于本次供油计划的左 2 货油舱的阀门是否关闭，而其实际处于开启状态。供油期间“中”轮左 2 货油舱与供油管路连通，导致燃油被意外泵出供至“伯”轮。

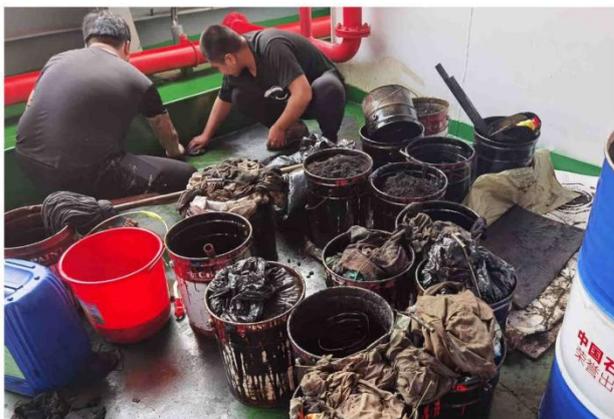
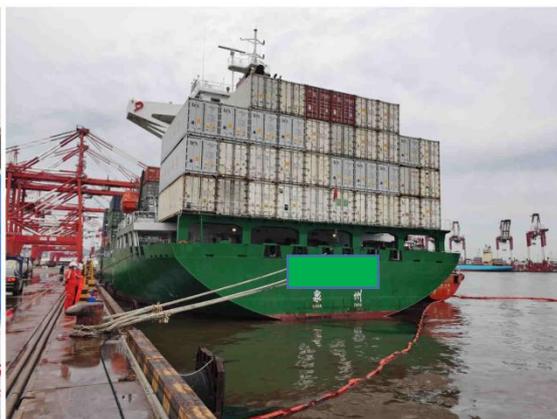
图 13：“伯”轮船员收集甲板溢油 图 14：“中”轮布设的围油栏

序，“中”轮立即安排船员在“伯”轮船尾处布设了1条围油栏，“伯”轮组织船员用破布、木屑、油桶等清污器材清理回收甲板上的溢油，两轮分别联系了各自的清污协议单位协助清理海面溢油。

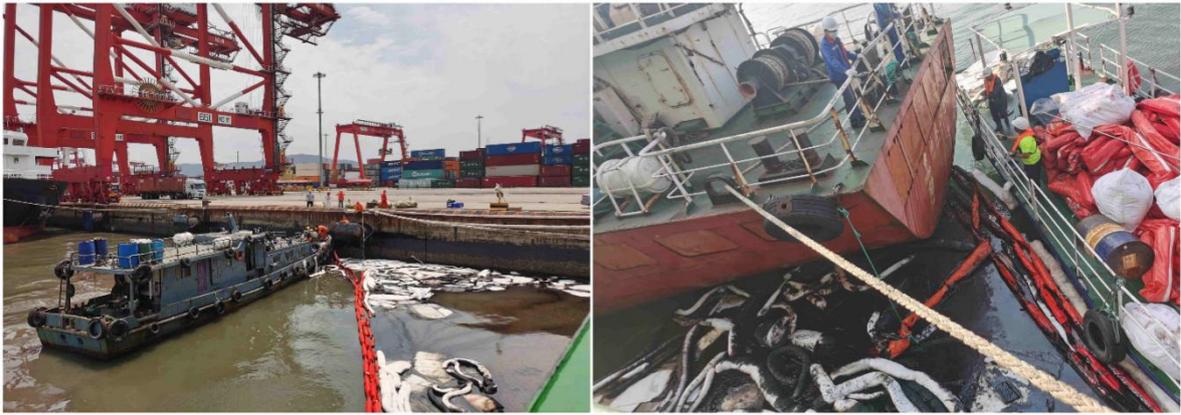
图 15、图 16: 清污现场作业图

“伯”轮清污协议单位青岛****有限公司派出清污船“福***”和“泓*”，“中”轮清污协议单位青岛*****有限公司派出清污船“容**”、“顺***”、“祥***”和“祥***”，青岛*****有限公司黄岛分公司派出清污船“碧***”和“鲁*****”先后抵达现场，布设围油栏围控船舶周边海面油污防止扩散，抛投吸油毡、喷洒消油剂清理海面油污。
