青岛“4·12”“CRYSTAL ARROW”轮 与“无名渔船”碰撞事故调查报告

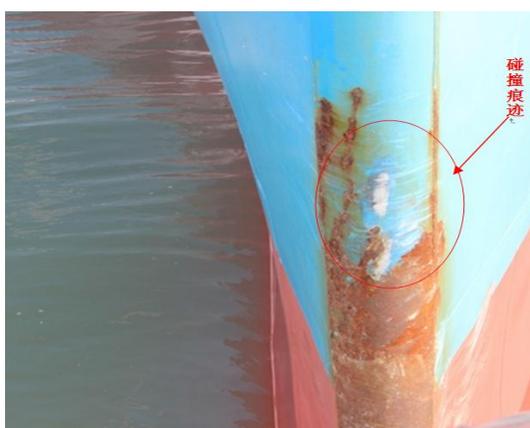
4. “CRYSTAL ARROW”轮船艏（图5）及右舷尾部（图6）有明显的碰撞痕迹。

图5：船柱碰撞痕迹

根据对两船的现场勘验，“CRYSTAL ARROW”轮船艏及右舷尾部有碰撞痕迹，“无名渔船”右舷尾部严重破损。“CRYSTAL ARROW”轮船艏与“无名渔船”右舷尾部发生碰撞。

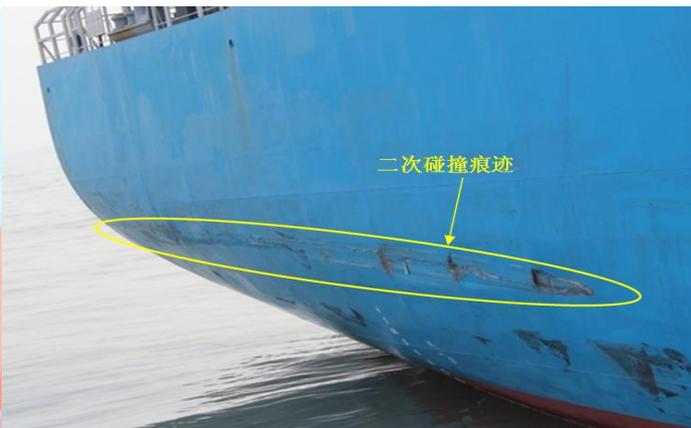
图6：船尾二次碰撞痕迹

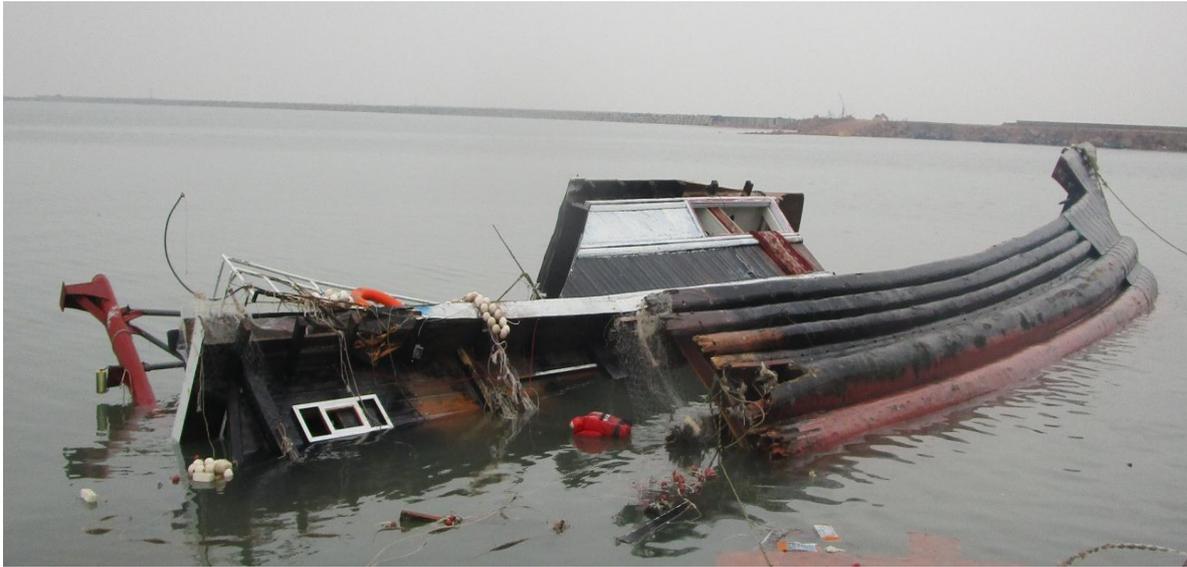
5. “无名渔船”右舷船尾破损（图7）。

图 7：“无名渔船”船尾破损

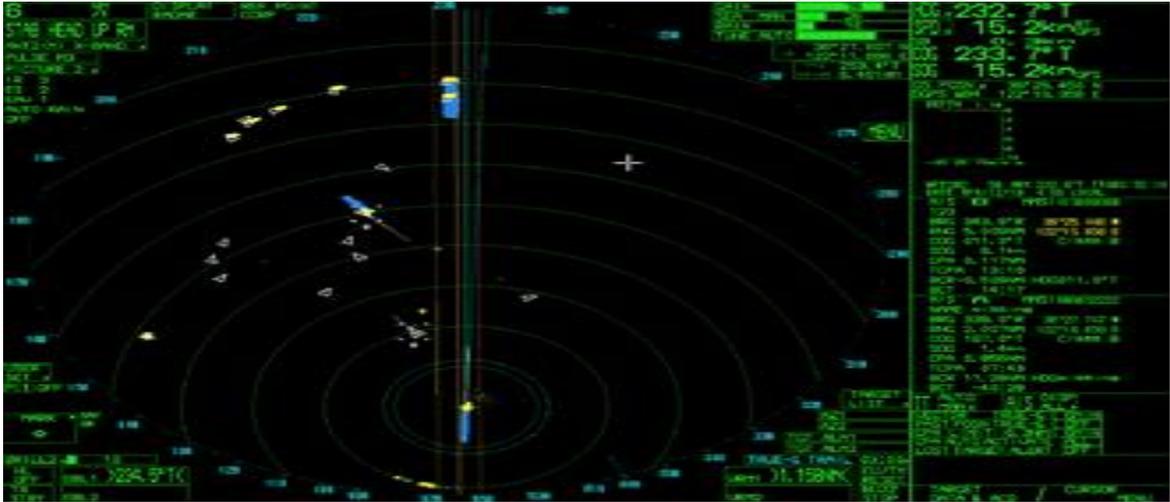
图 8：两船会遇态势

“CRYSTAL ARROW”轮航向 233.7 度，“无名渔船”航向 011.3 度，两船相距 5 海里，最近会遇距离小于 0.2 海里，存在碰撞危险，业已构成交叉相遇局面（图 8）。

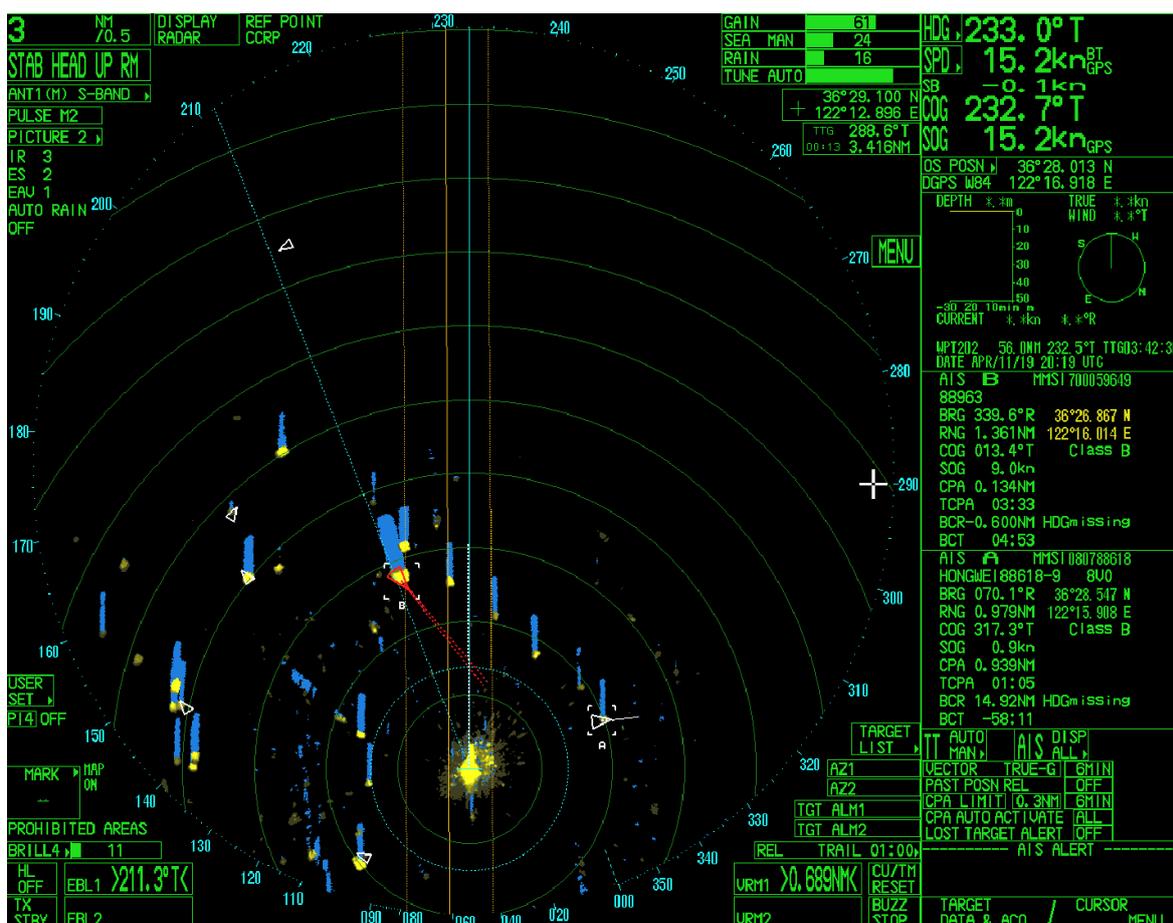
图 10: 0420 时 “CRYSTAL ARROW” 轮雷达截屏

0420时，“CRYSTAL ARROW”轮GPS船位 $36^{\circ}28'.0N/122^{\circ}16'.9E$ ，航向233.3度，航速15.2节，与“无名渔船”相距1.4海里，CPA0.13海里，TCPA3分33秒。“CRYSTAL ARROW”轮转换至手操舵航行，大副使用信号灯照射渔船，招引对方注意(图10)。

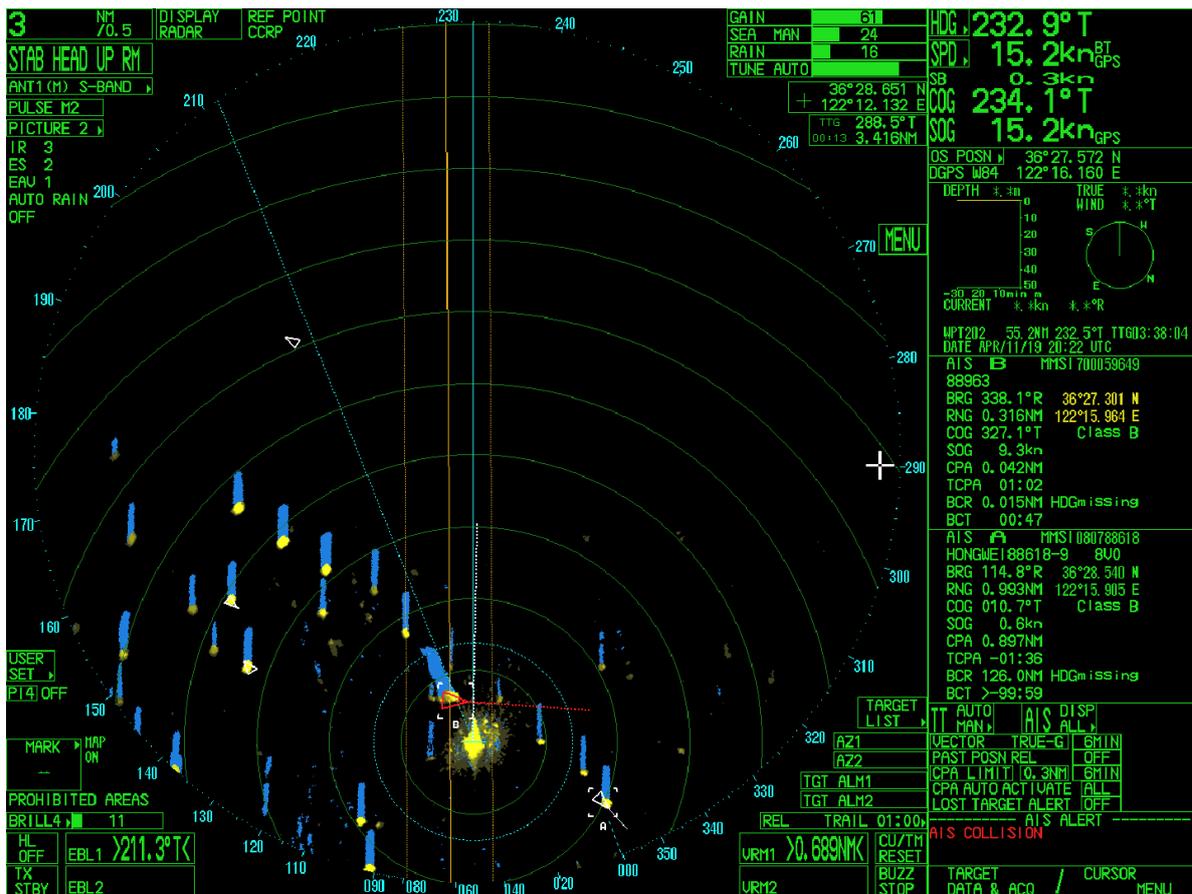
图 12: 0423 时 “CRYSTAL ARROW 雷达截屏

0423 时，“CRYSTAL ARROW”轮 GPS 船位 $36^{\circ} 27' .6N/122^{\circ} 16' .1E$ ，航向 234.2 度，航速 15.2 节，与“无名渔船”相距 0.32 海里，CPA 0.04 海里，TCPA 1 分 2 秒。大副给出舵令“STARBOARD 10”，在船艏开始向右偏转时，大副又先后给出舵令“MIDSHIP”、“PORT 10”、“PORT 20”（图 12）。

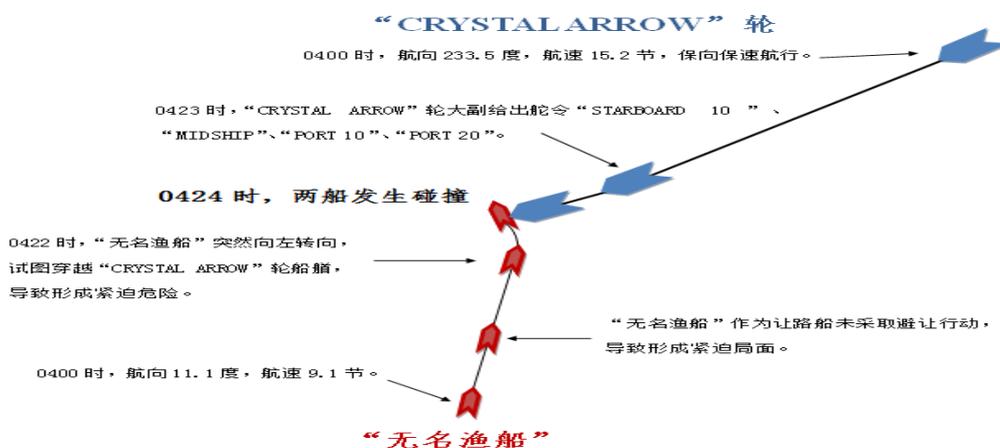
图 13: 两船碰撞态势示意图

0424 时，“CRYSTAL ARROW” 轮船艏与“无名渔船” 船尾右侧碰撞，随后“CRYSTAL ARROW” 轮右舷后部又与“无名渔船” 发生擦碰。碰撞位置：36° 27' .4N/122° 15' .9E(两船碰撞态势见图 13)。
