## 日照“3·19”“X”轮爆炸事故调查报告

2017年3月19日1625时, XX公司等所属台州籍油船“X”轮空载由宁波港驶往葫芦岛港途中, 在 $35^{\circ}21' .7N/122^{\circ}45' .0E$ 处发生爆炸事故, 事故造成3人失踪, 1人受轻伤, 该轮货舱甲板及横、纵舱壁不同程度损毁, 构成较大等级水上交通事故。

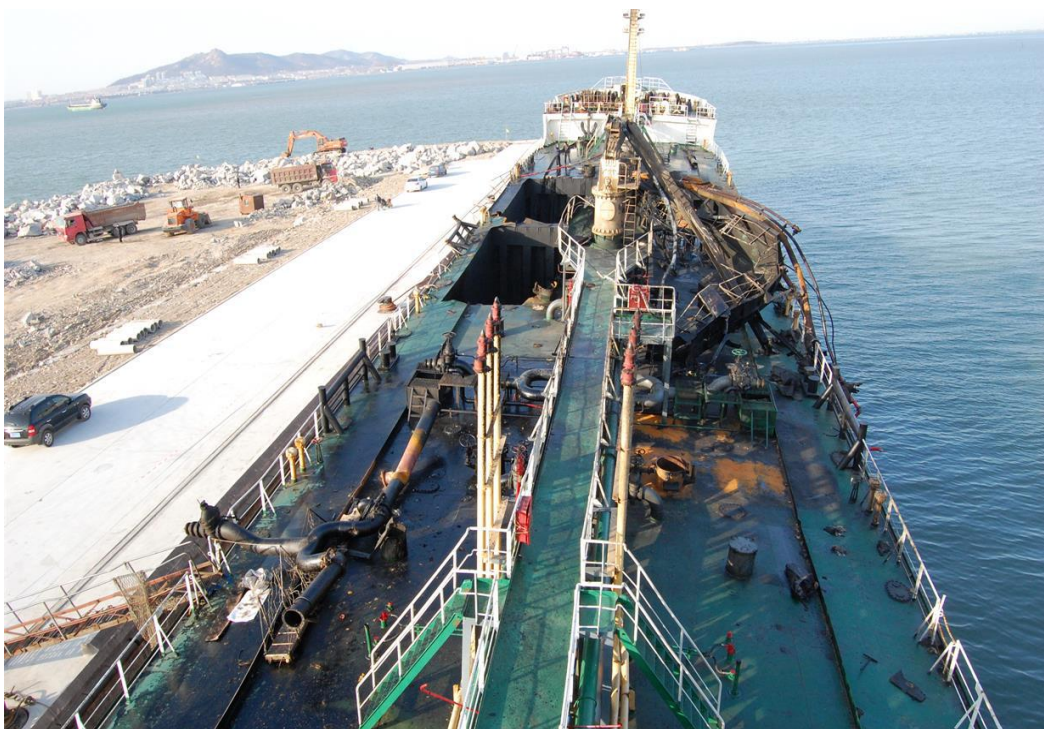
2 号舱甲板及甲板上附件消失，3 号舱左舷甲板及甲板上附件消失，1-4 号舱横、纵舱壁不同程度破损、塌陷，2 号舱、3 号舱步桥被炸断，步桥起重设备弯曲变形，多处甲板管线断裂、移位。具体情况参见图 1-图 6。

图 1：船舶爆炸受损总体情况

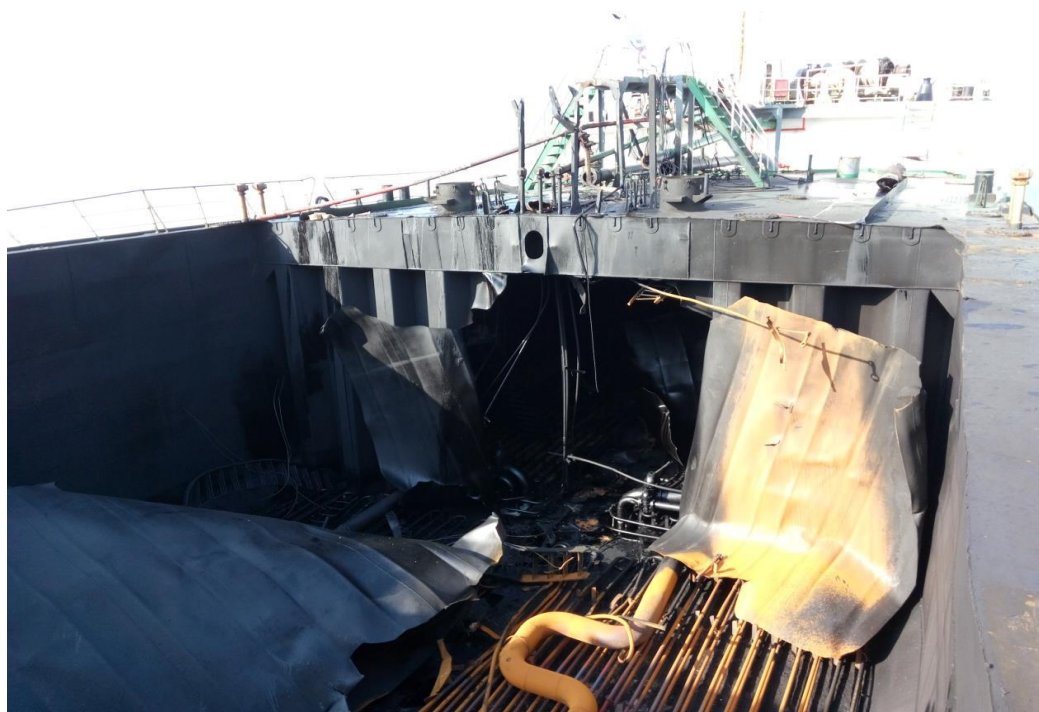
图 2：2 号舱受损情况

2. 经事故现场勘验，2 号舱附近爆炸损失最严重。

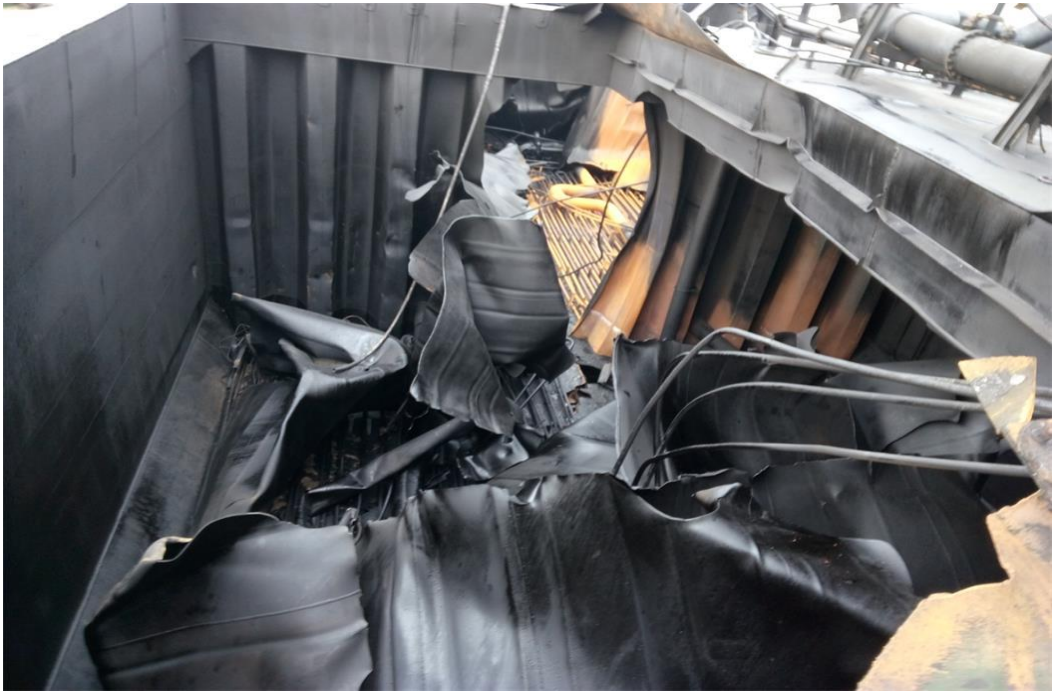
图 3： 3 号舱受损情况

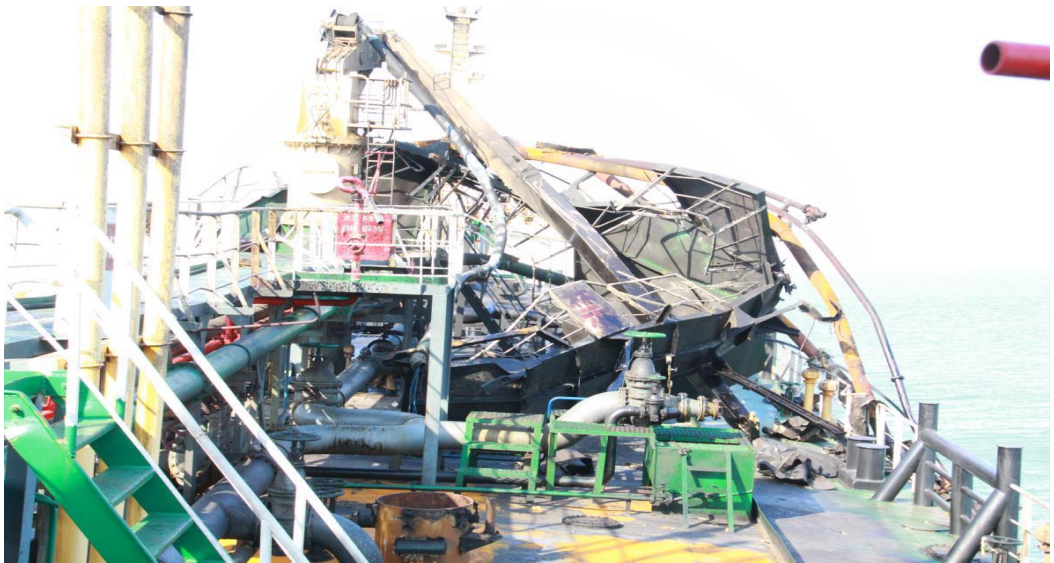
图 4： 步桥及起重设备受损情况

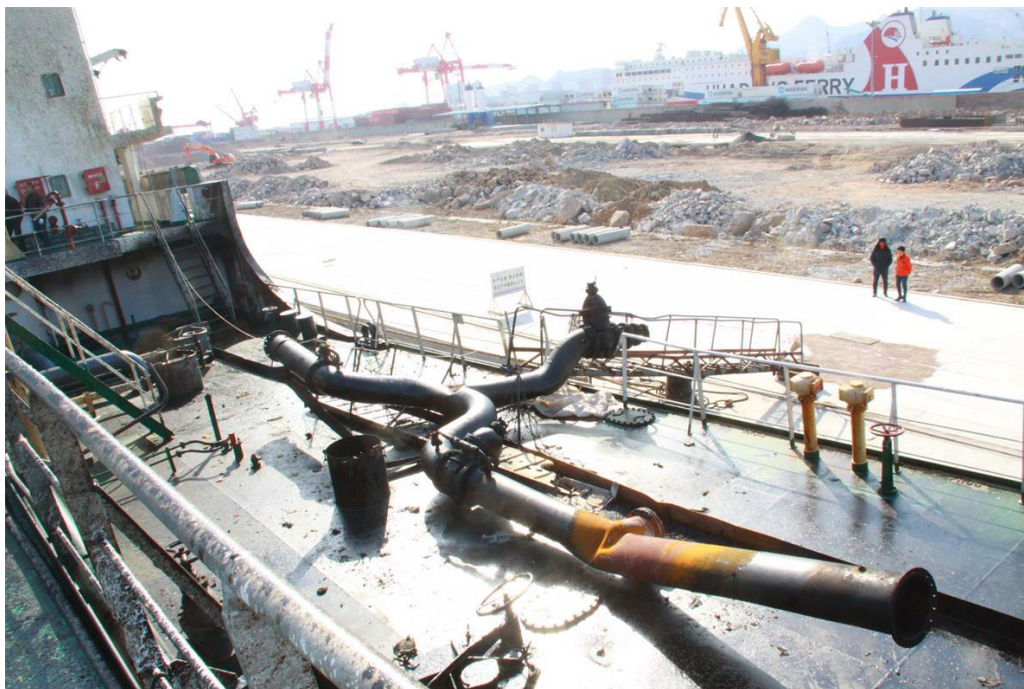
图 5：甲板输油管线断裂移位情况

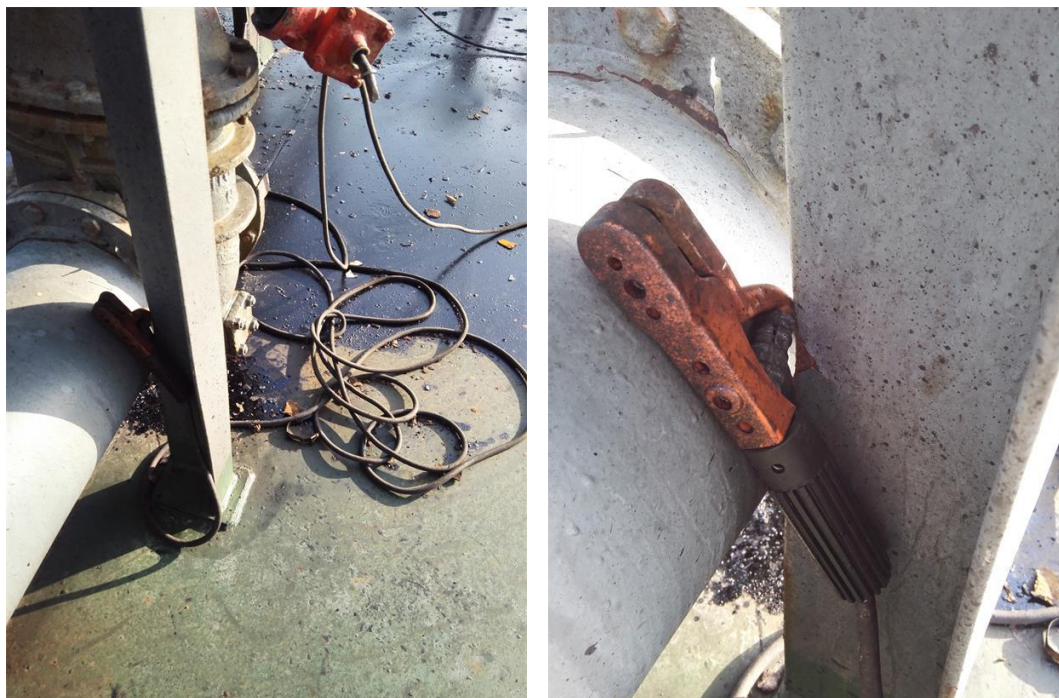
图 6：事发现场附近的电焊作业设备

“X”轮空载航行期间，油气挥发聚集在密闭货舱内，该船作业人员在电焊作业前未按照《油轮油码头安全作业规程》（GB 18434-2001）的规定及公司体系文件的要求检查作业环境，未对货油舱进行清舱、除气、测爆，在不符合电焊安全作业条件的情况下实施明火作业，引发货舱油气爆炸是导致本次事故的直接原因。

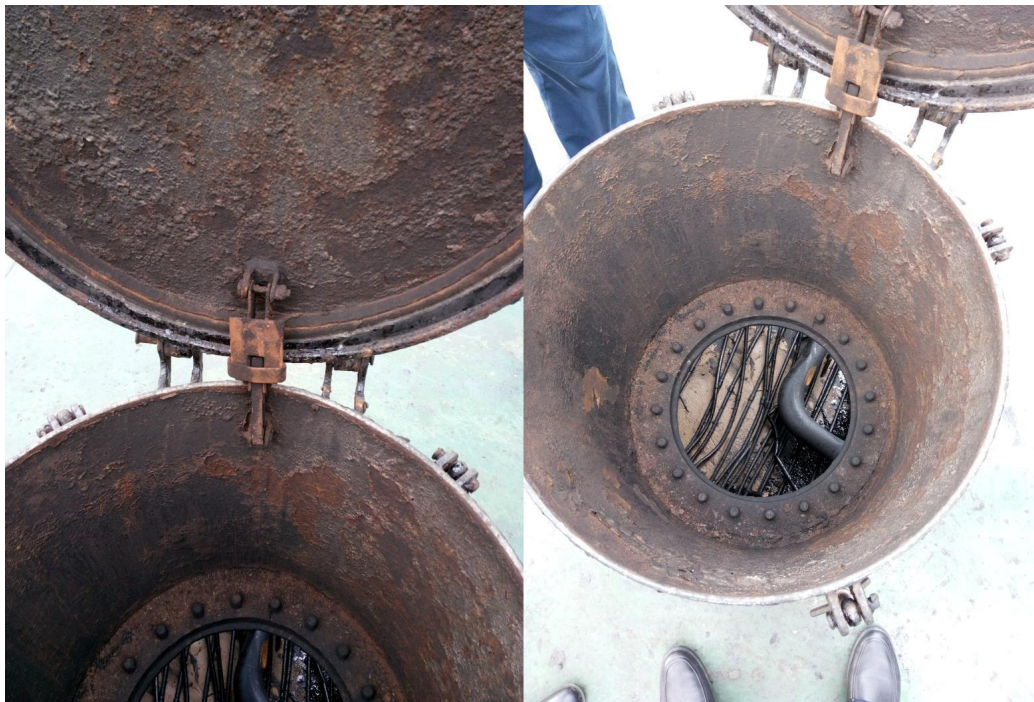
1. 根据本次事故目击者的事实陈述，爆炸发生位置位于 2 号舱左舷取样孔处。

图 7：实施电焊作业的相同部位（实际施工部位已不存在）

3. 爆炸前，“X”轮上空没有打雷、闪电现象。“X”轮处于空载在航状态，除电焊作业外，没有进行装卸、压载、洗舱、扫舱、驱气和量油等作业。爆炸前，其他油舱盖是关闭的，各货油舱压力处于正常工作的状态，因明火作业需要，2 号舱取样孔盖处于开启状态，造成 2 号舱舱内可燃混合气体与外界连通。
