# 威海“10·6”“庆华海 2”轮与“辽营渔运 25067” 船碰撞事故调查报告

编制时间：2024 年 3 月

编制单位：中华人民共和国威海海事局

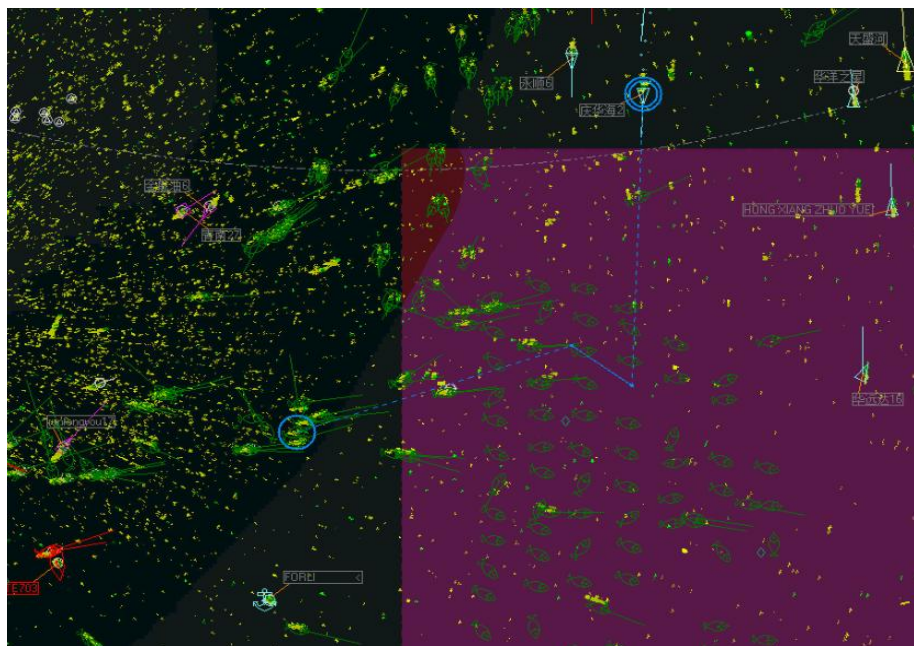
图 4: 2330 时“庆华海 2”轮 VTS 回放截图

2330 时许，“庆华海 2”轮船位  $36^{\circ} 58' .0\text{N}/122^{\circ} 47' .7\text{E}$ ，航向 182 度，航速 7.9 节，“辽营渔运 25067”船位于“庆华海 2”轮右前方 43.3 度方位，两船相距约 8.5 海里，CPA 0.3 海里，TCPA 38 分钟。

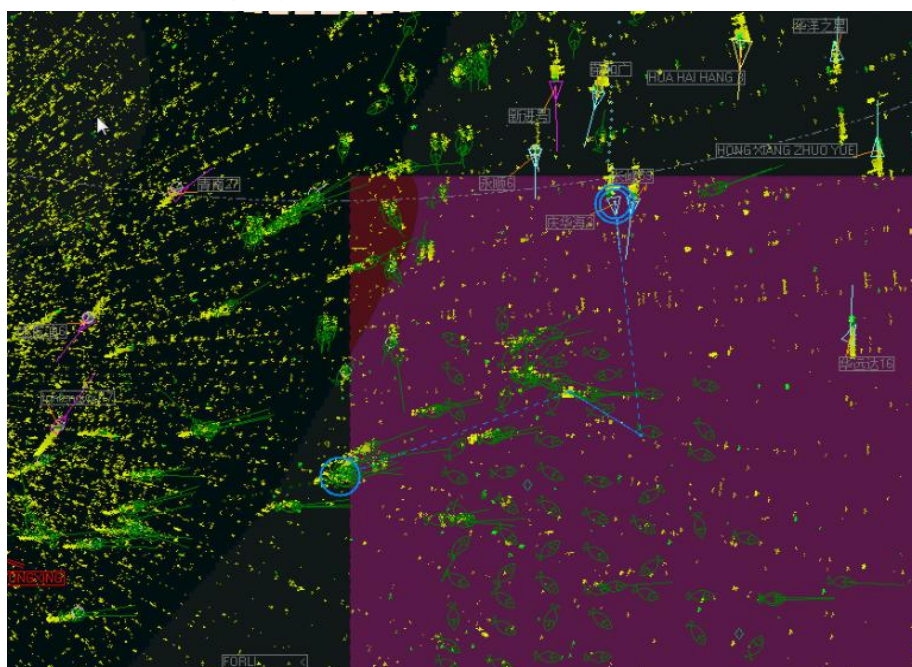
图 5: 2341 时“庆华海 2”轮 VTS 回放截图

2341 时许，“庆华海 2”轮船位  $36^{\circ} 56' .5N/122^{\circ} 47' .8E$ ，航向 174 度，航速 8.0 节。“辽营渔运 25067”船位于“庆华海 2”轮右前方 44.4 度方位，两船相距约 6.0 海里，CPA 1.3 海里，TCPA 27 分钟。

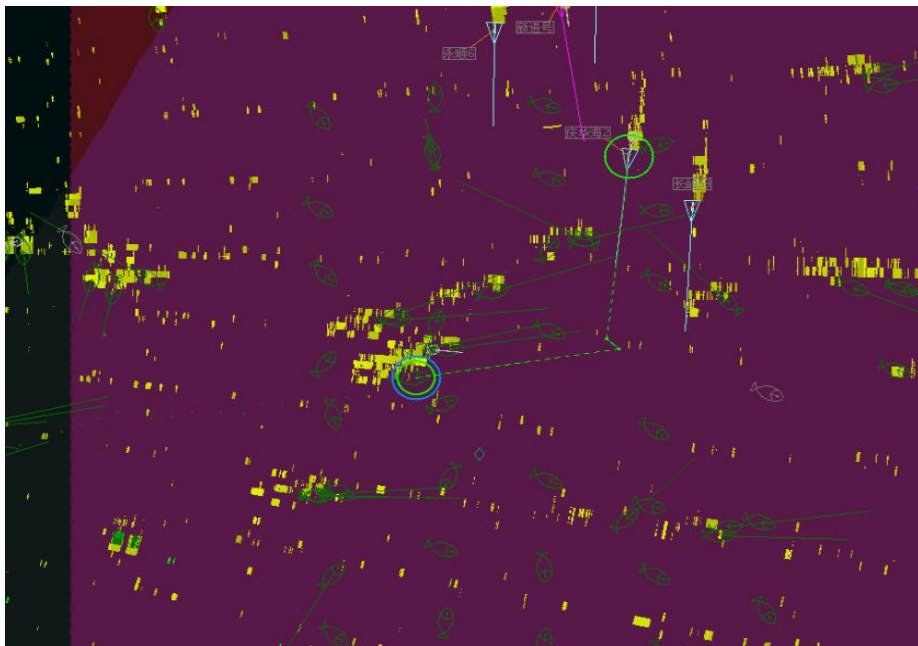
图 6: 2358 时“庆华海 2”轮 VTS 回放截图

2358 时许, “庆华海 2”轮船位  $36^{\circ} 54' .3N/122^{\circ} 47' .4E$ , 航向 186 度, 航速 8.1 节。“辽营渔运 25067”船位于“庆华海 2”轮右前方 40.7 度方位, 两船相距约 2 海里, CPA 0.1 海里, TCPA 10 分钟。

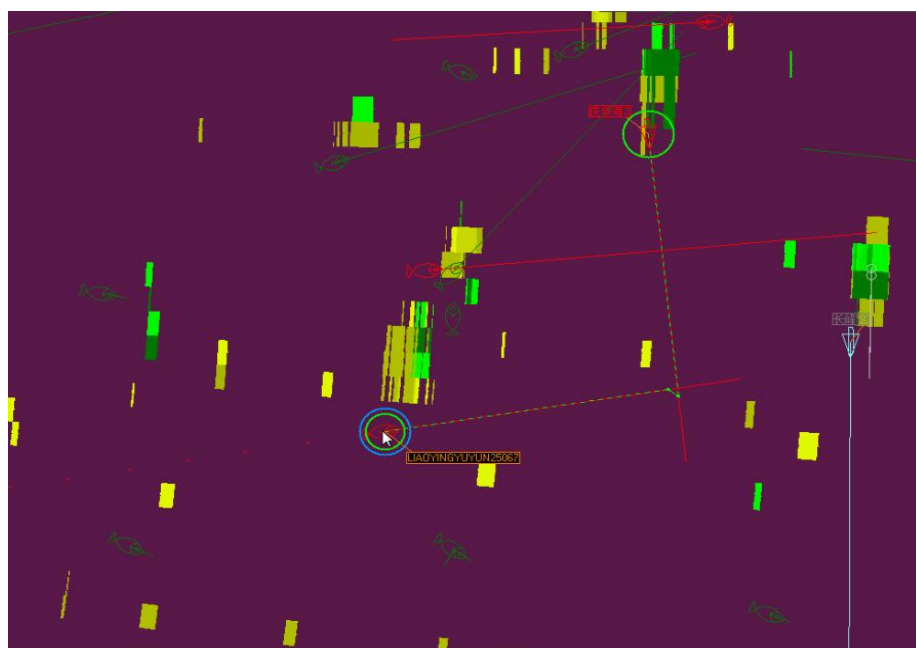
图7: 0004时“庆华海2”轮VTS回放截图

6日0004时许,“庆华海2”轮船位 $36^{\circ}53'1.6\text{N}/122^{\circ}47'3\text{E}$ ,航向由186度逐渐调整回174度,航速8.1节。“辽营渔运25067”船位于“庆华海2”轮右前方39.0度方位,两船相距约1海里,CPA 0.03海里,TCPA 5分钟,两船进入紧迫局面。

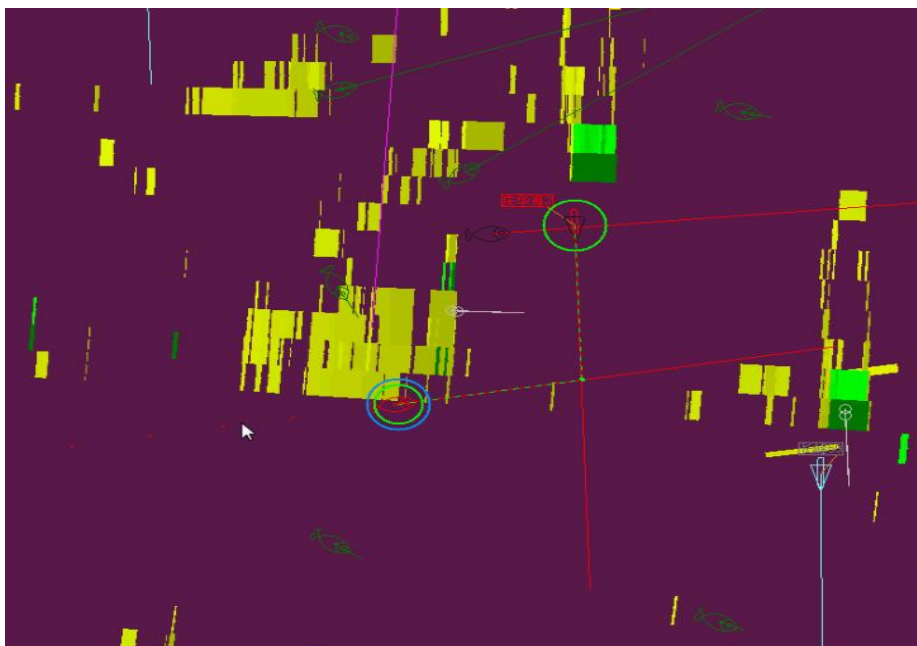
图 8: 0006 时“庆华海 2”轮 VTS 回放截图

0006时许,“庆华海2”轮船位 $36^{\circ}53'1.3\text{N}/122^{\circ}47'3\text{E}$ ,航向177度,航速8.1节。“辽营渔运25067”船位于“庆华海2”轮右前方38.1度方位,两船相距约0.6海里,CPA 0.01海里,TCPA 2.7分钟。

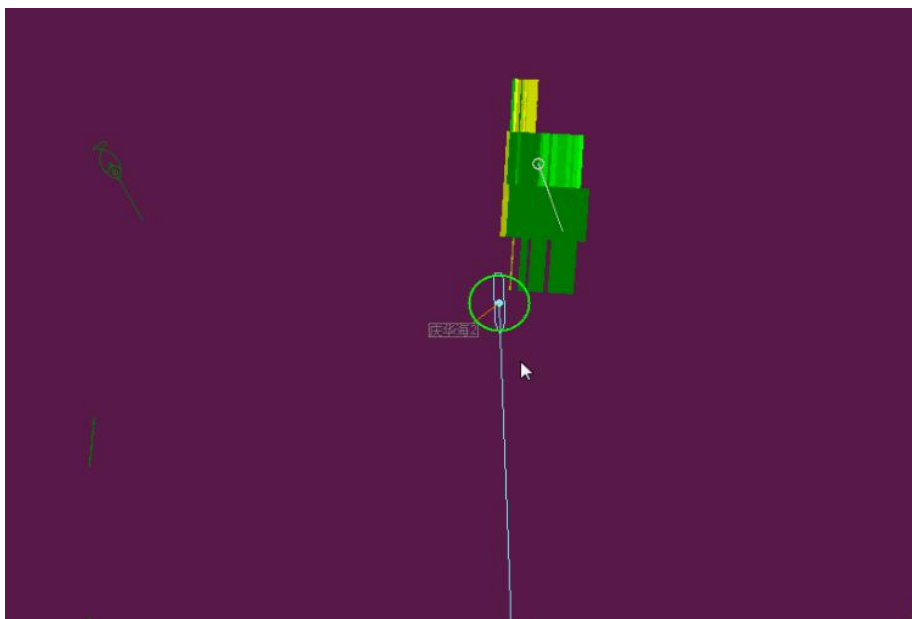
图 9：0008 时“庆华海 2”轮 VTS 回放截图

0008 时许,“庆华海 2”轮船位  $36^{\circ} 52' .9\text{N}/122^{\circ} 47' .3\text{E}$ , 航向 178 度, 航速 8.2 节。“辽营渔运 25067”船 AIS 信号消失,“庆华海 2”轮与“辽营渔运 25067”船雷达回波重合, 两船发生碰撞。

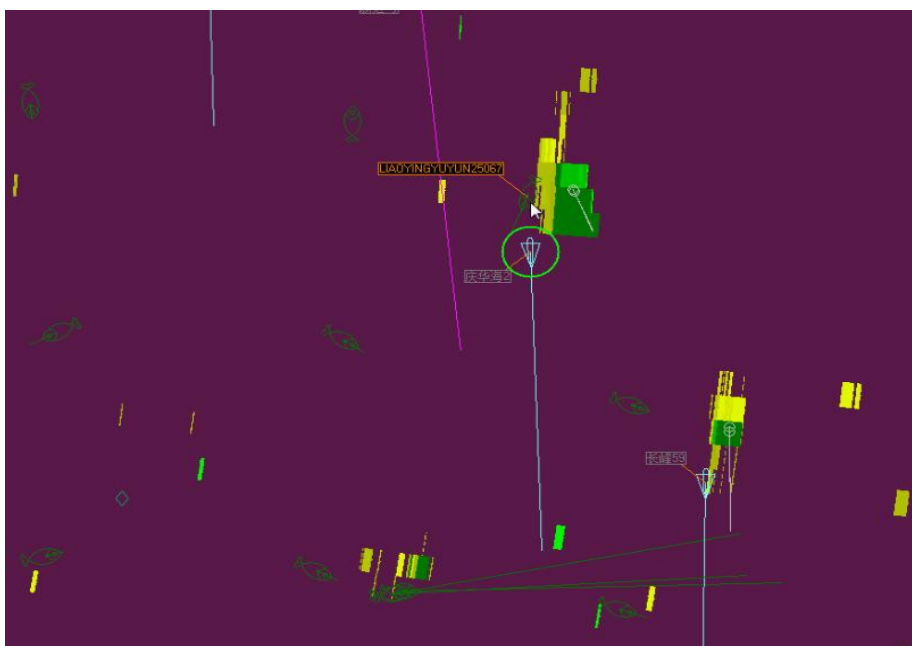
图 10：0009 时“庆华海 2”轮 VTS 回放截图

0009 时许，“庆华海 2”轮船位  $36^{\circ} 52' .8\text{N}/122^{\circ} 47' .4\text{E}$ ，航向 178 度，航速 8.2 节。此时，“辽营渔运 25067”船 AIS 信号短暂消失后再次出现，并停在碰撞位置。
