# 日照“1·22”W轮与M轮碰撞事故 调查报告

## 一、事故简况

2020年1月22日1510时，利比里亚籍散货船W轮由几内亚载运199905吨铝矾土，在日照港石臼港区起锚进港过程中，于35°16.077'N/119°49.057'E处与中国香港籍散货船M轮（锚泊，载有113358吨铁矿粉）发生碰撞事故，事故造成两船船首不同程度受损，直接经济损失约364万元人民币，构成一般等级水上交通事故。

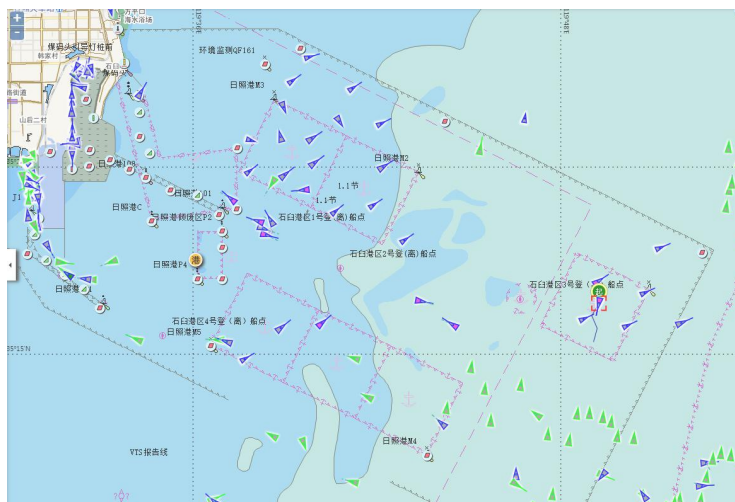
图 3：事故水域通航环境图

事故水域位于日照港石臼港区 2 号锚地，该水域海图水深约 21 米~30 米，1 月 22 日潮汐：1017 时低潮潮高 57cm，1636 时高潮潮高 413cm，事发时处于涨潮阶段，潮高约 373cm。事发时 2 号锚地共有包括 M 轮在内的 4 艘锚泊船，均距 W 轮 0.7 海里以上，另有 1 艘进港船正驶入 2 号锚地准备抛锚。除此之外，锚地内外无其他对 W 轮航行造成影响的船舶。详见图 3。

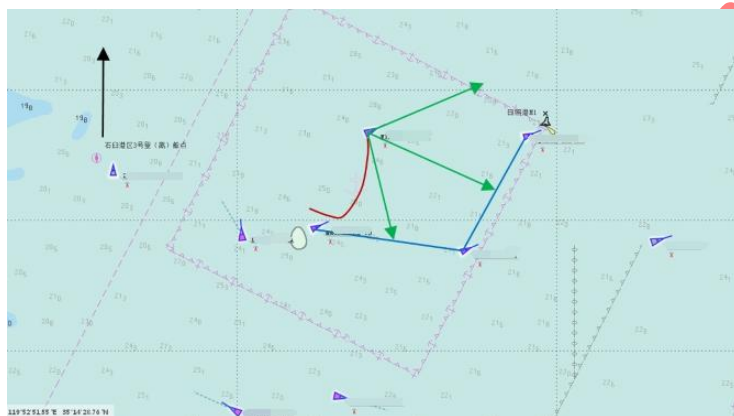
图 4：W 轮锚地航行计划分析

W 轮船长对驶离锚地的航行计划作出变更后，对新航行计

划的风险评估不足。如图 4 所示，W 轮在向右转向出锚地的过程中，有多个方案可供选择，向东北、向东或向东南航行（如图中绿色箭头所示）皆可。考虑到“D”轮正准备抛锚以及外界环境因素对 W 轮航行的影响，W 轮选择从 M 轮北侧通过（如图中红色箭头所示）的方案明显不佳，难度大、危险程度高。

事发航次，W 轮船长系第一次担任船长职务，从事发前对 W 轮的指挥操纵来看，其对风、流、浅水效应对船位漂移和船舶操纵性能的影响估计不足，当决定 W 轮横越 M 轮船首时，采取的防碰撞措施不够果断，船舶操纵不当，没有通过 VHF 向 M 轮通报本船计划近距离横越其船首的操纵意图，对 M 轮在 VHF 的多次提醒、警示亦未作出相应的回应并采取有效避让行动。以上情况表明 W 轮船长在船舶操纵技能和应变处置经验方面存在不足。

3.建议 W 公司督促所管理的船舶对每航次的航行计划进行认真细致的风险评估；在抵港前熟悉港口水域的水文气象资料和港口通航环境，对流速流向、潮汐情况等做到心中有数；进出锚地时，应充分评估风、流等因素对船舶操纵的影响，确保航行安全。
