# **青岛“6·13”“海洋石油 228”轮风灾事故 调查报告**

编制单位：中华人民共和国青岛海事局

编制时间：2018 年 9 月 5 日

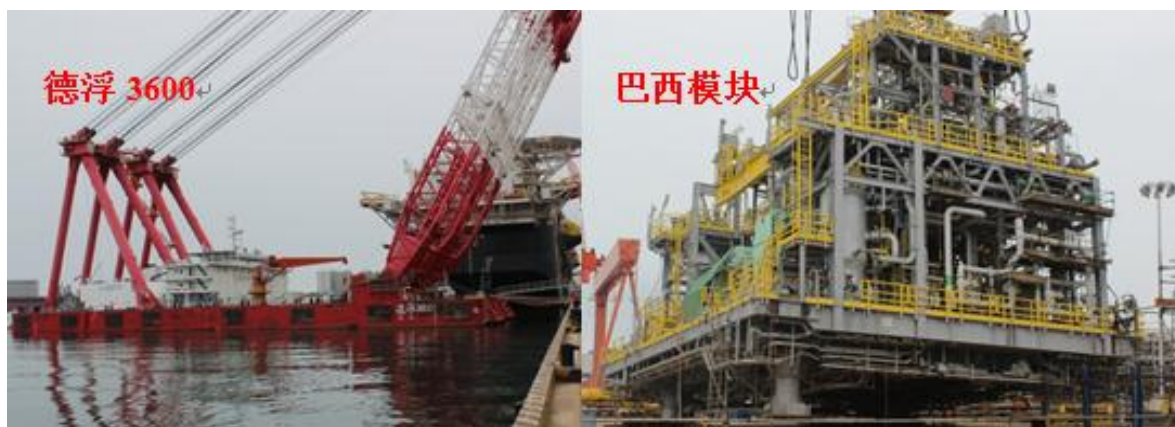
图3：“德浮3600”轮和巴西模块

事故造成本船所装导管架左侧浮筒轻微变形；造成岸上巴西模块（P70 M07）移位，局部变形；造成“德浮3600”轮甲板设备和吊机设备损坏。
