**青島“9·30”  
“S”轮操作性污染事故  
调查报告**

# 青岛“9·30”“S”轮操作性污染 事故调查报告

2021年9月30日1436时（LT，下同）许，OCEANA\*\*\*所属瑞士籍散货船“S”轮（以下简称“S”轮）在青岛北海船舶重工有限责任公司（以下简称“北船重工”）的“泰山号”浮船坞西外档由供油船“新\*\*\*”轮（以下简称“新”轮）加装燃油期间，“S”轮发生燃油泄漏，约 $1.97\text{m}^3$ （1.83t）燃料油从“S”轮主甲板左舷生活区入口附近的№3(P)燃油舱前后空气管溢出，其中约 $0.82\text{m}^3$ （0.76t）燃料油从主甲板左舷后方舷侧列板溢流到海中，造成了海洋污染，直接损失308.5248万元，构成一般等级船舶污染事故。

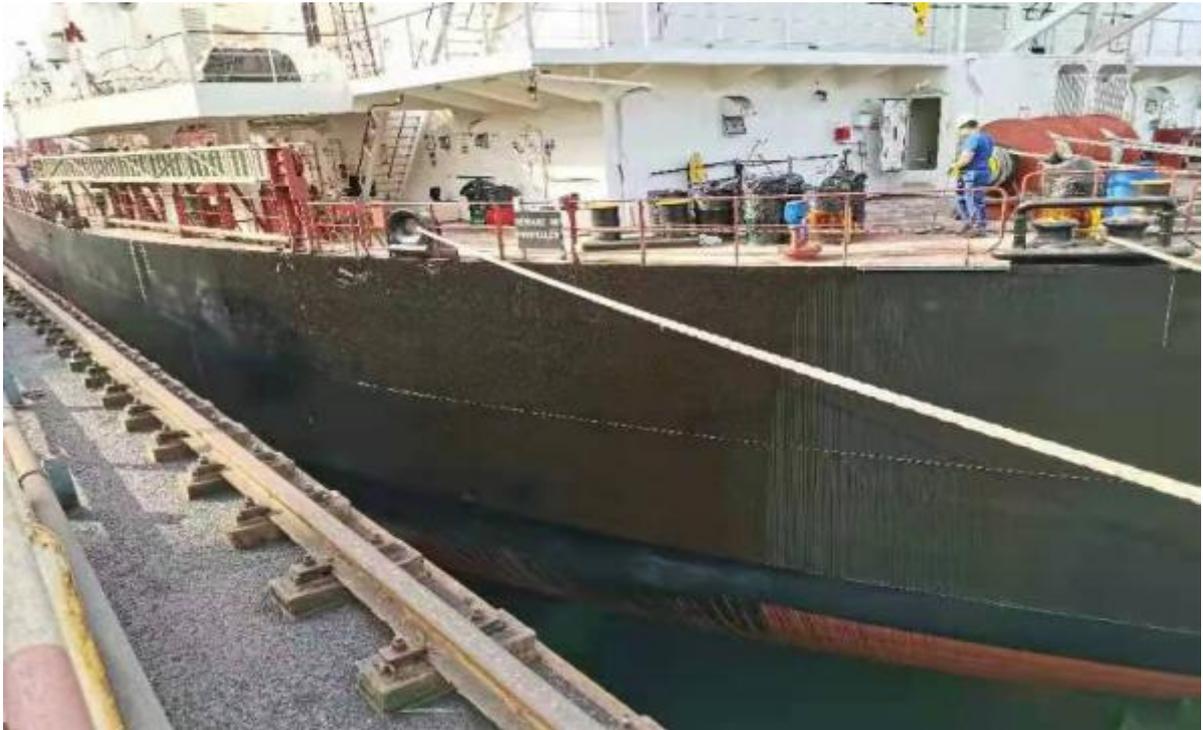
3. 根据“S”轮提交的船舶污染事故报告，船员询问笔录，以及现场照片分析，确认溢油入海位置在北船重工“泰山”浮船坞西外档，“S”轮左舷主甲板后方舷侧列板。

图 2：“S”轮左后舷侧外板溢油实况图

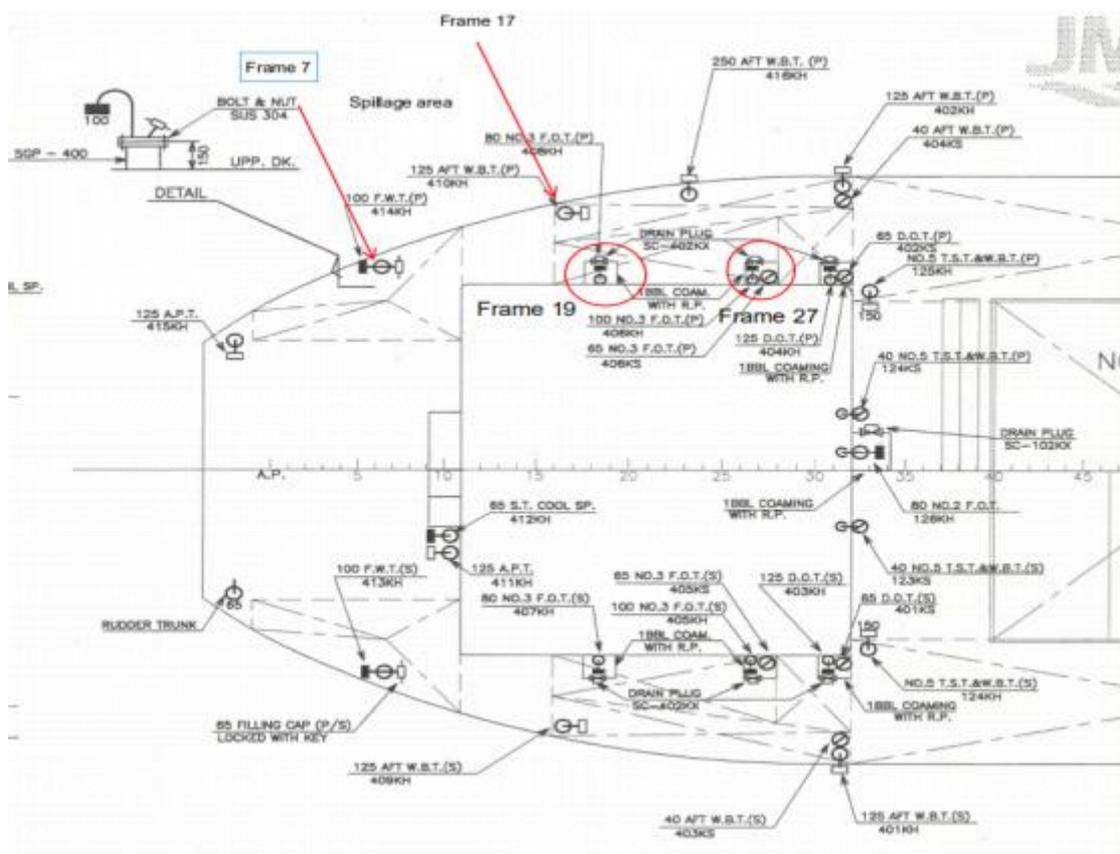
根据“S”轮提交的船舶污染事故报告，船员询问笔录及现场照片分析，燃油自“S”轮主甲板左舷No3（P）燃油舱前、后两个空气管（分别位于 27 号、19 号肋位附近）溢出，分别流到各自集油槽中，两集油槽油满后溢出到左舷主甲板，一直流到 7 号肋位至 17 号肋位之间的甲板，此处有一甲板排水孔，但已塞紧，累积的燃油深度超过舷侧列板高出主甲板部分的高度后，从左舷 7 号至 17 号肋位之间漫溢，沿舷侧列板流入海中造成海洋污染。当时船舶艏艉吃水差-2.03m（艏吃水 3.16m，艉吃水 5.19m），左倾 0.3°。

图 3：“S”轮溢油位置示意图

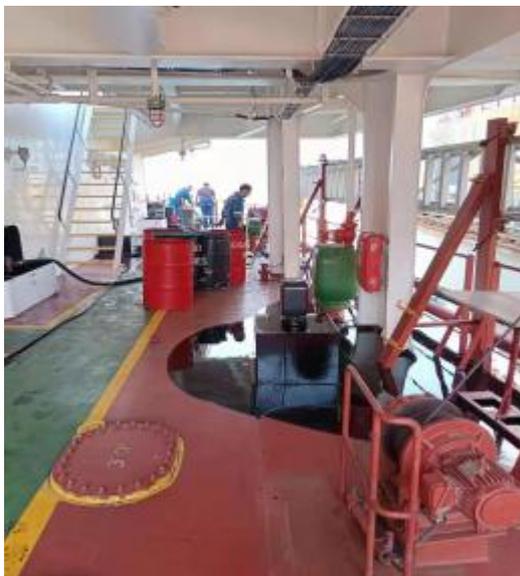
4：“S”轮溢油事故现场图

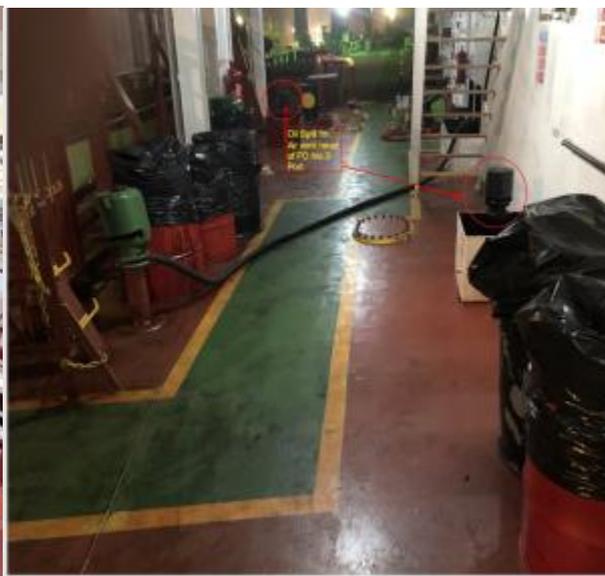
图 5：“S”轮№3 (P) 燃油舱前后空气管

加装燃油前，“S”轮二管轮检查了相关燃油舱的阀门开关状态，但其混淆了No3（P）燃油舱加油管进口阀和旁边的柴油舱加油管进口阀，误认为已经关闭No3（P）燃油舱加油管进口阀，而

实际该阀处于开启状态，导致加油过程中，计划外的No3（P）燃油舱被持续加注燃料油，直至该舱冒溢造成溢油事故。根据“S”轮船长和船员陈述，事故发生后，“S”轮船员对加油管路和阀门进行了检查，发现No3（P）燃油舱加油管进口阀门处于开启状态。

建议公司强化对船员安全与防污染管理体系培训，有效提高船员的责任意识，使船员充分掌握加装燃油的关键性操作的程序

和须知，进一步熟悉船舶关键性设备的情况和操作要求，并督促船员严格按程序开展工作，按规定安排对关键性设备状况及时进行复核和确认，避免操作中出现疏忽过失。

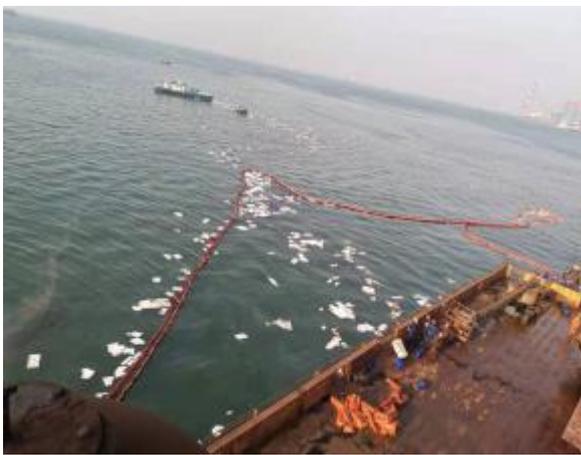
图6：“S”轮船尾污染情况

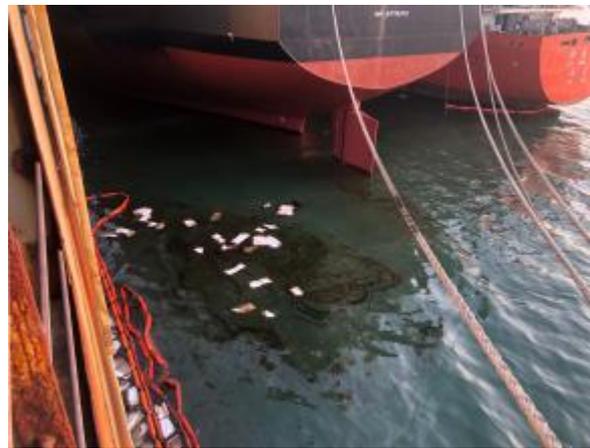
图7：“泰山号”浮船坞北围油栏围控图

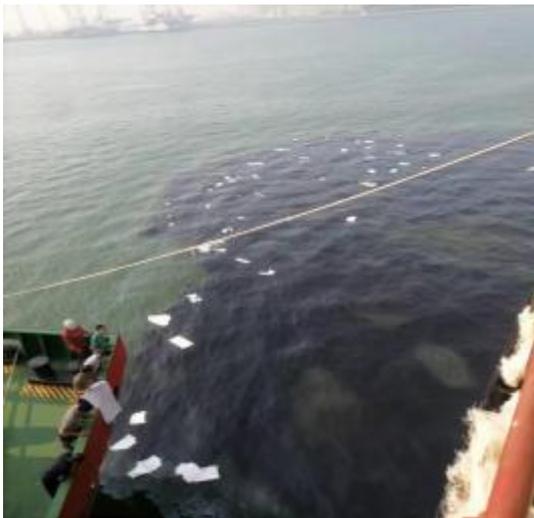
图 8：“新”轮在抛洒吸油毡

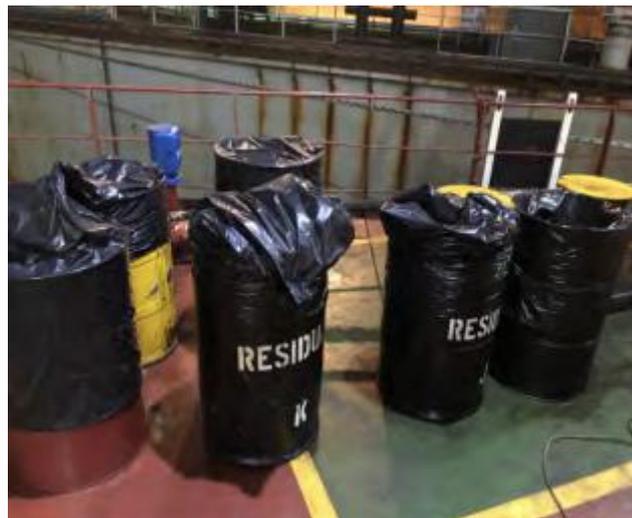
图 9：“S”轮甲板溢油收集桶

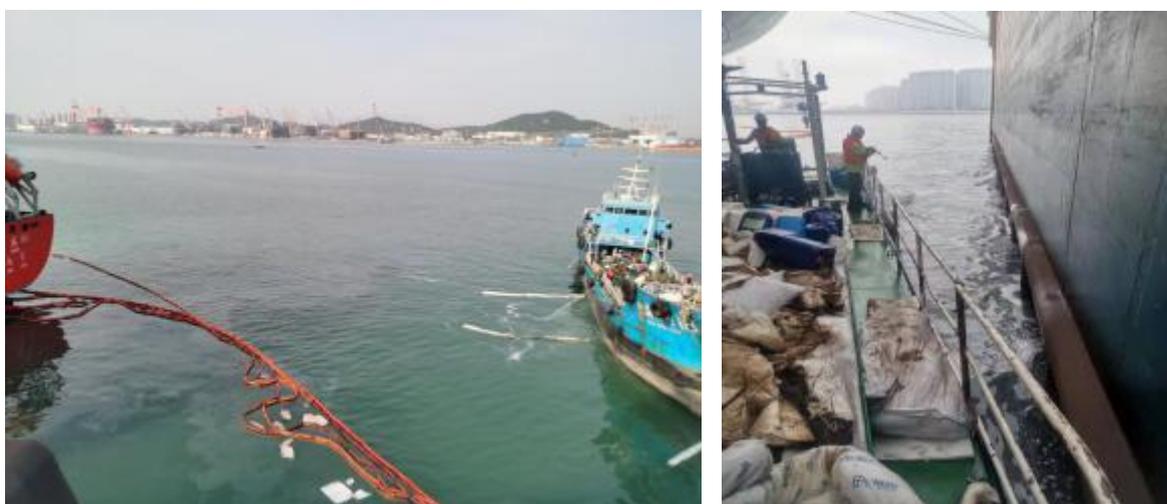
图 10、图 11：清污现场作业图

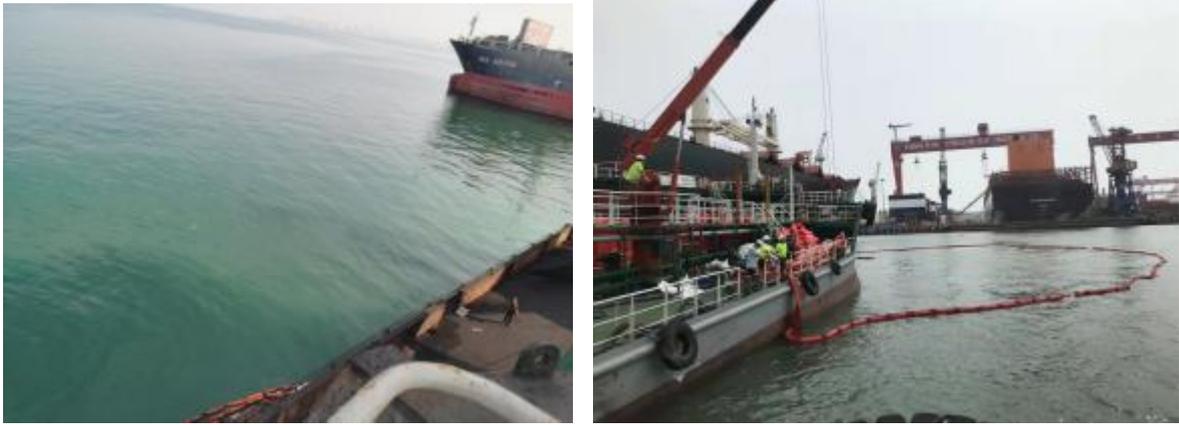
图 12、图 13：清污行动结束后海面清洁
