青岛“8·18”“迪生18”艇与“永安8号” 碰撞事故调查报告

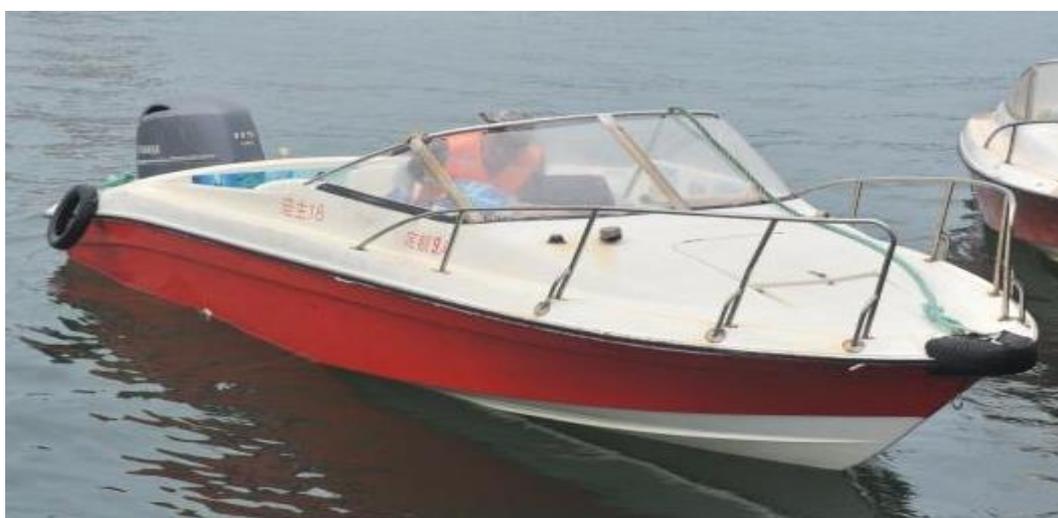
图1：“迪生18”艇

1333 时许，两艇发生碰撞，“永安 8 号”左舷侧与“迪生 18”艇右舷侧发生接触，“永安 8 号”驾驶员和游客刘某某落入水中，“迪生 18”艇将落水人员救起并驶回迪生码头，2 落水人员由 120 急救车送往青岛大学医学院附属医院救治。

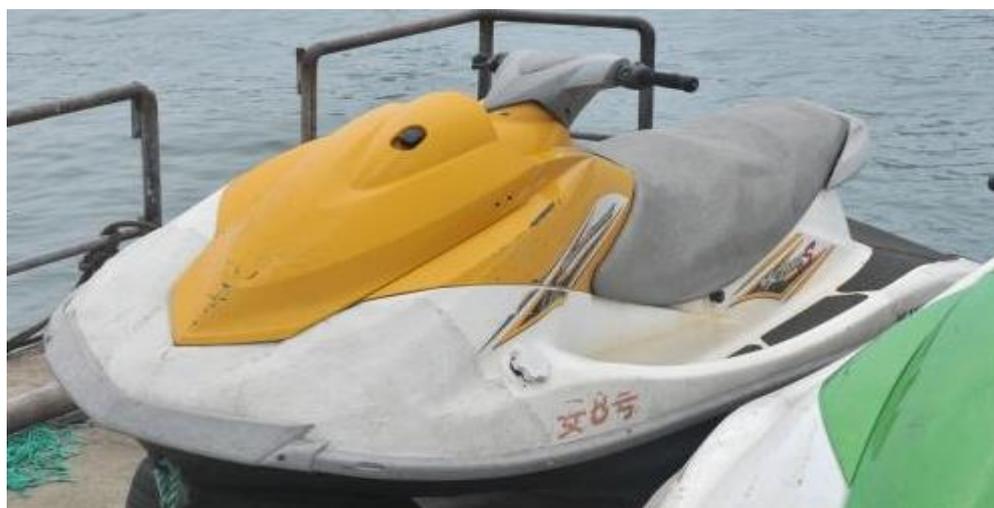
图2：“永安8号”

事故导致“永安 8 号”驾驶员和游客落水，游客左侧颌面部受伤。未发现两艇受损。

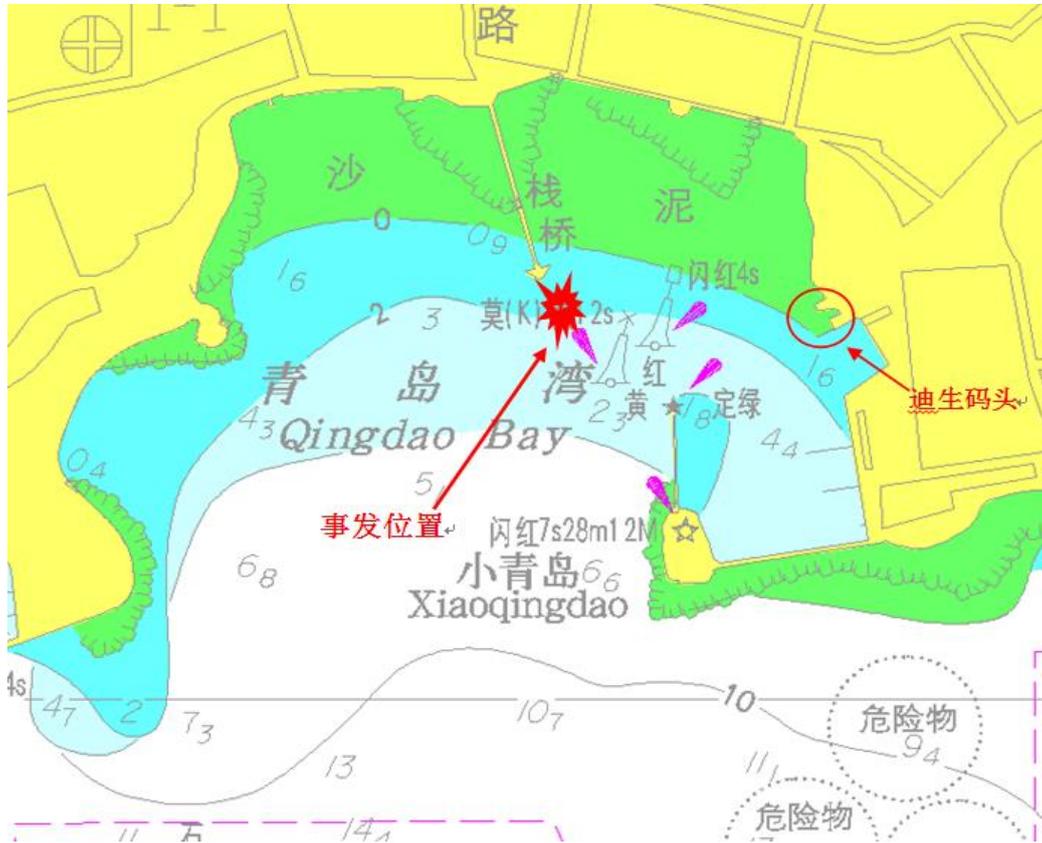
图 2：通航环境

事发位置位于青岛湾内栈桥回澜阁附近水域（图 2），

该水域狭窄，存在大量类似“迪生 18”、“永安 8 号”的游艇活动，这些游艇具有速度快，航向、航速不定的特点，易形成碰撞危险甚至发生碰撞事故。

调查发现，碰撞发生是由于双方驾驶员均未保持认真了望导致，表明驾驶员安全意识淡漠，建议所属公司加强安全生产教育培训，提高遵章守法意识，增强船舶避碰业务能力。
