**MAIR050100201806**

# **青岛“7·19”“荣昌 18”轮与无证渔船 碰撞事故调查报告**

编制单位：中华人民共和国青岛海事局

编制时间：2018 年 10 月 11 日

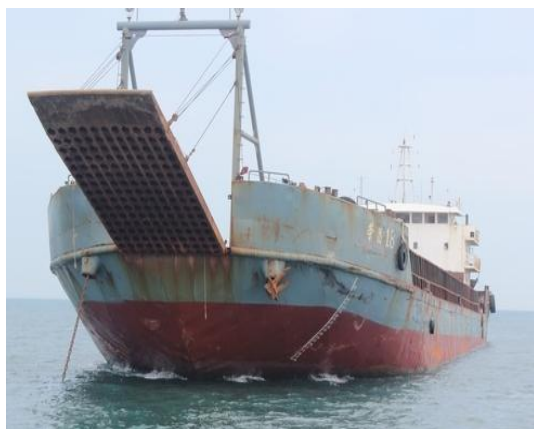
图 1：荣昌 18 轮

依据对事故双方船舶的现场勘验及双方当事人的陈述，“荣昌 18”轮左舷船名下方主甲板纵向肋骨有明显碰撞擦痕，渔船驾驶楼从右舷往左舷方向倾斜损毁，右舷舷墙损毁。

经调查,本次事故造成无名渔船驾驶楼、部分驾驶设备及右舷舷墙损坏,渔船方提出损失 29.2 万元人民币。“荣昌 18”轮左舷船名下方主甲板纵向肋骨有碰撞导致的划痕,无实质性结构损坏。

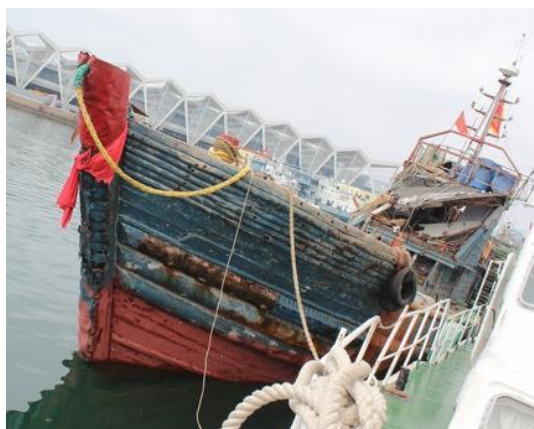
图 2：渔船

1. 经现场勘验，渔船船体未做船名、船籍港等船舶标识。

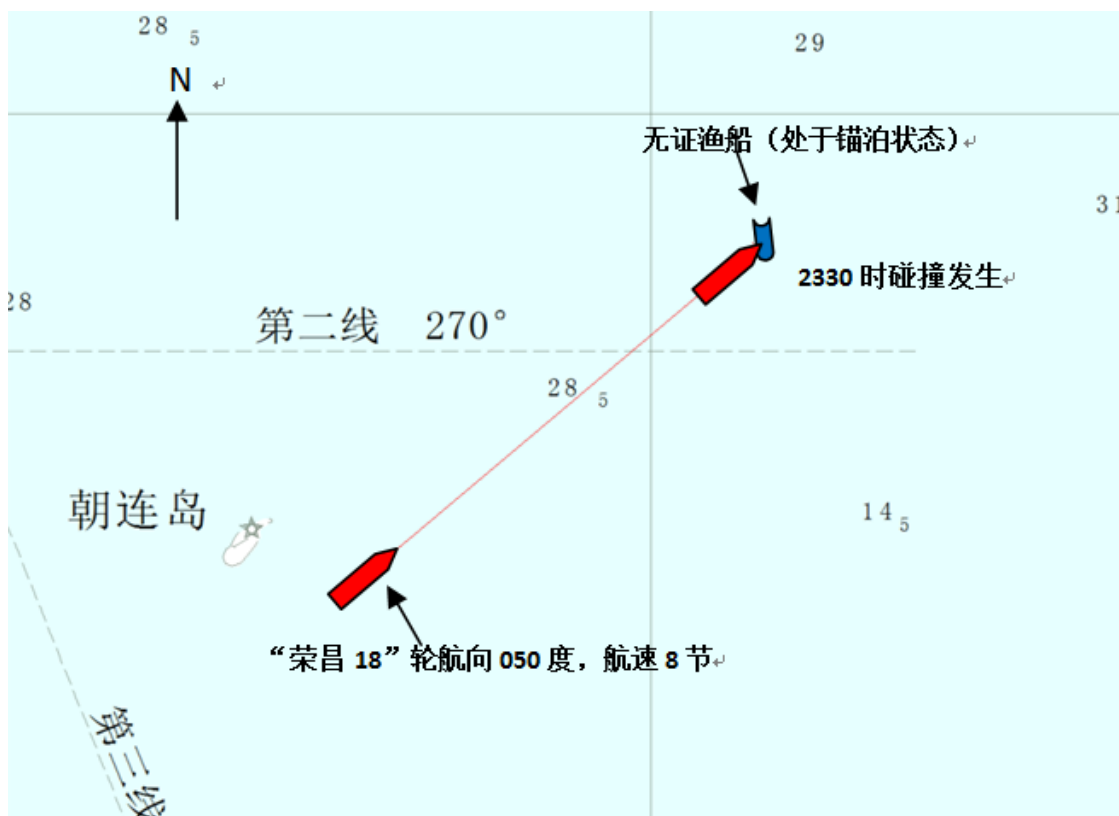
图 3：碰撞示意图

“荣昌 18”轮船艏左舷与渔船驾驶楼及舷墙右舷侧发生碰撞。

值班人员没有对发现的物标进行避让，直到通过视觉看到显示红色灯光的物标是一艘渔船时，这时判断距离本船约 20 米，立即采取了向右转向的避让措施（右车后退、转右舵），随即，两船发生碰撞，渔船从该轮的左舷侧划过，未造成人员伤亡。断定碰撞时，渔船在抛锚（图 3：碰撞示意图）。

2330 时许，船长突然发现对方船驶近，只喊了“救命”，已来不及采取任何避让措施，两船发生碰撞（图 3：碰撞示意图）。
