青岛“9·1”ANTIGONI”轮与“COSCO YANTIAN”轮 碰撞事故调查报告

编制单位：中华人民共和国青岛海事局

编制时间：2017年11月30日

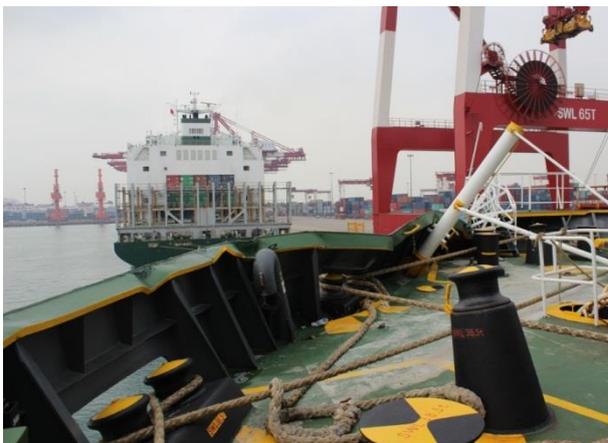
图 4：“ANTIGONI”轮

经现场勘验及船检报告得知，“ANTIGONI”轮船艏左舷船壳板破损，伴有撕裂及变形，“COSCO YANTIAN”轮右舷第9压载舱舱壁及内部结构存在不同程度破损及变形。根据VDR记录，碰撞发生时“ANTIGONI”轮和“COSCO YANTIAN”轮的

经现场勘验及船检报告得知，“ANTIGONI”轮船艏左舷船壳板破损，伴有撕裂及变形，“COSCO YANTIAN”轮右舷第 9 压载舱舱壁及内部结构存在不同程度破损及变形，直接经济损失约 40 万元人民币，没有人员伤亡（图 4、图 5）。

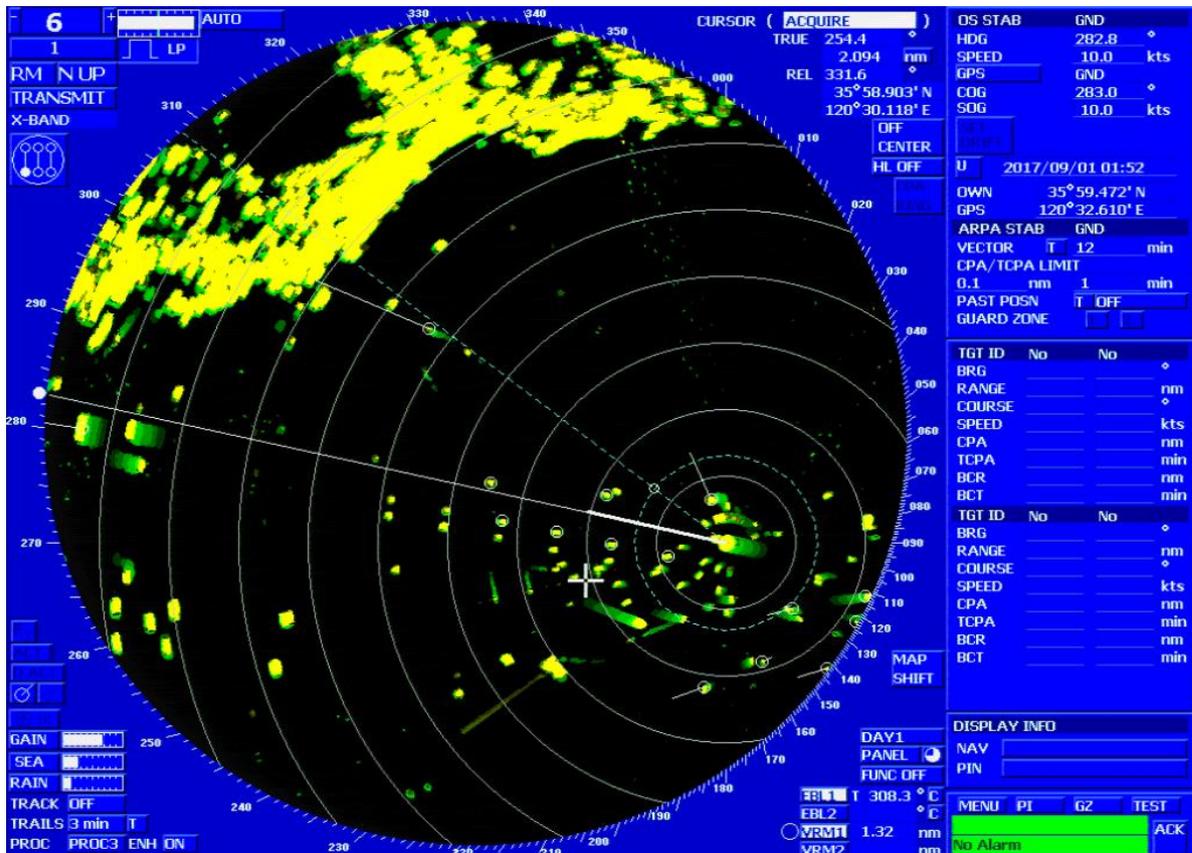
图 6：“COSCO YANTIAN”轮 0952 时 VDR 雷达截屏

0952 时，两船相距 0.33 海里，CPA0.03 海里，TCPA7.0 分。由于“ANTIGONI”轮采取了向左转向的措施，未听取三副向右转向的建议，航行由 294 度变为 256 度，形势向紧迫危险局面发展。“COSCO YANTIAN”轮和 VTS 均发现“ANTIGONI”轮的异常行为并提醒采取措施，保持安全距离。

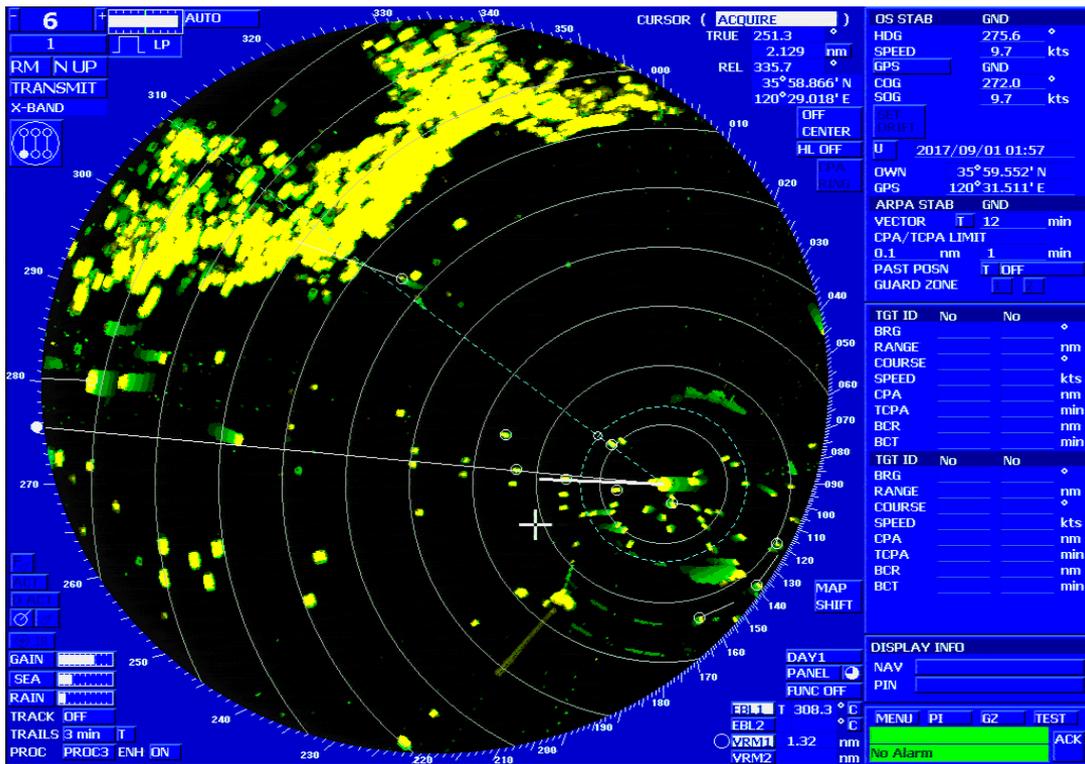
图7 “COSCO YANTIAN” 轮 0957 时 VDR 雷达截屏

该轮作为被追越船，在被追越过程中采取了保向保速的行动。在紧迫危险形成后，该轮采取了左转、加速的行动。考虑到该轮在航道内航行，其左前方存在渔船，为避免碰撞，该轮采取了最有助于避碰的行动（图7）。
