# 日照“9·4”X 轮火灾事故调查报告

2018 年 9 月 4 日 1730 时许，舟山籍干货船 X 轮载运 4235 吨钢材由青岛港董家口港区驶往上海途中，在  $35^{\circ} 21' .8N/119^{\circ} 57' .7E$ （概位）处发生火灾事故。事故造成该轮 2 名船员受伤，机舱、生活区、驾驶台设施和设备不同程度损毁，直接经济损失约 489 万元，构成一般等级水上交通事故。

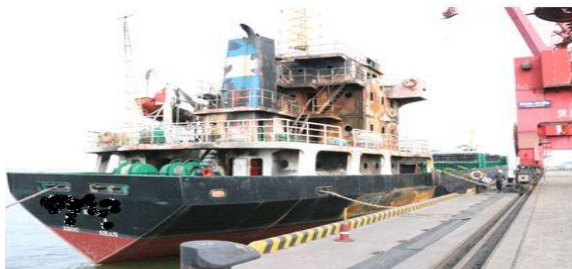
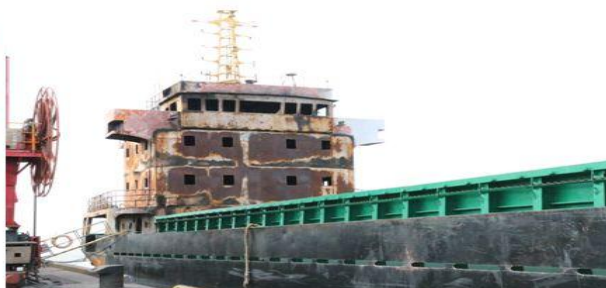
事故发生后，调查组多次登临 X 轮，对火灾事故现场进行了勘查，勘查结果如下：机舱内部有明显的火烧痕迹，集控室设备被烧毁，主机、副机、油泵、分油机等设备不同程度损毁；机舱燃油输送系统的滤器附近有燃油泄漏痕迹；上层建筑包括生活区和驾驶台整体过火，外部钢质结构部分发生明显变形；生活区内设施被烧毁，上层建筑外部甲板布置的救生艇等物品过火受损；驾驶台包括雷达、电子海图、主机舵机操控装置等在内的全部设备被烧毁。X 轮火灾后的概貌图、机舱受损及燃油泄漏痕迹情况、生活区、驾驶台设施受损情况参见图 1～图 4。

图 1: X 轮火灾后的概貌图

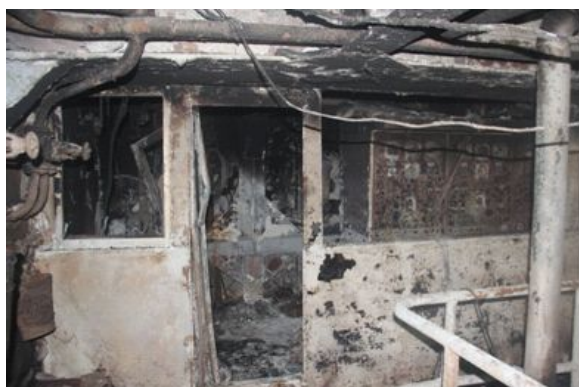
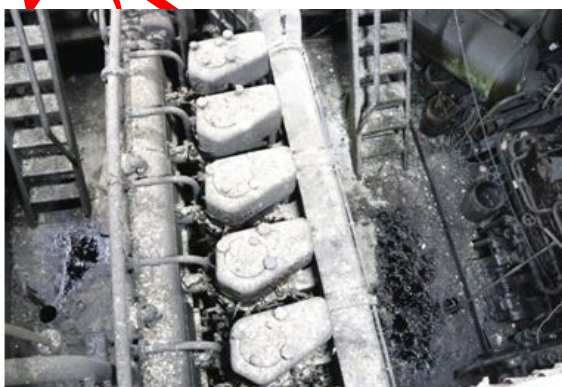
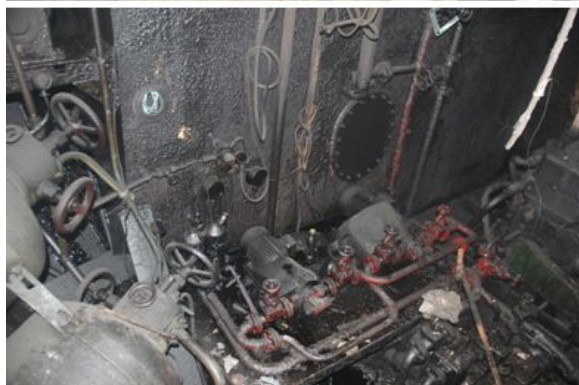
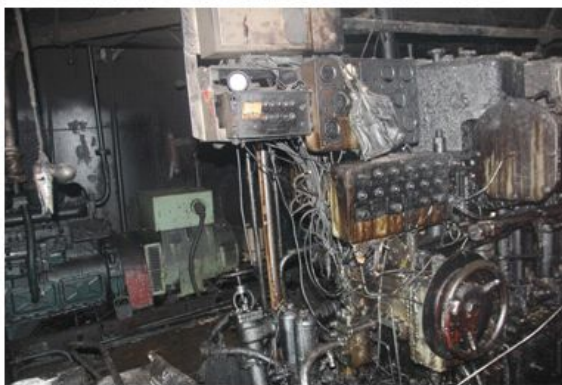
图 2: X 轮机舱受损及燃油泄漏痕迹情况

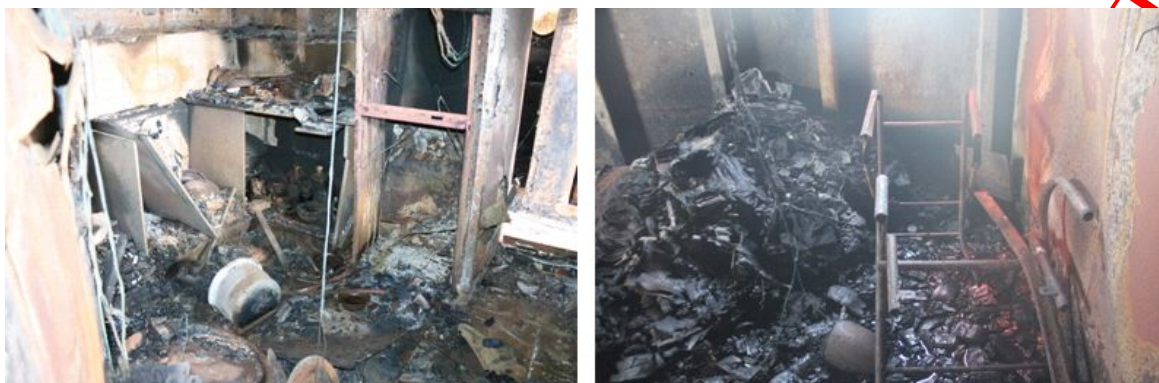
图 3: X 轮生活区受损情况

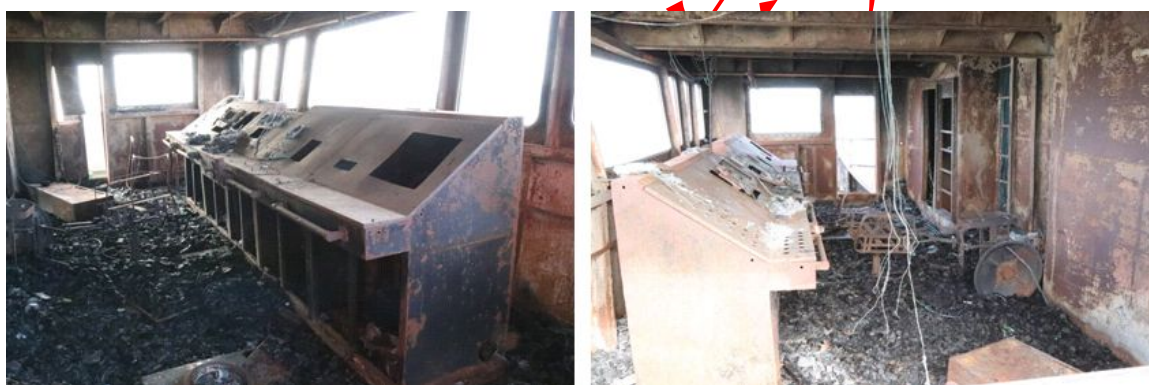
图 4: X 轮驾驶台受损情况

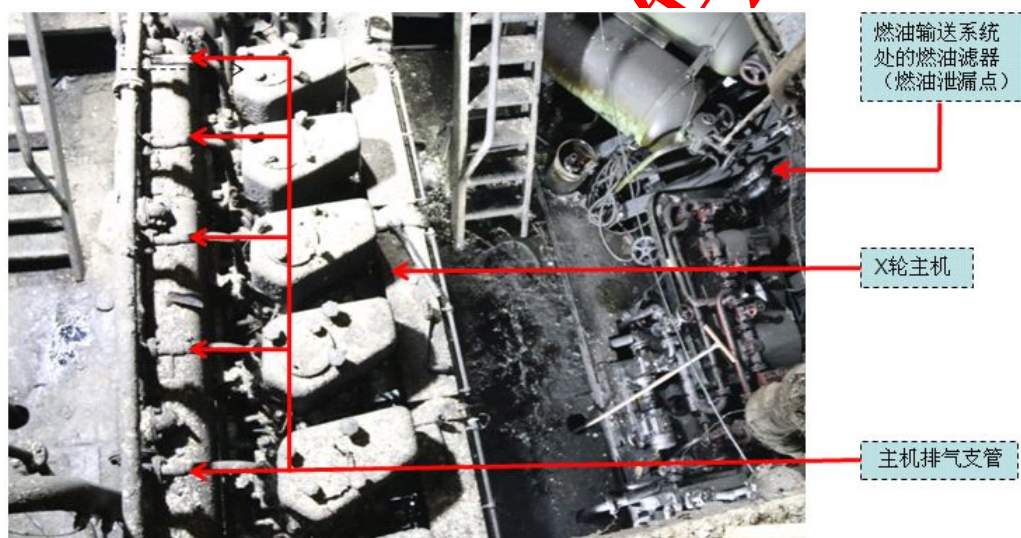
燃油泄漏点、起火部位、起火点、过火部位：燃油泄漏点是机舱燃油输送系统的燃油滤器处；起火部位位于 X 轮主机处；起火点为主机排气支管附近；过火部位包括机舱、生活区和驾驶台。燃油泄漏点、起火部位、起火点、过火部位参见图 5～图 7。认定理由：根据日照港公安局消防支队出具的《火灾事故认定书》、现场勘查记录及 X 轮船员的询问笔录予以认定。

图 5：燃油泄漏点、起火部位、起火点

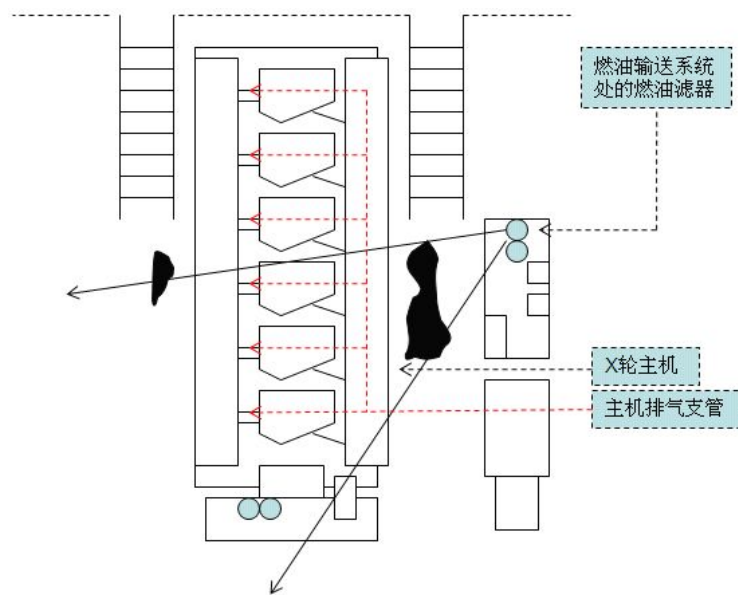
图 6: 燃油泄漏点、起火部位、起火点示意图

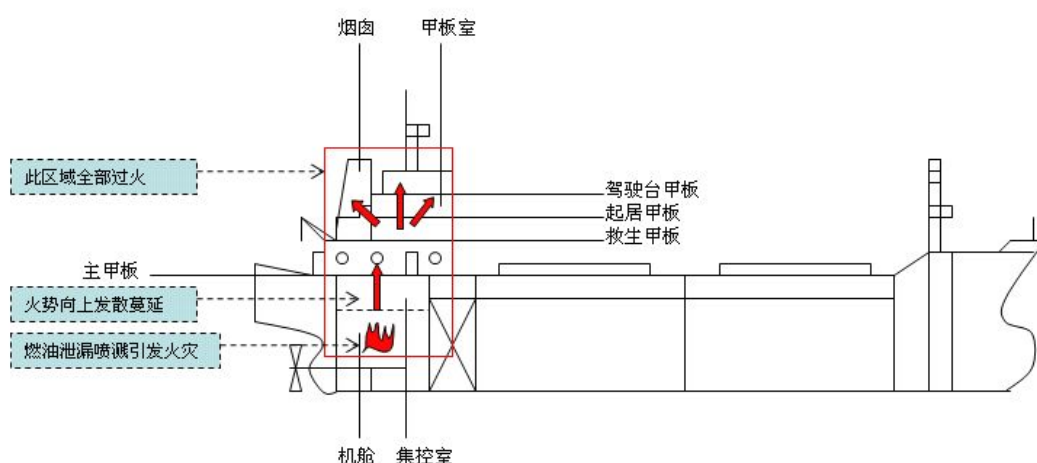
图 7: 过火部位示意图

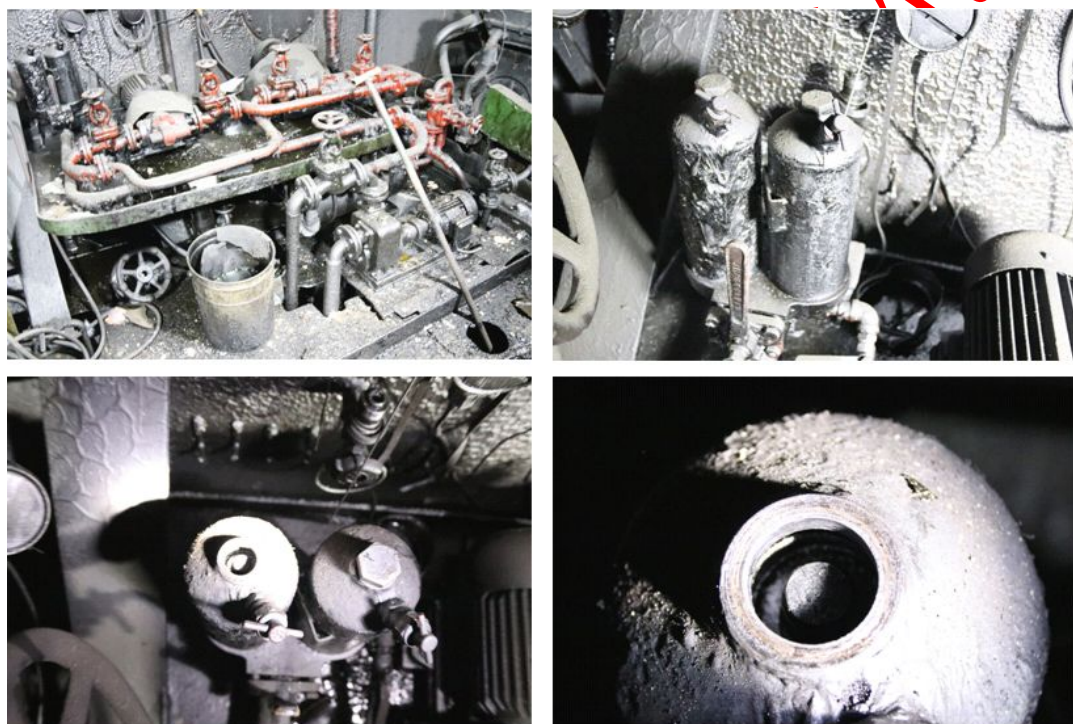
起火原因：燃油输送系统处的燃油滤器铜质垫圈破损，燃料油发生泄漏喷溅，泄漏喷溅的燃料油及油气被高温的排气支管引燃，进而引发火灾。认定理由：日照港公安局消防支队出具的《火灾事故认定书》。燃油滤器所处位置及外观情况见图 8；滤器顶

图 8: 燃油输送系统处的燃油滤器

X 轮 2018 年 8 月刚完成年度厂修。《月度维护保养计划及工作记录》的有关书面记录显示，该轮按照公司规定实施了机舱设备的维护保养。在董家口港区靠泊期间，虽然该轮船员对机舱燃油滤器进行了清洗，并在滤器重新安装完成后进行了测试，但在拆卸、清洗、安装、检查及测试燃油滤器过程中，未仔细检查燃油滤器易损的零部件，为后来发生的事故埋下了安全隐患。这表明 X 轮船员在机舱设备维护保养工作的细节方面存在不足。

2. 完善《船舶和设备的维护程序》。针对清洗燃油滤器等经常性开展的检修作业，建议在该程序文件中优化关键设备维护保养操作流程，明确易耗零部件的更换标准。

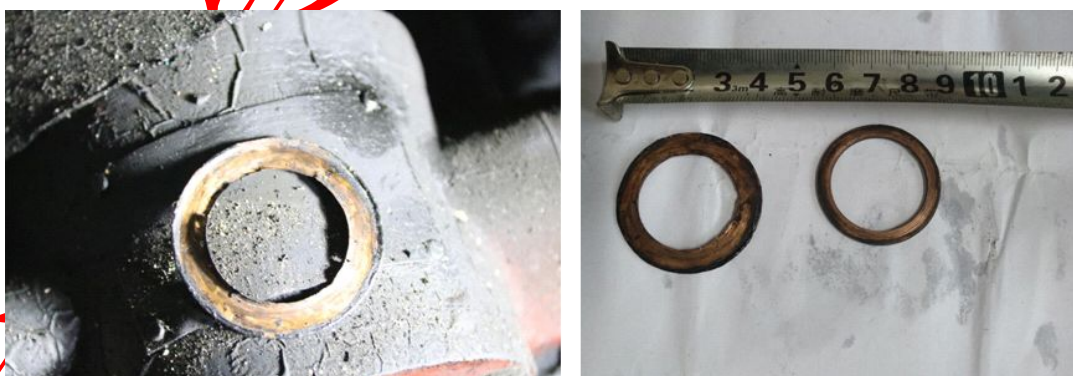
部破损铜质垫圈与正常垫圈的对比见图 9，其中垫圈厚度变薄、外径变大者为本次事故中的破损垫圈；排气支管位置见图 10，经勘查，X 轮的主机排气管用阻燃材料实施了包扎，但排气支管未予以包扎，处于裸露状态。

图 9: 破损铜质垫圈（外径大者）与正常垫圈对比图

X 轮机舱燃油输送系统处的燃油滤器铜质垫圈破损，燃料油

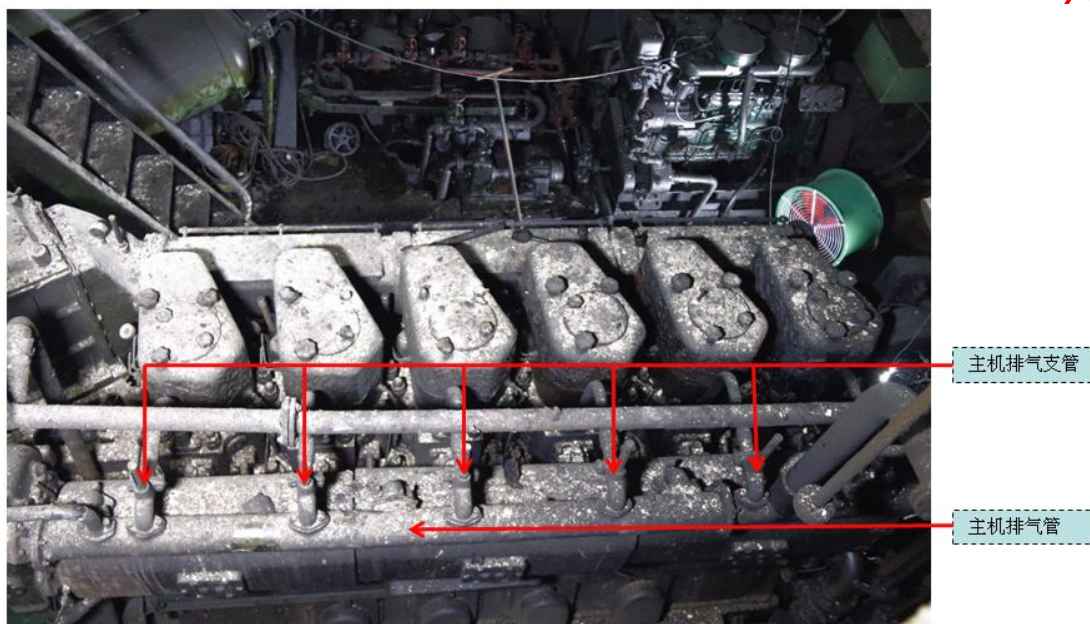
图 10: 排气支管位置图

2. X 轮机舱主机排气支管未使用阻燃材料进行隔热包扎，客观上增加了燃油或油气接触排气支管高温表面后引发火灾的可能性。

1. 建议 X 轮及船舶管理公司管理的其他类似船舶加装烟雾报警装置；采取技术性措施消除机舱设备高温表面引发火灾的安全隐患。
