烟台“8·29”“国贤1”轮火灾事故调查报告

编制时间：2024 年 10 月

编制单位：山东海事局

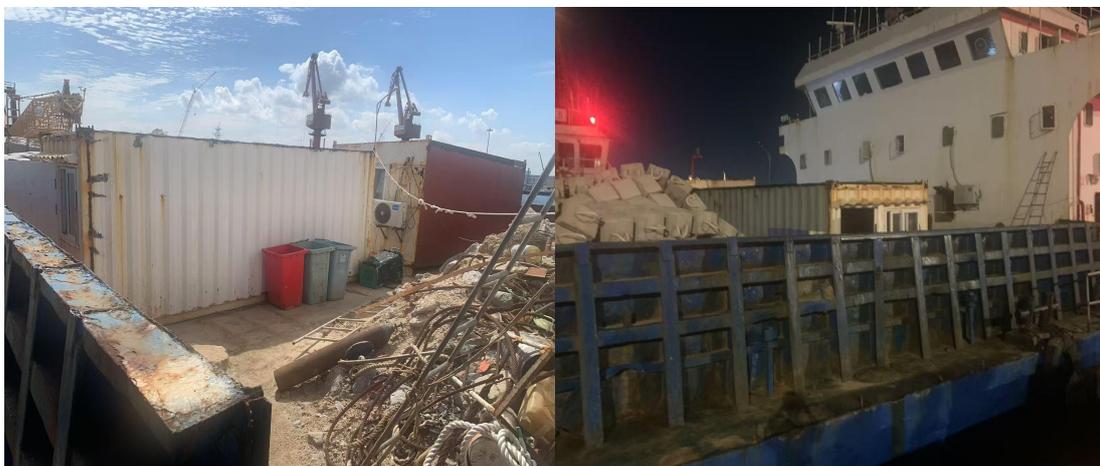
图 5：船舶搭载的集装箱房

应承租方唐山蔚蓝海洋工程有限公司要求，7 名风电建设工程施工人员随船前往乳山风电项目。船上搭载了两个集装箱，用于施工人员居住休息。

聘用多名未经海上交通安全技能培训的海上风电作业人员出海作业；作为“国贤 1”轮租船人，违规在船舶上搭建用于施工人员生活起居的临时住所，并安排施工人员随船航行、居住，造成重大安全隐患。

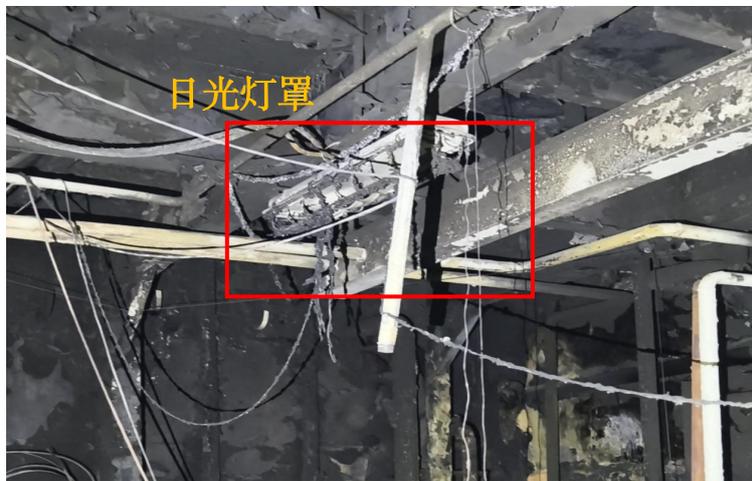
图 7：右主机右前方上部日光灯罩及灯管

起火点位于搭接在右主机右前方上部日光灯罩区域。

机舱内除上述日光灯及透气管过火痕迹明显外，其余设施设备无过火痕迹，此外日光灯罩为中心的区域烟熏痕迹最重，向外烟熏痕迹逐步减轻。

综上所述，本起火灾直接原因是“国贤 1”轮机舱内私接未安装保险丝等保护装置的电线短路或过载引发火灾。本起火灾间接原因：一是“国贤 1”轮值班人员除定期巡视外，不在机舱内值班，未能第一时间发现火情并及时处置；二是“国贤 1”轮主机排烟管未进行隔热包扎，距离其右前方上部日光灯较近，导致搭接在日光灯罩上的私接电线长期受热。

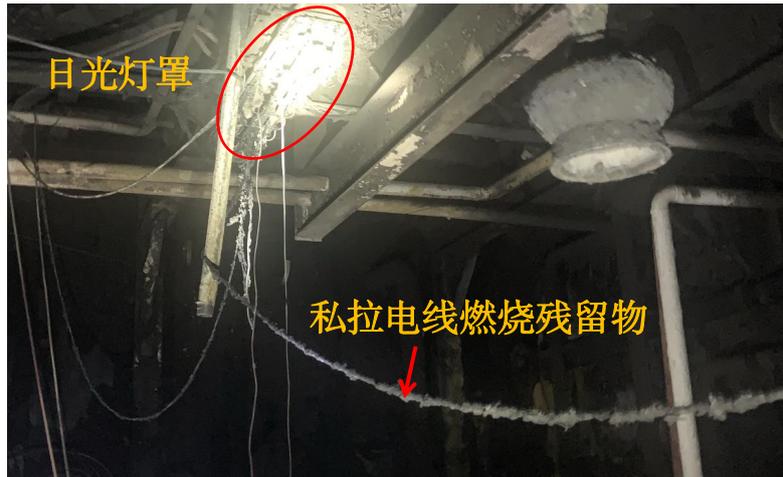
图 8：右主机右前方上部日光灯及私拉电线燃烧残留物

1. 右主机右前方上部日光灯罩熔毁，其上搭接的电线烧毁，日光灯自身供电电线完好。搭接的电线为 220 伏双股电线，为船员私自从配电板后方主汇流排闸刀开关引出，主要用于机舱照明，未安装保险丝等自动保护装置。因船舶买卖、船员更换等客观原因已无法查明该电线的搭接时间。自日光灯罩至配电盘烧毁的电线长度约 4.5 米，自日光灯罩至楼梯口处烧毁的电线长度约 2.7 米。

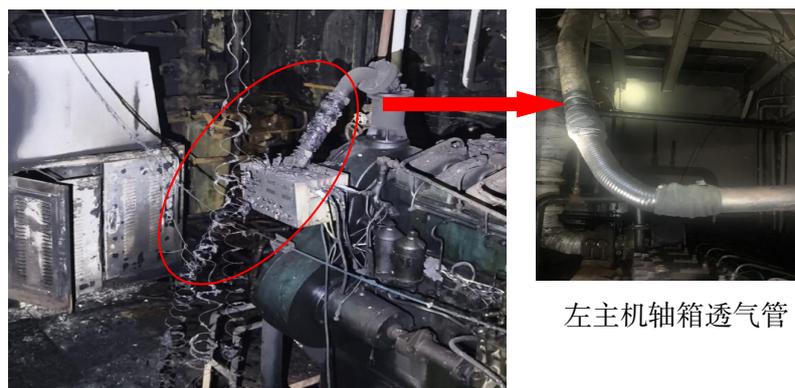
图 10：右主机曲轴箱塑料管橡胶外壳燃烧残留物

2. 右主机曲轴箱透气管橡胶外壳烧毁，残留金属骨架。

曲轴箱塑料透气管用于滑油油气排出，主机运行期间，滑油温度 43 度，透气管腔室内部温度远未达到引发塑料起火的程度，其燃烧为外部火源导致。

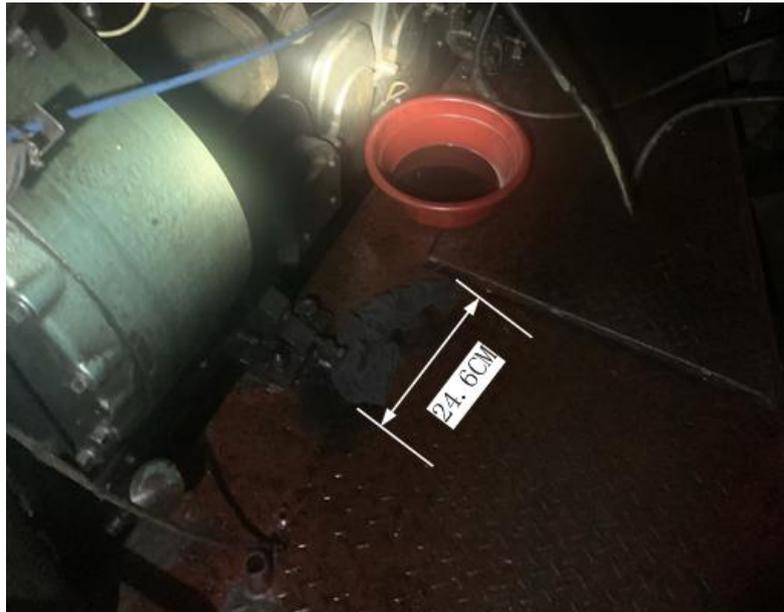
图 11：花铁板上放置的抹布燃烧残留物

3. 放置在日光灯下方花铁板上抹布被点燃。
