# 威海“6·4”“光汇 616”轮化学品 船内泄漏事故调查报告

2020 年 6 月 4 日 0700 时许(北京时间,下同),中航国际租赁有限公司所属深圳籍油船“光汇 616”轮自南通驶往东营期间,在山东石岛附近水域(概位  $36^{\circ}48'.7N / 122^{\circ}28'.9E$ )发现该轮所载液货(混合芳烃、甲基叔丁基醚)经船舶泵舱泄漏入机舱。依据交通运输部烟台打捞局出具的《关于“光汇 616 轮”救助费用的说明》,估算本起事故经济损失约 1500 万元,构成较大等级水上交通事故。

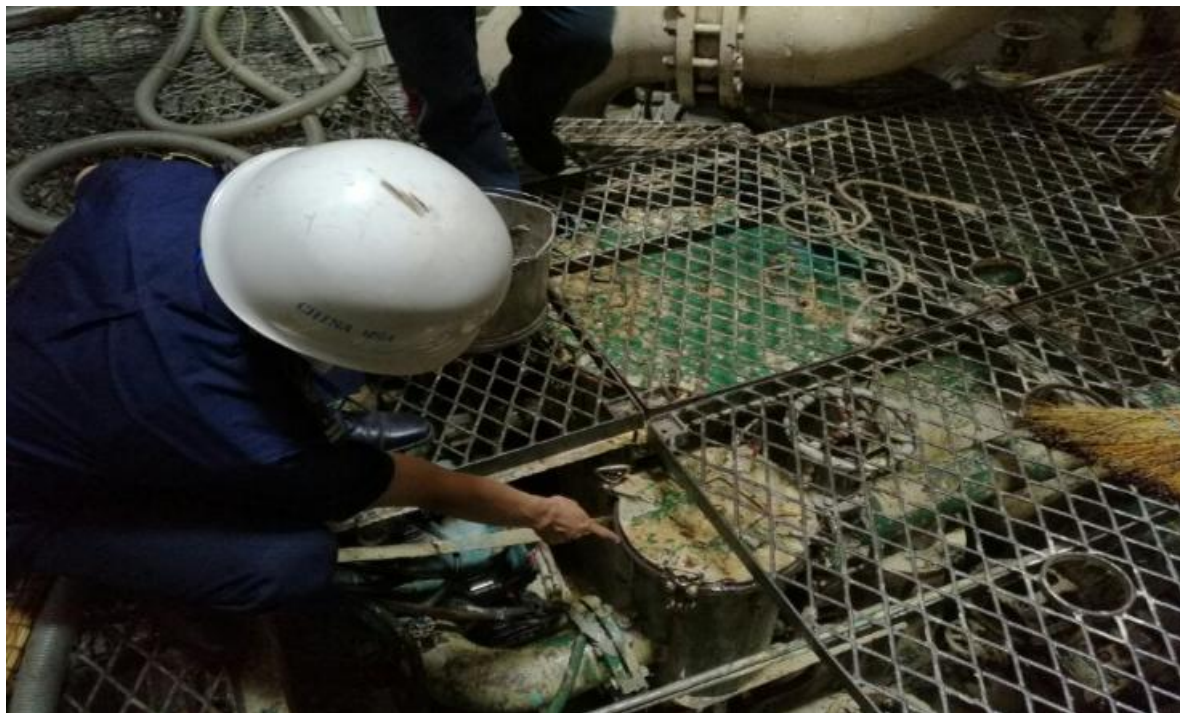
图 5：泵舱勘验情况

6月19日，调查人员勘验发现泵舱内左货油泵四个机械密封、右货油泵四个机械密封、扫舱泵的滤器盖口共9处泄漏点；机舱内泵舱通往机舱的穿墙管存在2处泄漏点。

根据现场接驳输转作业方反馈，事故发生后，“光汇616”轮各液货舱舱内液面均较装货港船舱计量报告有所变化；在对大副某某的调查中得知，“光汇616”轮在事故航次前就存在货

油管系阀门密封效果不良的情况。

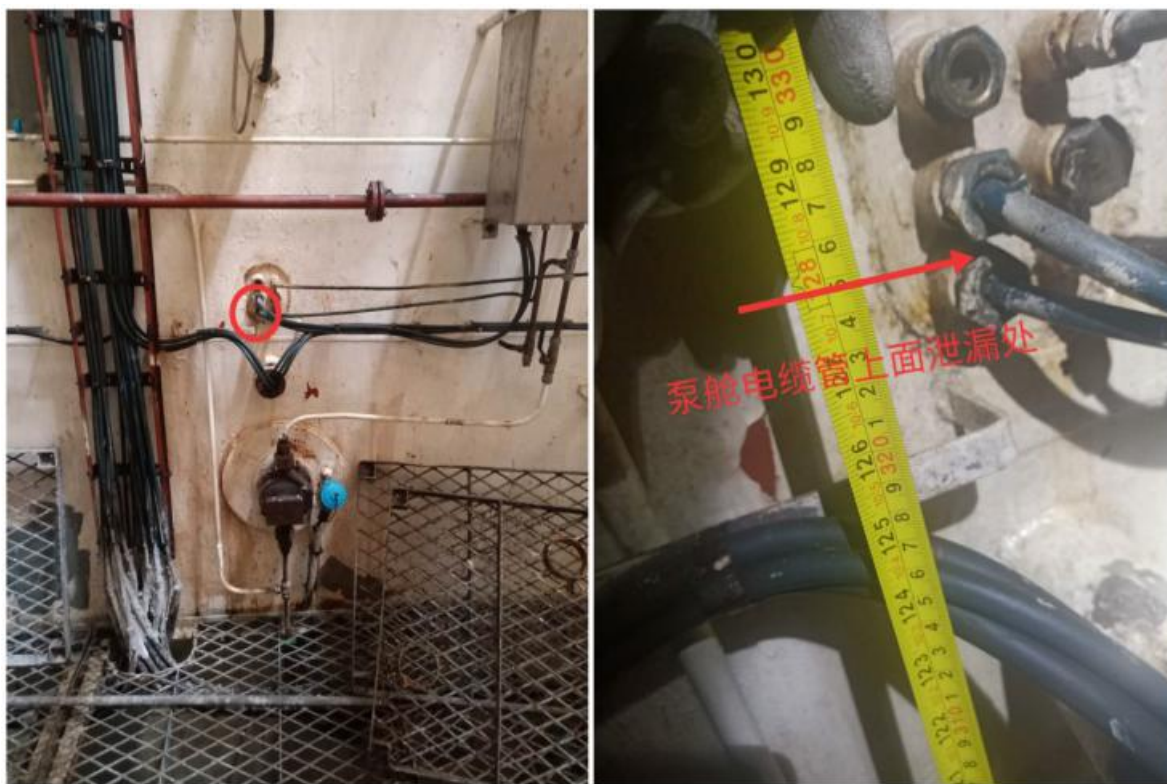
图 6：穿墙管泄漏点位置

6月4日0700时许，二管轮向轮机长报告，在巡查机舱过程中发现泵舱内泄漏的液货通过二号辅机海水泵前段的穿墙管处渗漏入机舱。轮机长带领大管轮、二管轮对机舱渗漏位置进行封堵。

“光汇616”轮船舶管理和维护保养不善，货油管系阀门密封效果不良，右货油泵左后机械密封失效，致使货舱液货泄漏入泵舱；二号辅机海水泵前段的穿墙管密封失效，泵舱内液货达到

一定液位后通过穿墙管处渗漏入机舱。

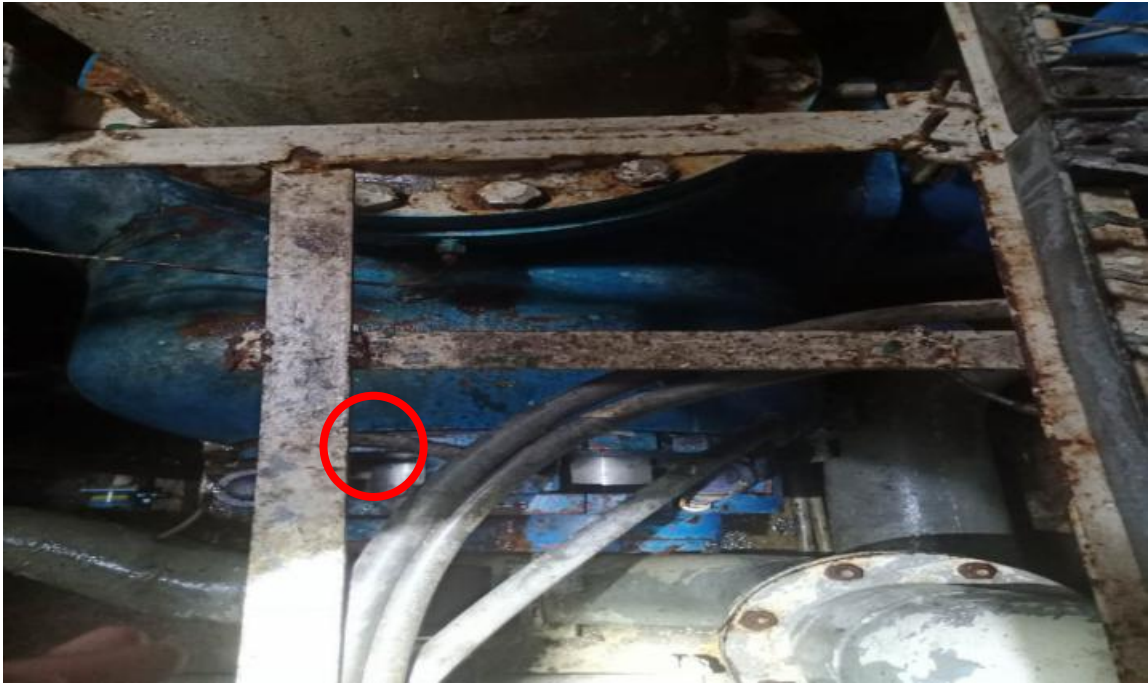
图 7：右舷货油泵左后机械密封

6 月 2 日“光汇 616”轮泵舱右货油泵驱动轴连接端的左后机械密封处发生液货泄漏；因未得到及时有效控制，6 月 4 日泵

6 月 2 日 1230 时许，“光汇 616”轮船位： $36^{\circ} 50' .25N$  /  $122^{\circ} 28' .28E$ 。驾驶台及货控室的泵舱可燃气体探测器报警，轮机长听到警报后安排二管轮到泵舱去检查可燃气体报警的原因。二管轮检查发现泵舱右货油泵驱动轴连接端的左后机械密封处发生液货滴漏。轮机长向大副确认了甲板和泵舱所有的管系阀门均已关闭并报告船长。
