青岛“10·19”“LACONIC”轮 与“鲁荣渔51600”船碰撞事故调查报告

编制单位：中华人民共和国青岛海事局

编制时间：2019年12月24日

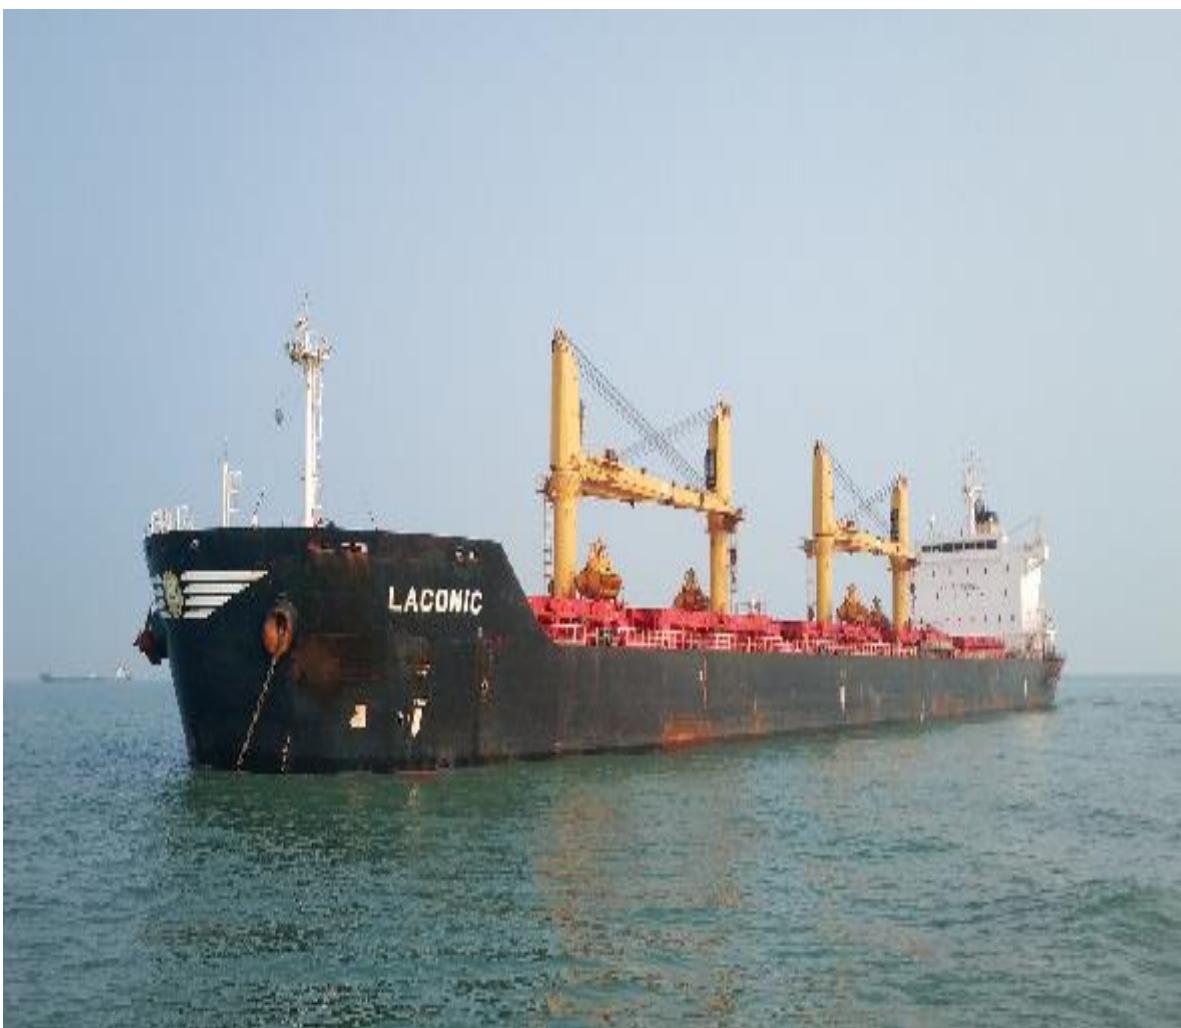
图 1: “LACONIC” 轮

2019年10月19日1304时许, BLUEROCK SHIPPING CO. S. A. 所属希腊籍散货船“LACONIC”轮装载 57000 吨散装铁矿(ORIN ORE FINES IN BULK) 由印度帕拉迪普港 (PARADIP PORT, INDIA) 途径新加坡驶往中国曹妃甸港途中在黄海中部海域 (概位: 36°09'.85N/ 123°42'.55E) 与荣成市鸿通渔业有限公司所属石岛籍渔船 “鲁荣渔 51600” 船发生碰撞, 造成渔船船艏受损, 未造成水域污染和人员伤亡, 构成水上交通小事故。(图 1、图 2)。

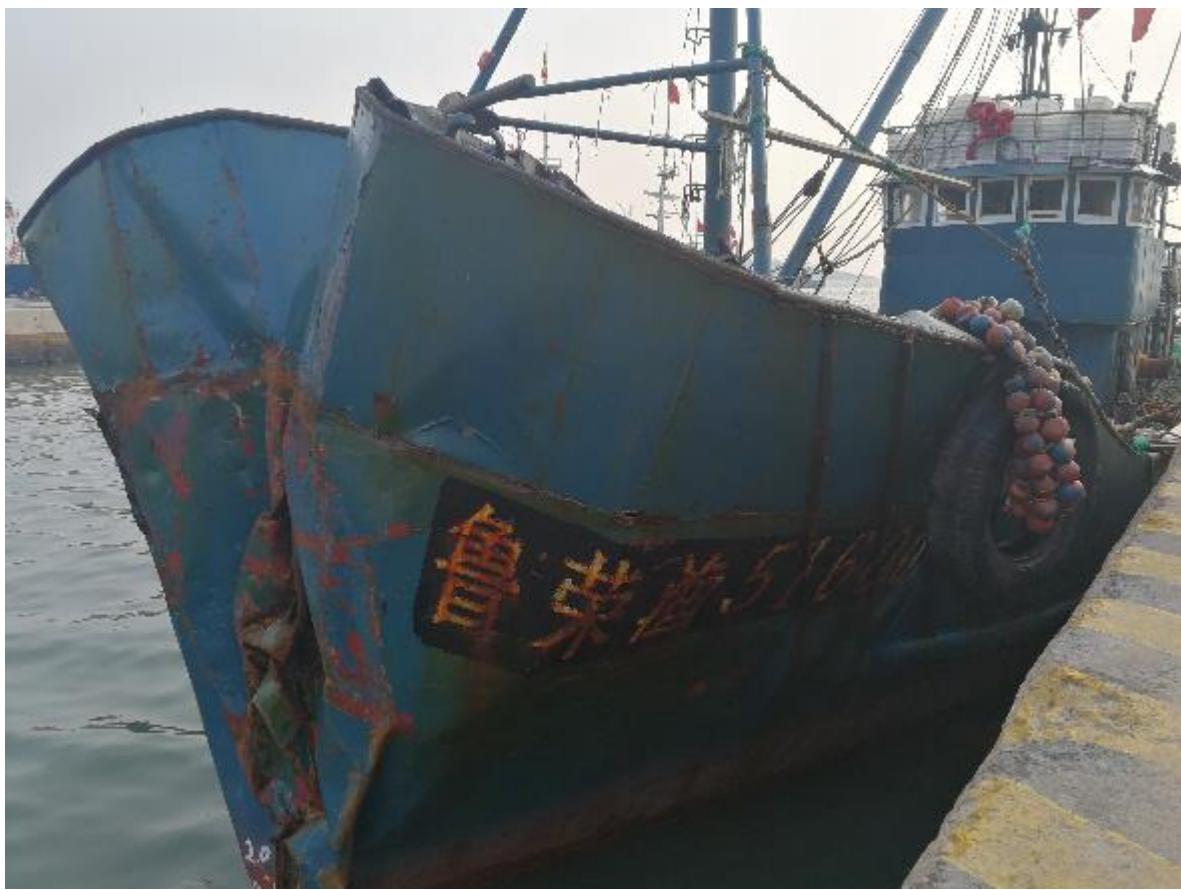
图 2：“鲁荣渔 51600”船

事故造成“鲁荣渔51600”船船艏损坏。

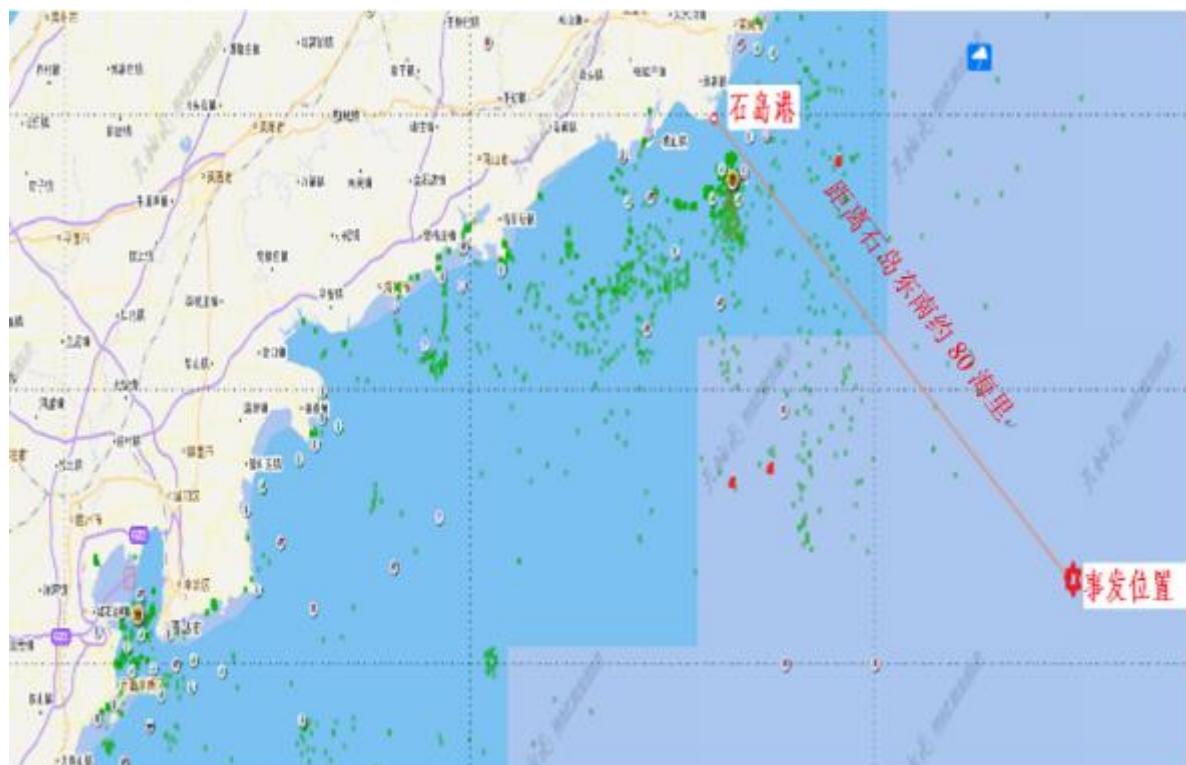
图 4：通航环境情况

事故地点位于石岛东南约 80 海里的黄海中部海域，该海域是渔船传统作业海域，事发时商船周围渔船不多（图 4、图 5）。

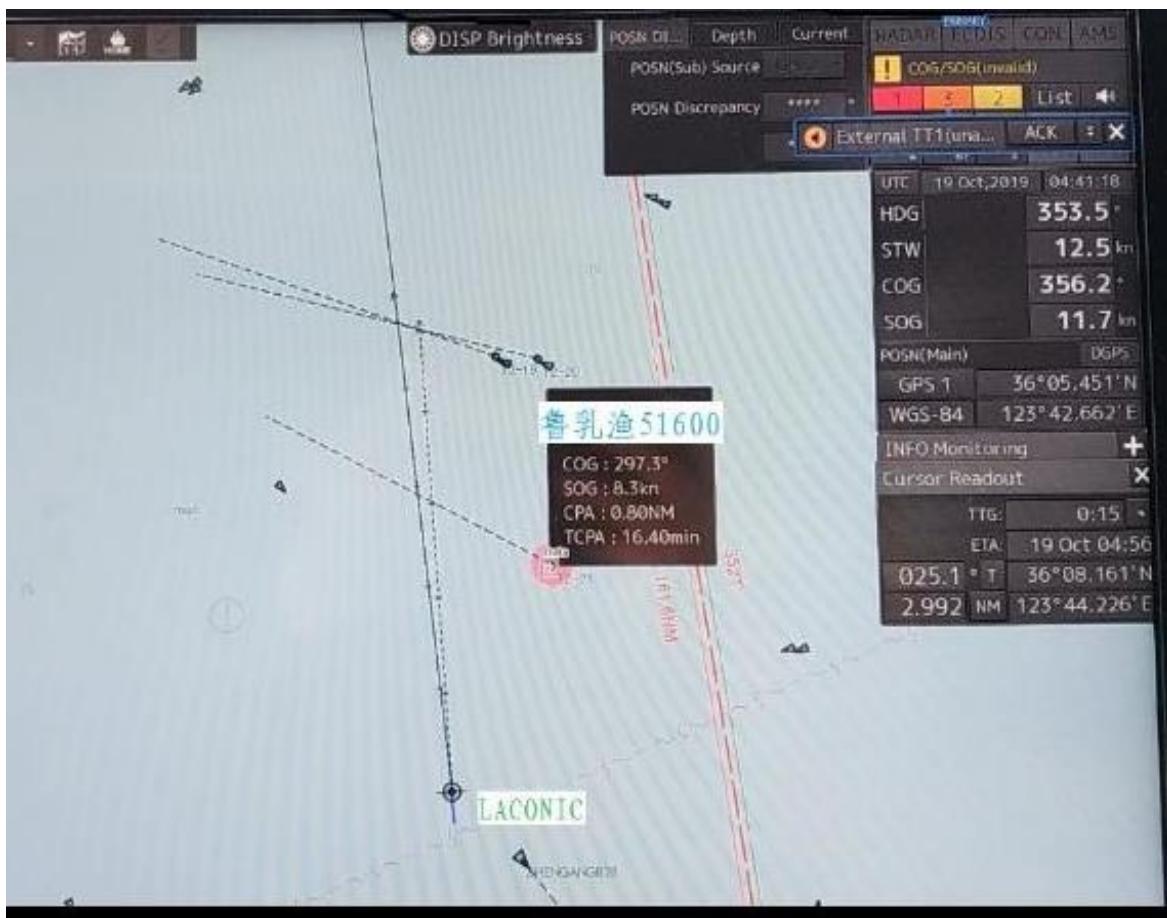
图6：两船会遇局面

根据“LACONIC”轮航行数据：2019年10月19日1241时许，“LACONIC”轮航向356.2度，“鲁荣渔51600”船航向297.3度，两船相距约3海里，真方位约025.1度，最近会遇距离0.8海里，业已构成交叉相遇局面（图6）。

1241时许，船位 $36^{\circ}05' .50N/123^{\circ}42' .70E$ ，航向356.2度，航速11.7节，渔船位于“LACONIC”轮右舷，真方位025.1度，距离3.0海里，航向297.3度，航速8.3节，CPA为0.8海里，两船业已形成交叉相遇局面。

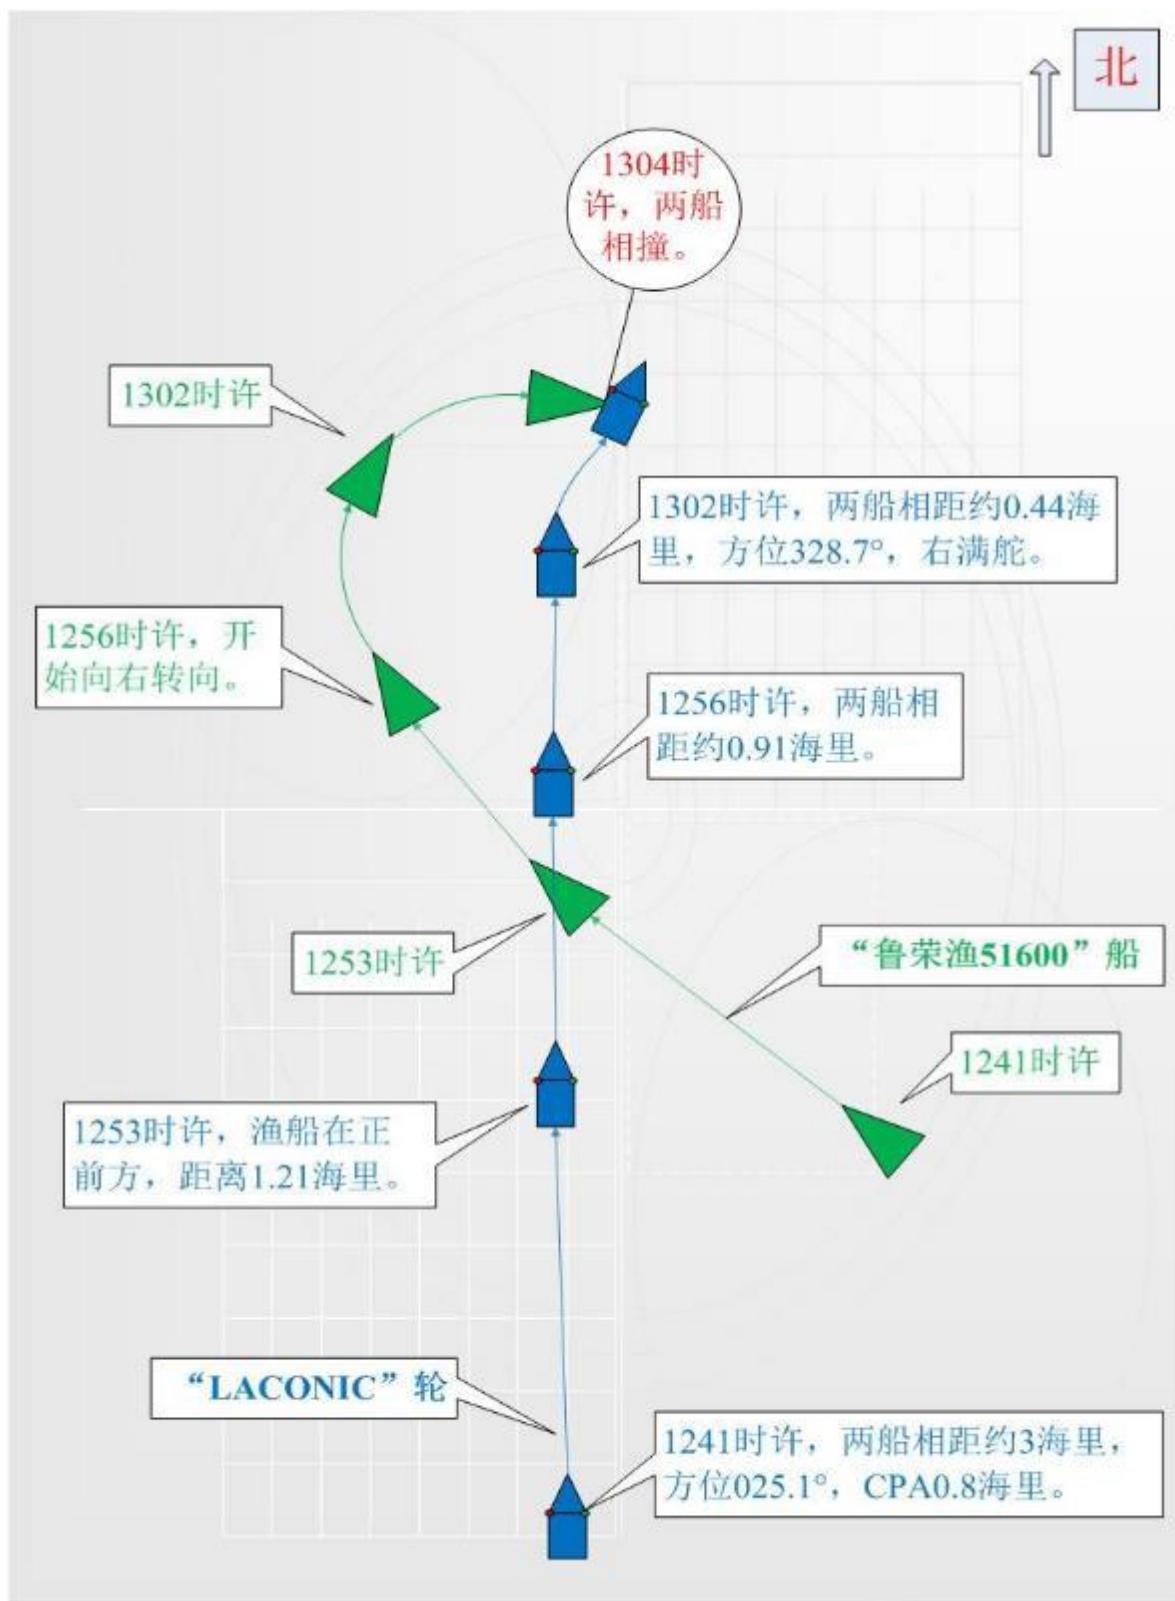
图7：两船碰撞示意图

根据对两船的现场勘验和商船电子海图轨迹回放综合判断，“鲁荣渔51600”船船艏与“LACONIC” 轮左舷中部发生碰撞，碰撞角度约80度。

1304时许，“鲁荣渔51600”船艏和“LACONIC”轮左舷第3货舱位置碰撞，碰撞示意图见图7。

两船在能见度良好的天气情况下相遇构成交叉相遇局面，“LACONIC”轮作为让路船，采取了小幅度向右转向的避让措施；“鲁荣渔51600”船作为直航船，未尽直航船保向保速义务，盲目向右转向，两船均没有及时采取最有助于避碰行动是导致事故发生的直接原因。

“LACONIC”轮船长，在采取避让行动中违反《避碰规则》相关条款，造成水上交通事故，对本起事故负有责任，建议对其进行行政处罚。
