日照“8·24”L艇与F船碰撞事故调查报告

一、事故简况

2023年8月24日1821时，日照籍小艇L艇与日照岚山籍渔船F船，在日照灯塔景区以东约600米海域（概位： $35^{\circ}23'.706N/119^{\circ}34'.133E$ ）发生碰撞事故，事故造成F船1名在船人员落水后死亡，两船船体不同程度损坏，构成一般等级水上交通事故。

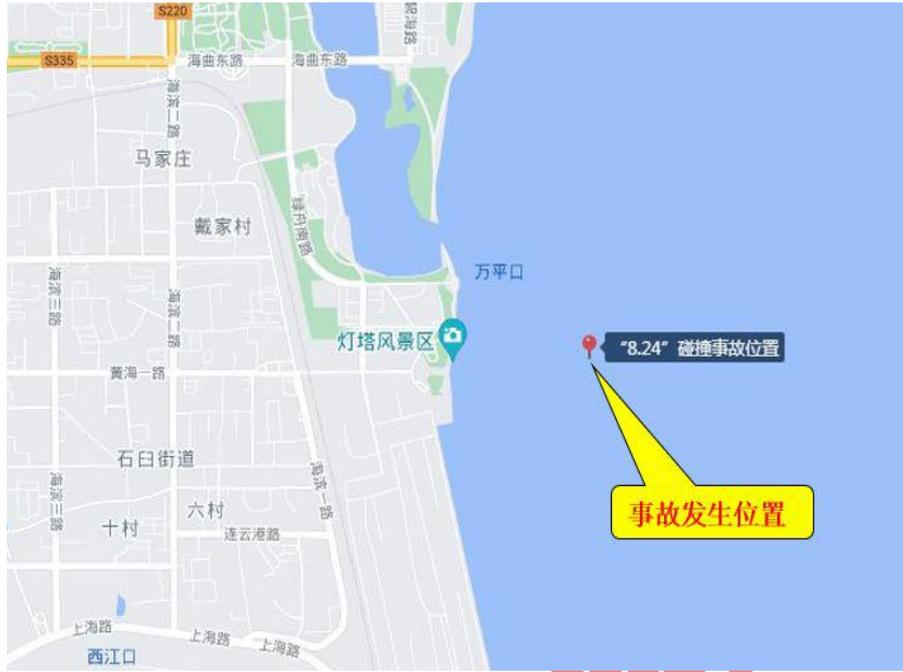
图 3：事发位置图

事故地点位于日照市灯塔景区以东约 600 米海域，事发位置图见图 3。事发海域海图水深约 7 米，潮汐类型属于正规半日潮。8 月 24 日 1201 时低潮潮高 155 厘米，1724 时高潮潮高 445 厘米。8 月 25 日 0454 时低潮潮高 184 厘米。事发时处于落潮阶段，潮高约 425 厘米，潮汐表曲线图见图 4。该海域旅游船艇等小型船舶活动相对频繁。

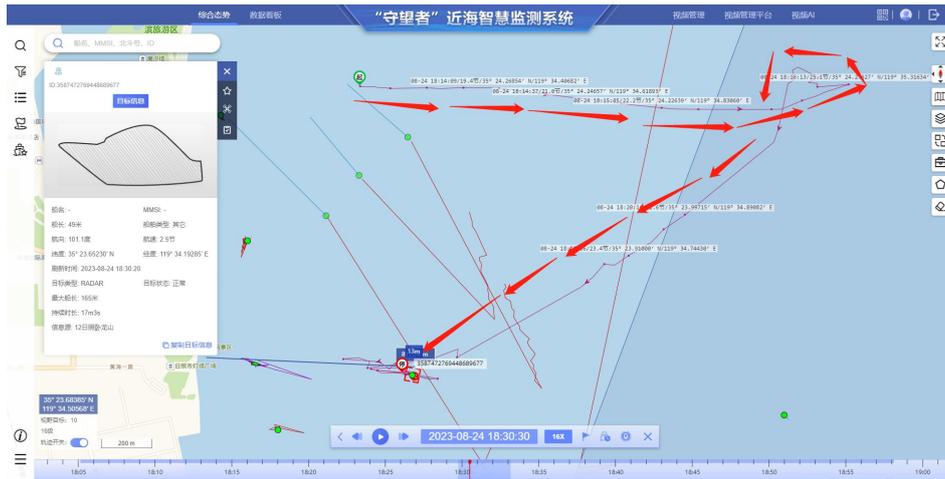
图 12：“守望者”近海智慧监测系统跟踪的编号为“3587472769448689677”的雷达回波（L 艇）轨迹

4.根据“守望者”近海智慧监测系统¹对事发时间段、事发附近海域的区域回放数据，编号为“3587472769448689677”的雷达回波（轨迹图见图 12）与 L 艇航行动态相吻合。经分析，调查组认定该雷达回波即为 L 艇的雷达回波。

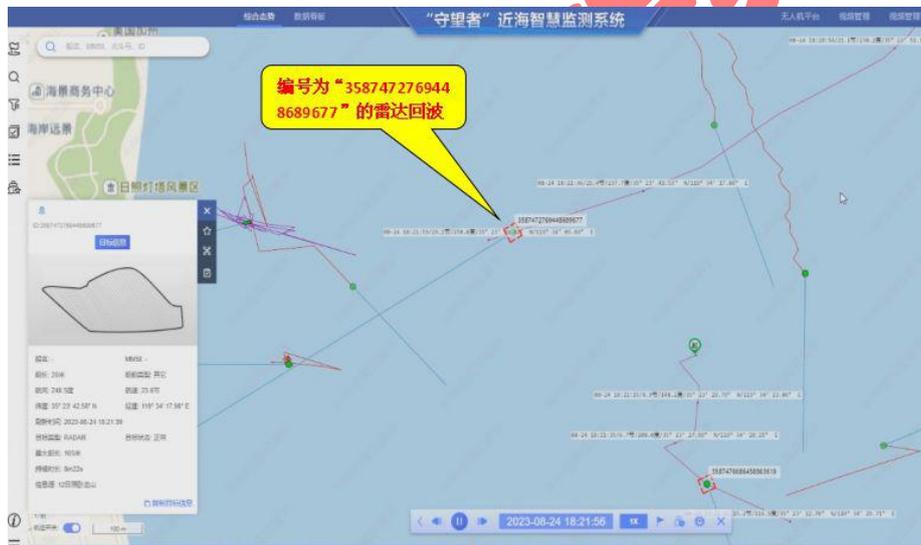
图 13：“守望者”近海智慧监测系统跟踪的 L 艇船位

根据“守望者”近海智慧监测系统的雷达跟踪数据，8月24日1821时56秒，L艇船位在 $35^{\circ}23'.660\text{N}/119^{\circ}34'.095\text{E}$ 附近（见图13）。经核对，该位置数据与F船定位设备导出的数据基本吻合。

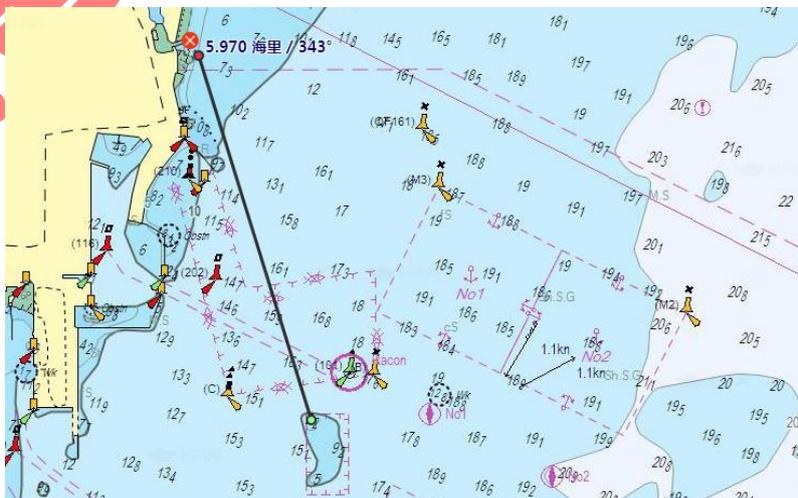
图 14：自垂钓地点至事发地点的方位、距离

(2) F 船自开展垂钓活动的地点（日照港石臼港区抛泥区）返航至事发地点的直线距离约 6 海里，航行时间约 18 分钟。经测量，该船航向约 343° ，航速约 20 节（见图 14）。
