青岛“3·29”“JPO ATAIR”轮触碰事故 调查报告

编制单位：青岛海事局

编制时间：2018年9月13日

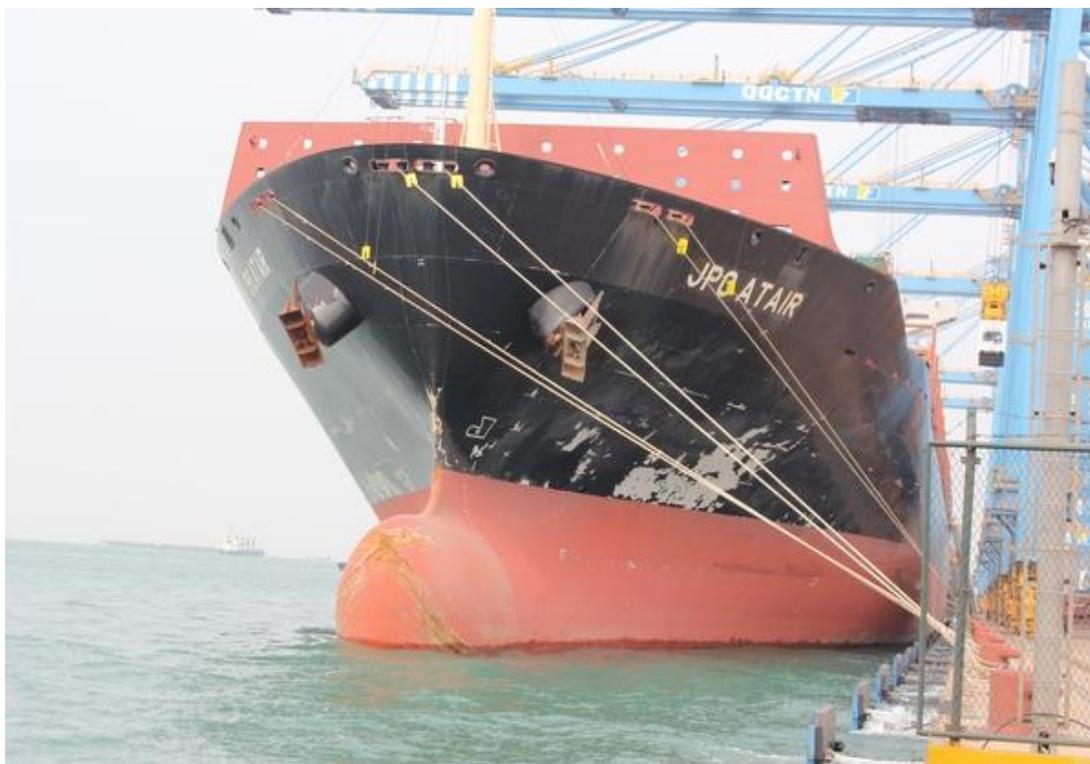
2018年3月29日0130-0730时许，MS“JPO ATAIR” Schiffahrtsgesellschaft mbH&Co. KG 所有利比亚籍集装箱船“JPO ATAIR”轮从上海开往青岛途中，在青岛港小公岛以北（中心概位：36°00.'665N/120°35.'615E）附近水域触碰“鲁崂渔63058”船等多艘渔船定置的渔网，造成部分渔网损坏，未造成人员伤亡和水域污染，构成水上交通小事故。
