# 青 岛 “3·21”“ARZOYI”轮 断 缆 事 故 调 查 报 告

编制时间：2022 年 6 月

编制单位：青岛“3·21”“阿佐伊”轮断缆事故调查组

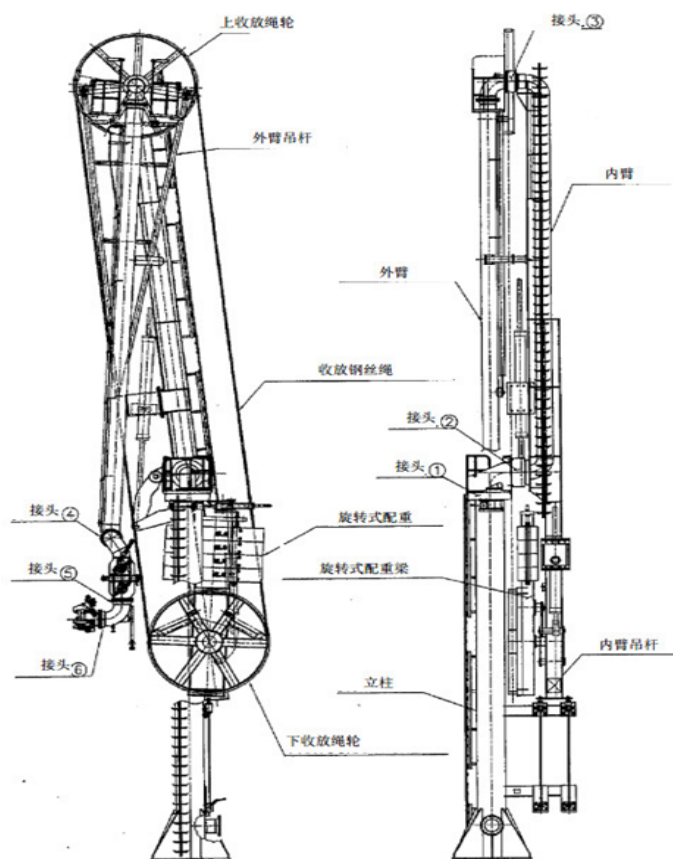
图3：青岛海业油码头船用装卸臂结构图

青岛海业油码头配备有日产 NIIGATA 船用装卸臂设备，该设备包括4台配备有双球阀（DBV）、紧急脱离接头（ERC）及液压快速接头（H-QCDC）的16×78 英尺的全动力型旋转式配重船用装卸臂（RCMA-FP）、紧急脱离系统（ERS）、无线电遥控系统、蓄能器动力后备系统和1套相关电气和液压设备。正常情况下，装卸臂可通过装卸臂控制面板（LACP）或无线电控制发射器（RCT）操作。当出现任何电源故障时，可利用选择阀组（SVU）中电磁操作方向阀的手柄对装卸臂应急手动操作。为保护已经连接到船舶上的装卸臂，装卸臂必须在达到机械极限之前将其脱开，装卸臂设有角度过大两级（ESD-1、ESD-2）声光报

警。一级报警（ESD-1）设置为达到装卸臂机械极限1.5米，二级报警（ESD-2）设置为达到装卸臂机械极限0.5米。如果在一级报警后没有采取适当的行动，并且装卸臂继续伸长到机械极限0.5米，二级报警将启动，自动关闭双球阀，并通过紧急脱离接头脱离装卸臂，同时发出声光报警，并将二级报警信号输出到客户监控系统中。装卸臂在紧急脱开后，装卸臂立即以液压方式锁定，并通过液压自动升起约2米，以便离开船舶货油装卸接口区域。

事故发生后，调查人员在进行现场勘验的过程中，发现选择阀组上的模式选择阀仍设定在“ERS OFF”位置，装卸臂的“重新连接螺栓”未拆除，2#装卸臂紧急脱离接头（ERC）的3只卡爪全部断裂丢失，3#装卸臂紧急脱离接头（ERC）的1只卡爪断裂丢失。上述迹象表明装卸臂紧急脱离系统未启用。

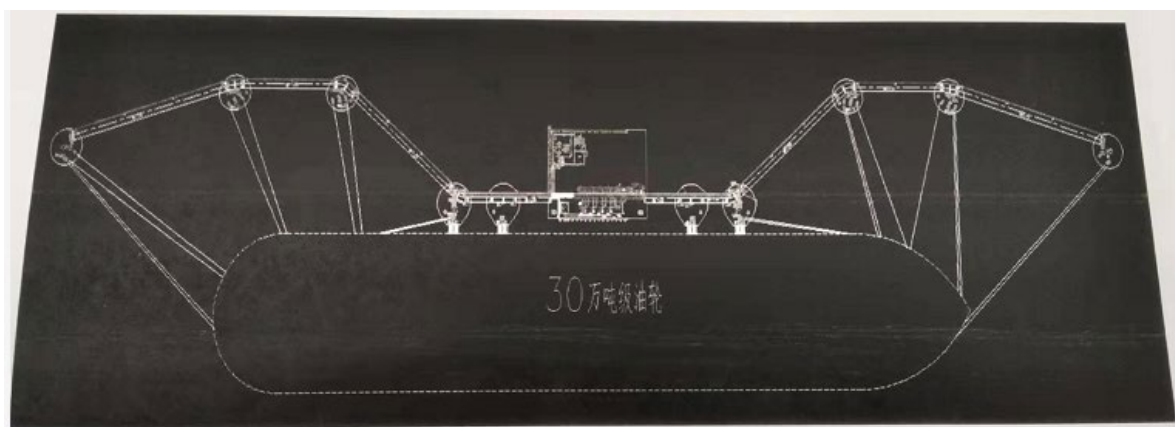
图 6：青岛海业油码头船舶系缆方式

根据《青岛海业油码头有限公司油轮在港稳泊安全措施》的要求，靠泊30万吨级船型宜使用船首2332、船尾4222的带缆方式（如下图）。“ARZOYI”轮本次靠泊该码头即采用了该带缆方

式，即船首两根首缆、六根横缆、两根倒缆，船尾四根尾缆、四根横缆、两根倒缆。其后，应码头方要求船舶又在船艏加挂一根横缆，本次靠泊船舶共使用21根缆绳。

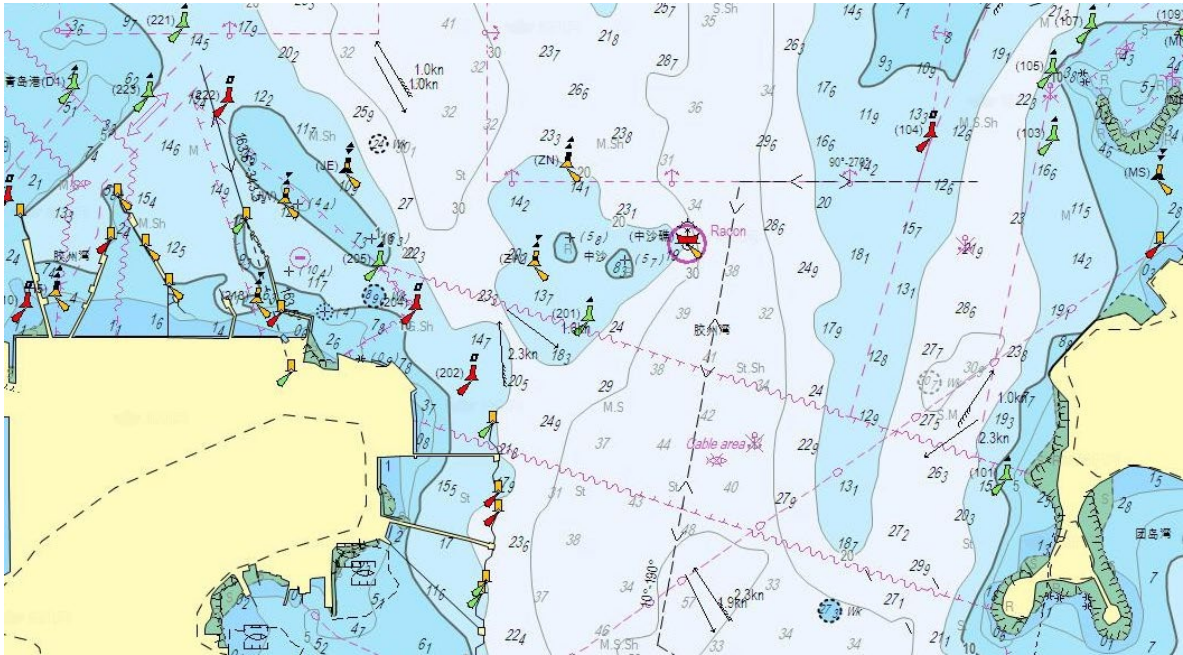
图7：青岛海业油码头附近水域

胶州湾属规则半日潮类型，每太阴日中有两次高潮和两次低潮，两次高潮的高度基本一致，两次低潮的高度略有差异，有低潮日不等现象。潮汐周期约为12时25分。涨潮时间较短，落潮时间较长。天文大潮时，潮差可达4-5米，潮流流速可达2-3节。

事发当日正值天文大潮，事发时间位于高潮前2小时，是涨潮流最强的时段，流向351°。
