# 日照“10·30”B 轮与 L 船碰撞事故调查报告

2019 年 10 月 30 日 1816 时，马绍尔群岛籍油船 B 轮由安哥拉载运 264162 吨原油驶往董家口港途中，在黄海中部海域（35°19.213'N/120°05.067'E 处）与山东日照籍渔船 L 船发生碰撞事故，造成 L 船倾覆并沉没，2 名在船人员失踪，构成一般等级水上交通事故。

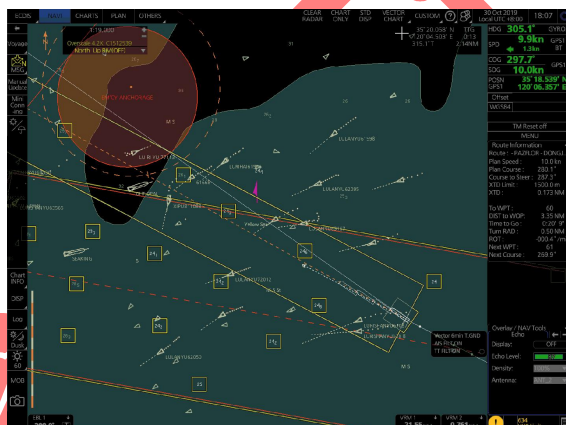
图 3：事发前事发水域交通态势图（三角形符号为渔船 AIS 信号）

事发水域海底地势平坦，海底底质为泥沙，海图水深 25 米左右。事发时处于涨潮阶段，潮高约 465 厘米。事发水域位于黄海中部，属黄海传统渔区（101 渔区），位于沿岸航行商船的习惯航路上，该水域商、渔船交通密集，船舶会遇频繁。事发时有大量拖网渔船在此水域作业，通航密度较大，如图 3 所示：

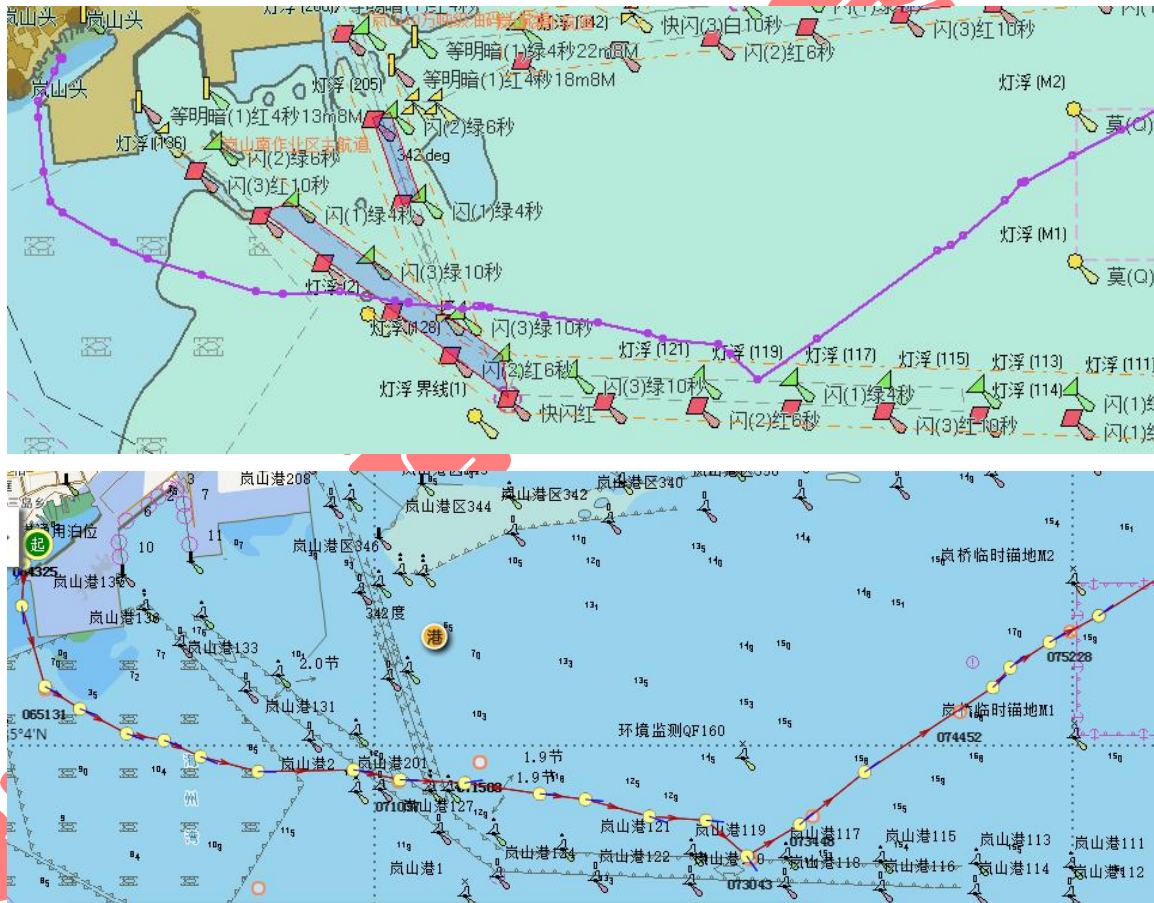
图 4：L 航行轨迹与 AIS 信号“LULANYU X”轨迹对比

6.调查组通过日照市渔业安全救助信息指挥系统对 L 船 10 月 29 日离开渔港驶往渔区的北斗系统航行轨迹进行回放，使用日照 VTS 中心的导助航综合应用系统对 AIS 船名信息为“LULANYU X”的信号进行了轨迹回放。通过对比，两者轨迹一致，如图 4 所示：

综上，调查组认定，10 月 30 日在 B 轮左后方倾覆的 AIS 船名信息为“LULANYU X”的渔船即为 L 船。
