青岛“4·13”“铭泰8”轮与 “辽盘渔25333”船碰撞事故调查报告

一、事故简况

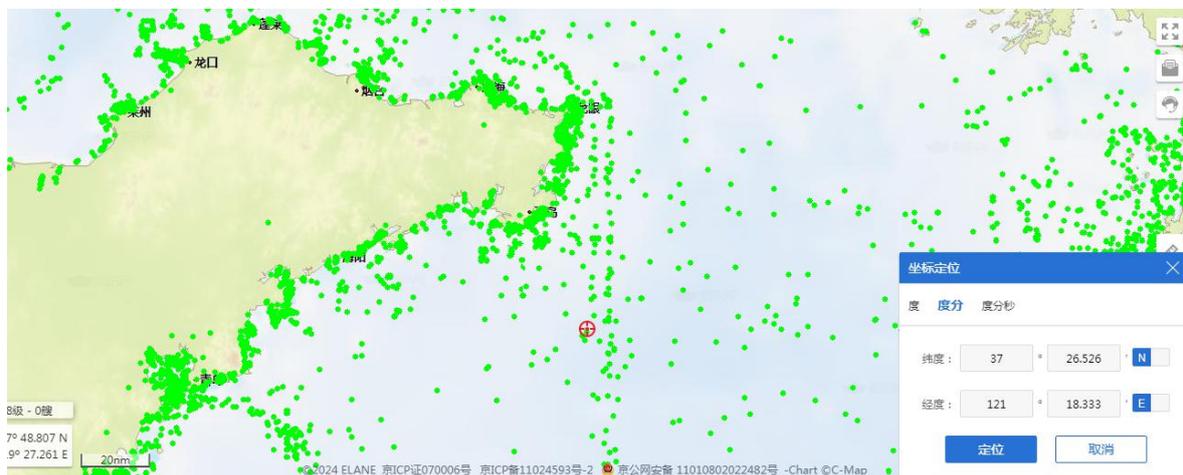
图 1：事故附近水域通航环境

两船碰撞位置位于石岛东南距岸约37海里，为商船近岸航行、渔船进出石岛港及渔船北上南下的习惯航路，交通流较为密集。

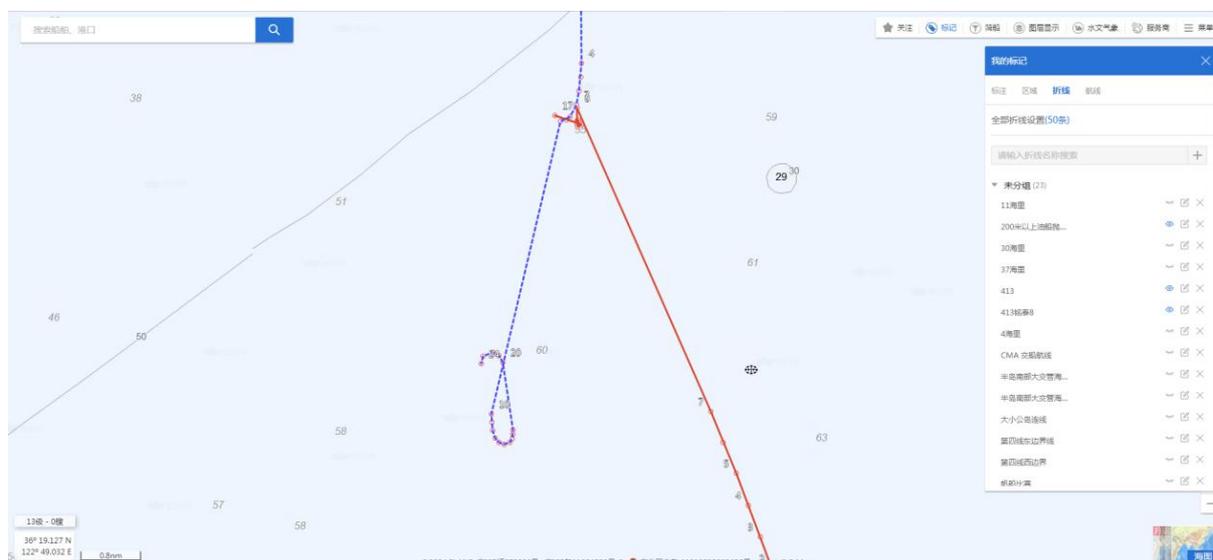
图 2: AIS 航迹示意图

3.“铭泰 8”轮 GPS 船位记录和“辽盘渔 25333”船北斗定位信息标绘显示，在 2024 年 4 月 13 日 0222 时许，两船船位均显示为 36° 19′ .9N/122° 47′ .0E，两船轨迹在此位置基本重合。

综上, 调查组认定碰撞时间为 2024 年 4 月 13 日 0222 时许, 碰撞位置为 GPS 36° 19' .9N/122° 47' .0E 附近水域。

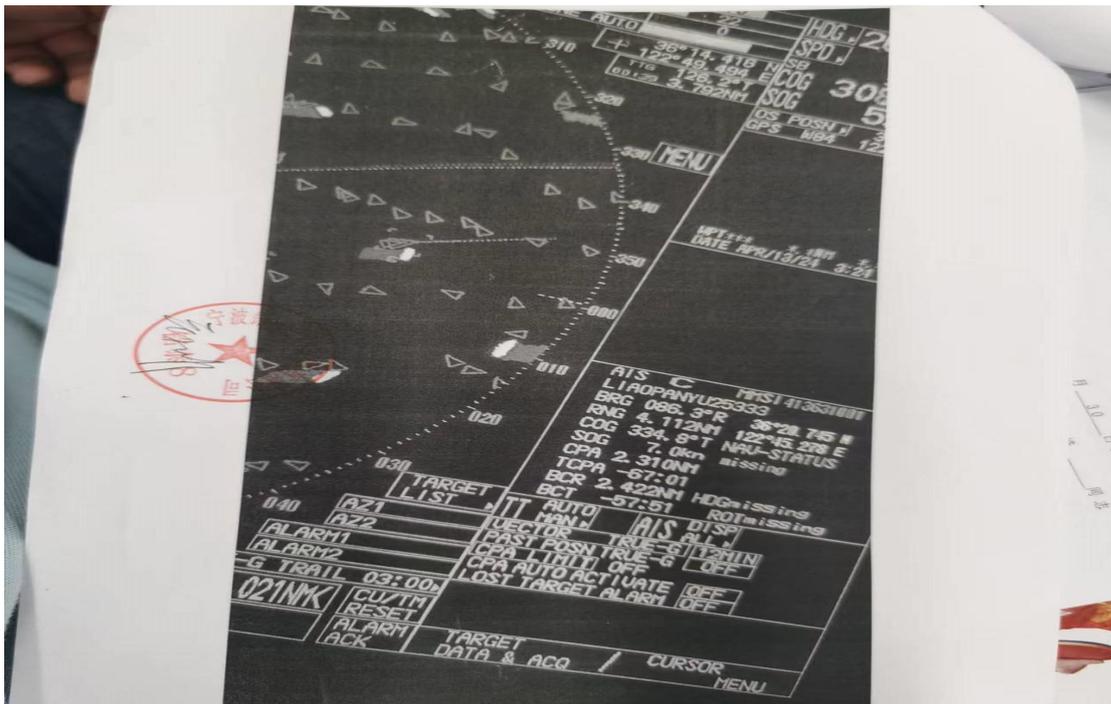
图 7：0324 时“铭泰 8”轮雷达照片

0323 时，“铭泰 8”轮船位 $36^{\circ} 16' .6N/122^{\circ} 45' .8E$ ，航向 353，航速 7 节，检查受损状况良好各压载舱正常，受损状况无碍航行安全；呼叫该渔船无应答，观察渔船动态，其未减速继续北上，速度达到 7 节左右，判断该渔船没有安全问题。“铭泰 8”轮开始向左转向掉头。

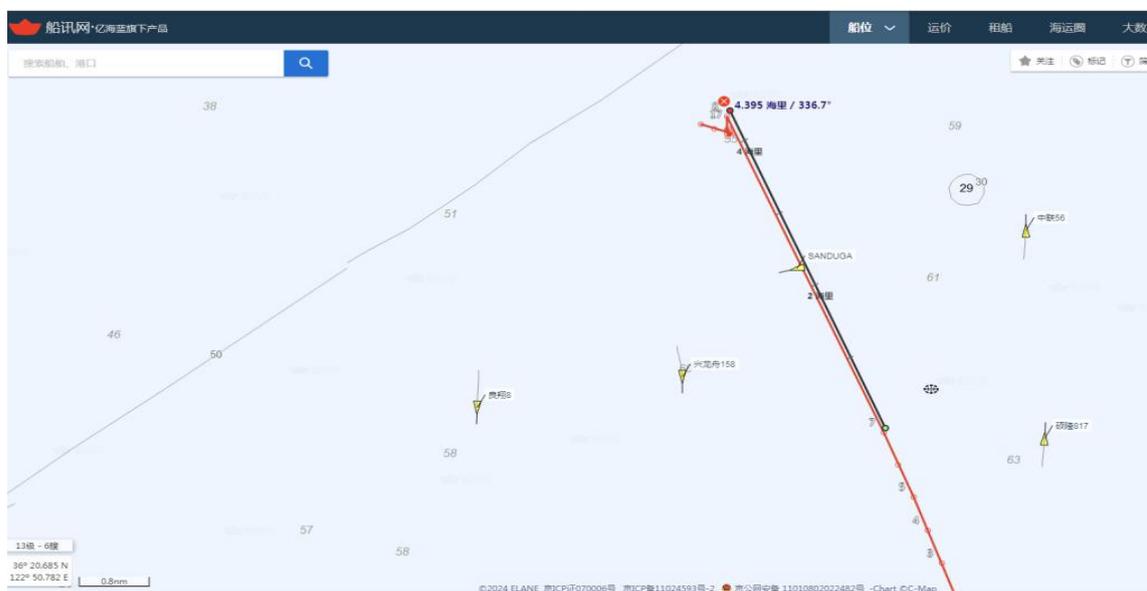
图 8：“辽盘渔 25333” 船舶轨迹标绘图 1

0149 时，“辽盘渔 25333”船位于 36° 15′ .9N/122° 49′ .2E，航速 8.3 节，0131 至 0149 期间每 3 分钟一个船位数据，

标绘显示航行轨迹连续，船舶动态为持续向西北方向行驶。

0222 时，“辽盘渔 25333”船位于 $36^{\circ} 19' .9N/122^{\circ} 47' .0E$ ，航速 0.3 节。0149 至 0222 期间无船位数据，两时间点船位间距离约为 4.4 海里。

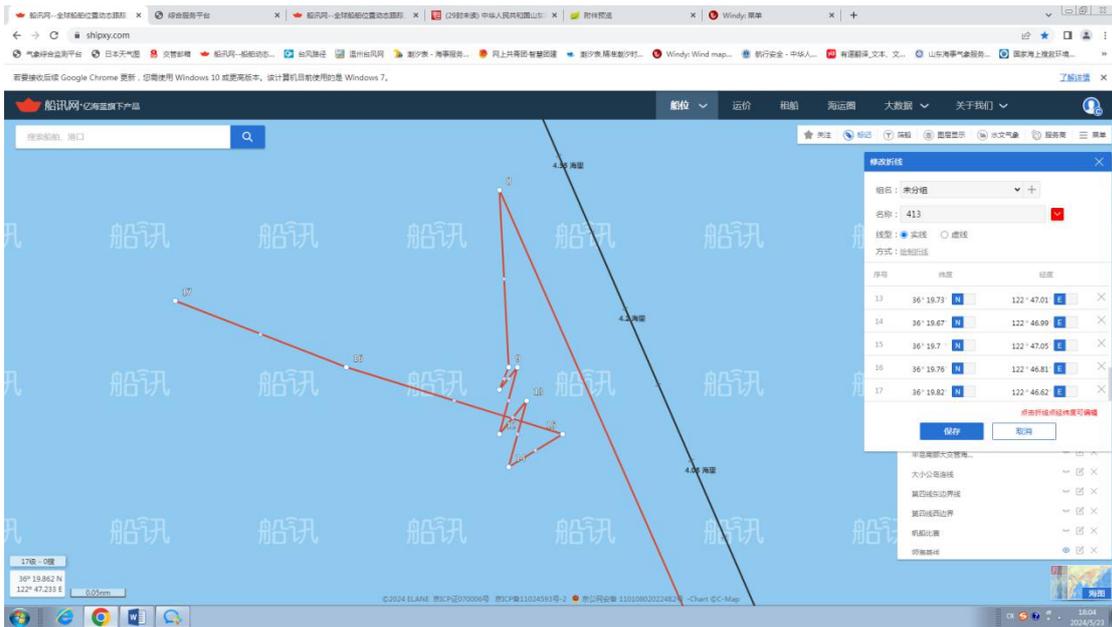
图 9：“辽盘渔 25333” 船舶轨迹标绘图 2

0225 时，“辽盘渔 25333”船位于 $36^{\circ} 19' .8N/122^{\circ} 47' .0E$ ，航速 4.4 节。

0244 时，“辽盘渔 25333”船位于 $36^{\circ} 19' .7N/122^{\circ} 47' .1E$ ，航速 6 节。

0250 时，“辽盘渔 25333”船位于 $36^{\circ} 19' .8N/122^{\circ} 46' .6E$ ，航速 3.6 节。

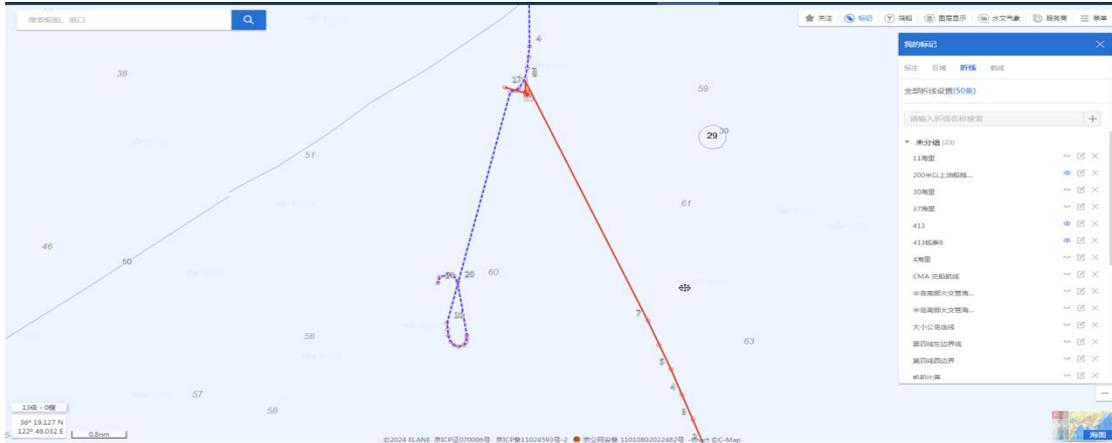
图 10：AIS 航迹示意图

4、根据两船的避碰过失判断，两船对本起事故负有同等责任。
