青岛“4·12”“CRYSTAL ARROW”轮 与“无名渔船”碰撞事故调查报告

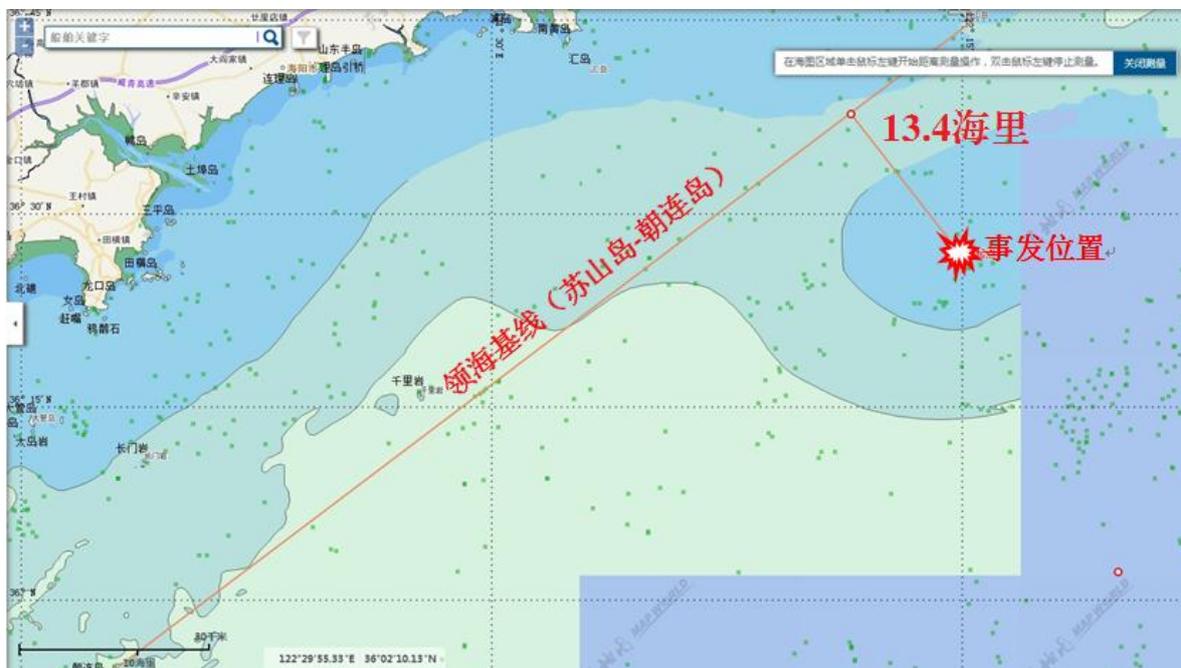
图1：碰撞事故发生地点

2019年4月12日0424时，CHIJIN SHIPPING S.A.所属马恩岛籍集装箱船“CRYSTAL ARROW”轮半载由大连驶往青岛途中，在黄海中部海域（概位： $36^{\circ}27'.4N/122^{\circ}15'.9E$ ）与“无名渔船”发生碰撞（图1）。

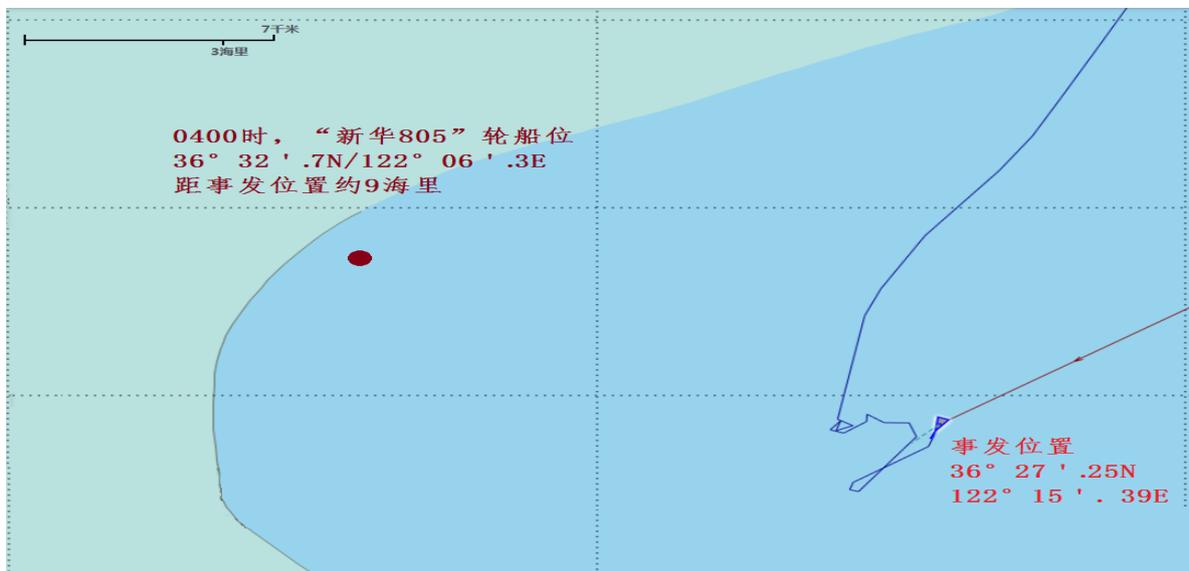
图3：“新华805”轮船位示意图

（3）“CRYSTAL ARROW”轮附近航行船舶“新华805”轮4月12日0400时船位 $36^{\circ}32' .7N/122^{\circ}06' .3E$ ，距事发位置约9海里，航向237度，航速9.4节，大副在笔录中陈述：0315时至0720时许，能见距离5海里左右（图3）。

综合考虑两船大小及通航环境等因素，事发水域在事发前和事发当时能见度良好。

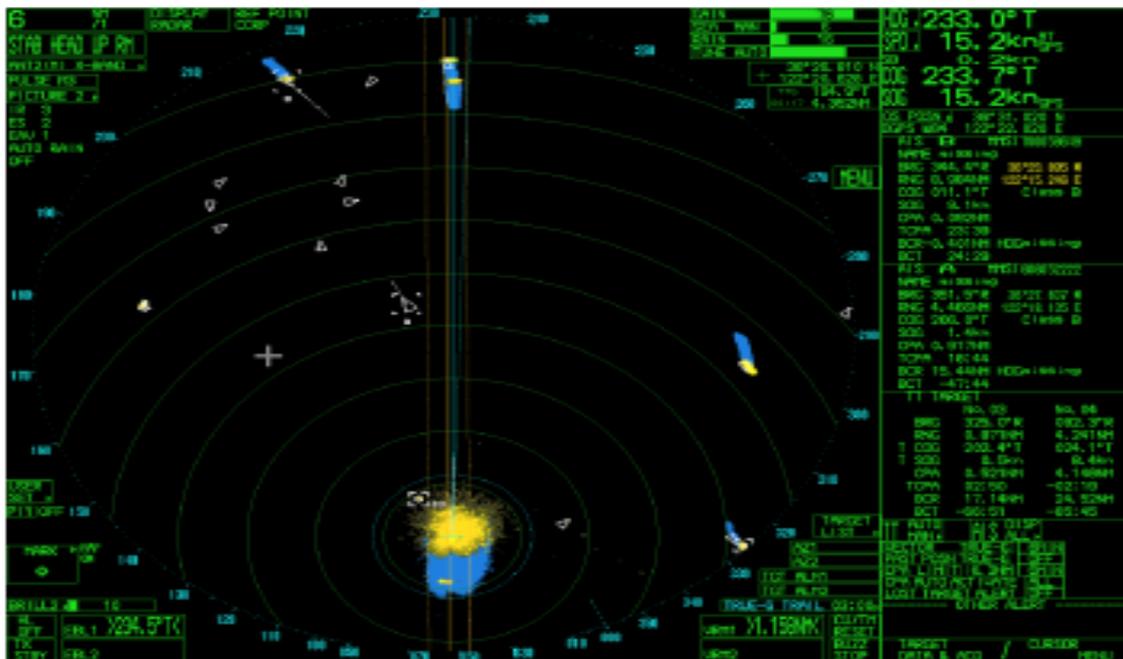
图9：0400时“CRYSTAL ARROW”轮雷达截屏

4 月 12 日 0400 时许，“CRYSTAL ARROW”轮 GPS 船位 $36^{\circ} 30' .9N/122^{\circ} 21' .9E$ ，航向 233.5 度，航速 15.2 节，与“无名渔船”相距 8.9 海里，CPA0.09 海里，TCPA23 分 24 秒。大副上驾驶台接班并行使驾驶船舶职责，“CRYSTAL ARROW”轮使用自动舵航行。“CRYSTAL ARROW”轮驾驶室共有两部雷达，均为 FURUNO

产品，型号分别为 FAR-2837S(1号雷达)和 FAR2827(2号雷达)，量程分别设置在3海里和6海里(图9)。

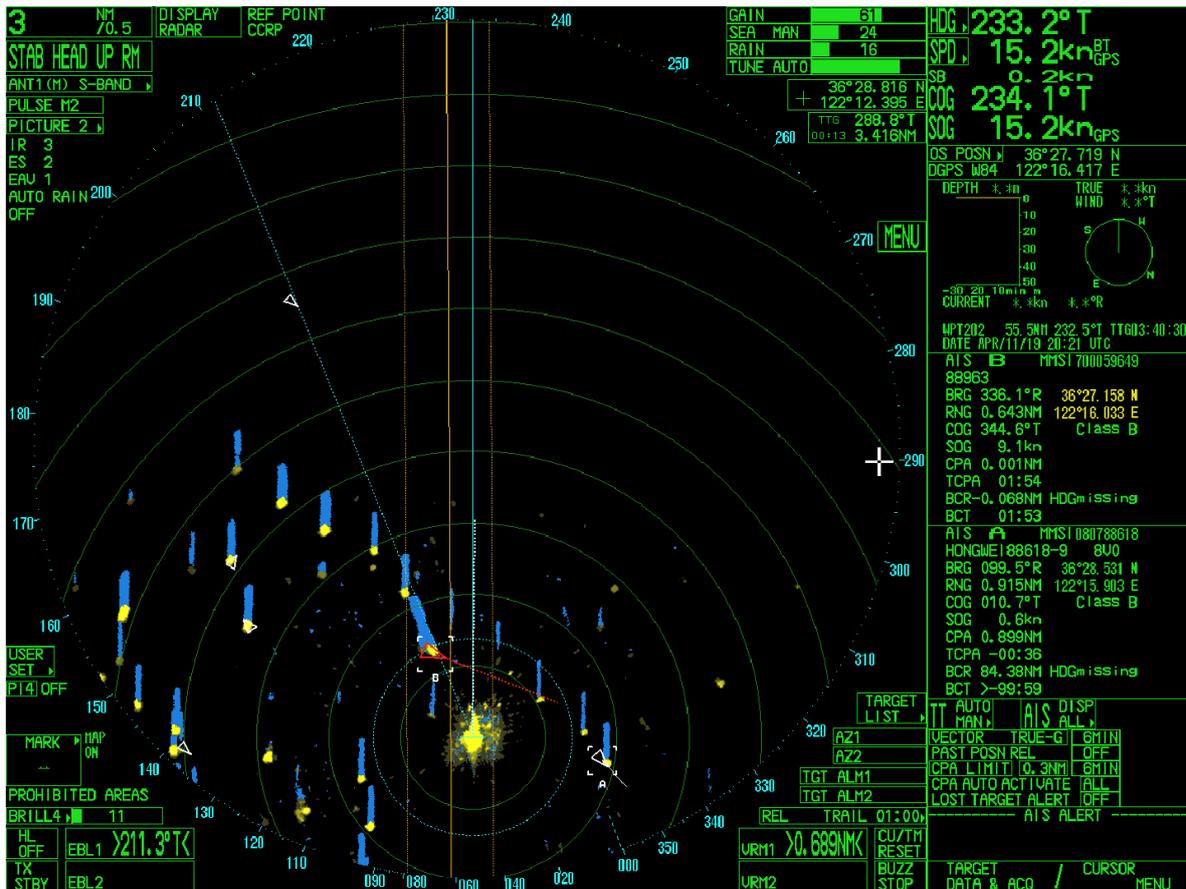
图 11: 0422 时“CRYSTAL ARROW”轮雷达截屏

0421 时，“CRYSTAL ARROW” 轮 GPS 船位 $36^{\circ} 27' .0N/122^{\circ} 16' .0E$ ，航向 234.1 度，航速 15.2 节，与“无名渔船”相距 1.0 海里，CPA 0.14 海里，TCPA 2 分 36 秒。0422 时，“CRYSTAL ARROW” 轮 GPS 船位 $36^{\circ} 27' .7N/122^{\circ} 16' .4E$ ，航向 234.2 度，航速 15.2 节，与“无名渔船”相距 0.64 海里，CPA 0.001 海里，TCPA 1 分 54 秒（图 11）。
