# 威海“10·6”“庆华海 2”轮与“辽营渔运 25067” 船碰撞事故调查报告

编制时间：2024 年 3 月

编制单位：中华人民共和国威海海事局

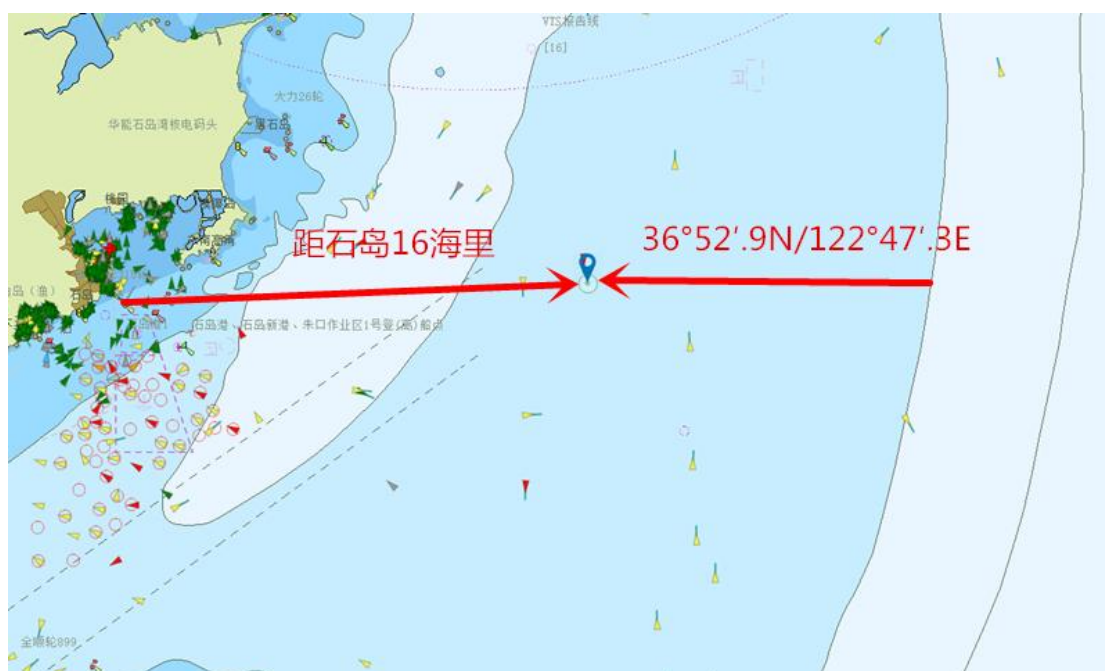
图 1：碰撞事故位置示意图

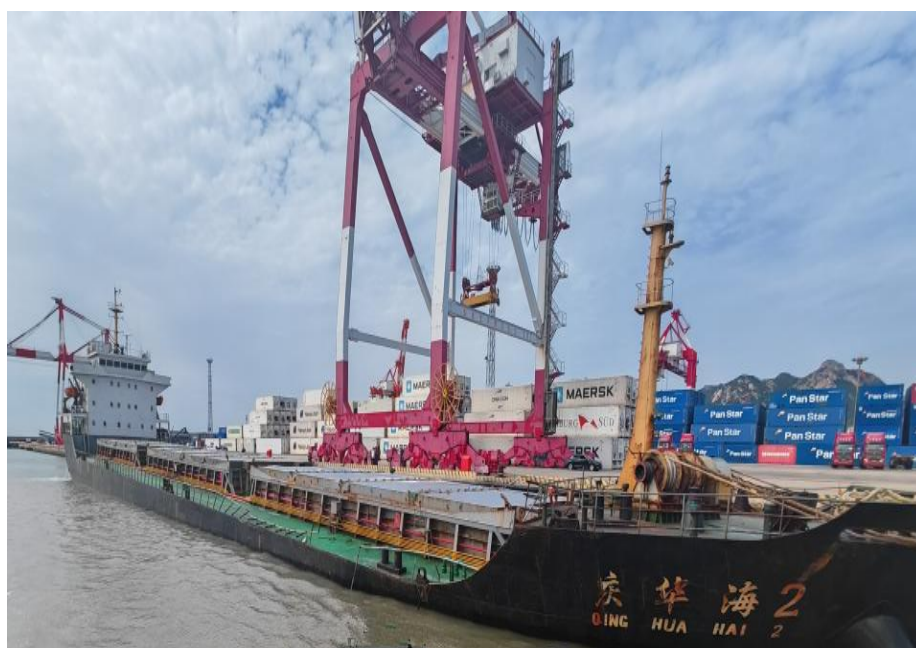
图 2：“庆华海 2”轮照片

3. “庆华海 2”轮船体勘验发现，该轮 1 舱右水线下凹陷，破损进水，1 舱右后栏杆破损。

事故造成“庆华海 2”轮船首右舷 1 号货舱附近栏杆断裂，船体破损进水。“辽营渔运 25067”船船首及球鼻艏位置擦伤。

10月6日1028时许，“庆华海2”轮在“北海救111”、“石港拖19”护航下安全靠泊石岛新港13泊。10月6日到7日，开展水下探摸，由专业力量对该轮开展水下堵漏作业；10月8日，堵漏完成后开展抽水作业；10月9日，抽水作业完成后，开展所载货物卸载作业；10月11日，卸载作业完成，破损部位露出水面；10月12日，对破损部位进行补漏电焊作业；10月21日，补漏作业完成。10月27日，船级社对该轮进行了附加检验，检验结果显示船舶适航。
