# 日照“1·22”W轮与M轮碰撞事故 调查报告

## 一、事故简况

2020年1月22日1510时，利比里亚籍散货船W轮由几内亚载运199905吨铝矾土，在日照港石臼港区起锚进港过程中，于35°16.077'N/119°49.057'E处与中国香港籍散货船M轮（锚泊，载有113358吨铁矿粉）发生碰撞事故，事故造成两船船首不同程度受损，直接经济损失约364万元人民币，构成一般等级水上交通事故。

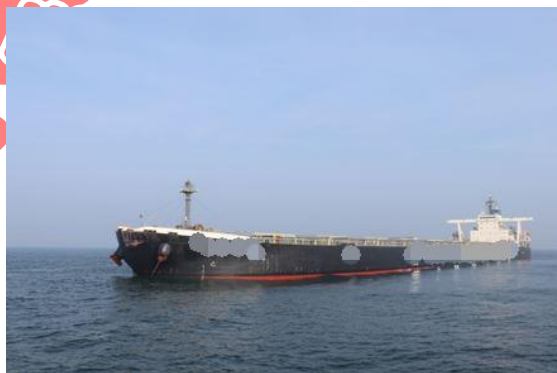
图 1：W 轮

W 轮船首左舷舷墙向内凹陷变形。经 W 轮协调有资质的单位进行评估，W 轮本次事故直接经济损失约 134 万元人民币。

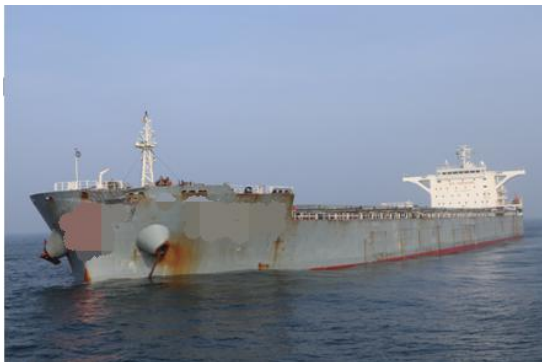
图 2：M 轮

艏楼甲板前部中间位置变形，面积约 2 平方米，艏楼左舷舷墙及肋骨变形，艏楼甲板下部的水手长仓库左上端凹陷，凹陷面积 15 平方米，凹陷处三个破损小洞。经 M 轮协调有资质的单位进行评估，M 轮本次事故直接经济损失约 230 万元人民币。
